**АКТ О НЕОБХОДИМОСТИ ВЫРУБКИ (СНОСА), ПЕРЕСАДКИ И ОБРЕЗКИ  
ЗЕЛЕННЫХ НАСАЖДЕНИЙ**

**№ а-АОН-1353 от «25» октября 2023 года**

## АКТ ОБСЛЕДОВАНИЯ ЗЕЛЕННЫХ НАСАЖДЕНИЙ

№ а-ОЗН-1729 от «25» 10 20 23 года

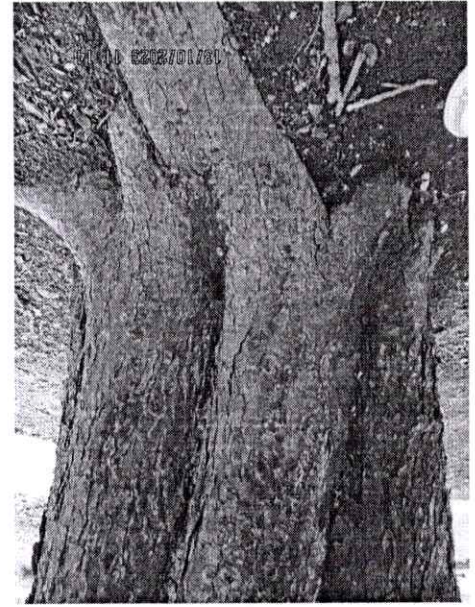
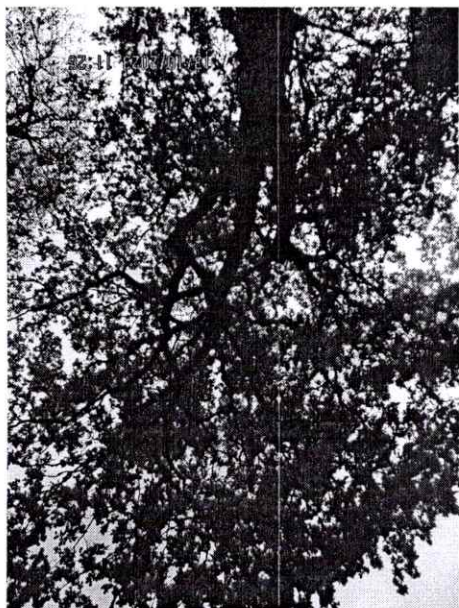
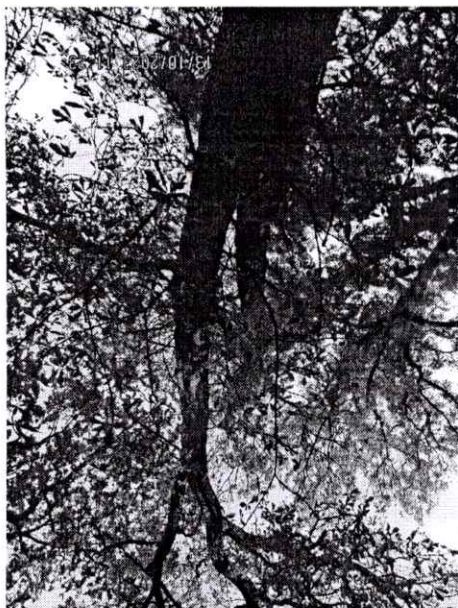
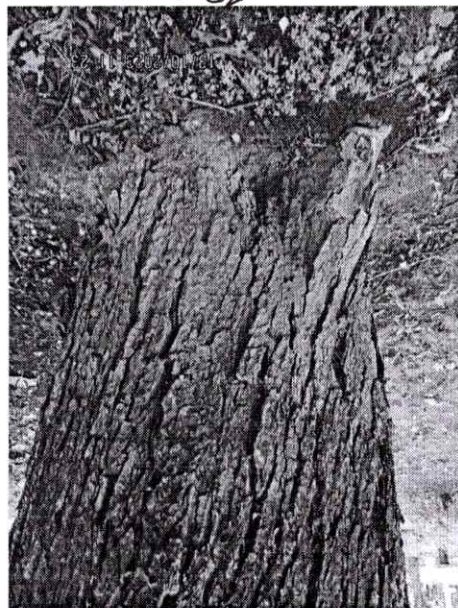
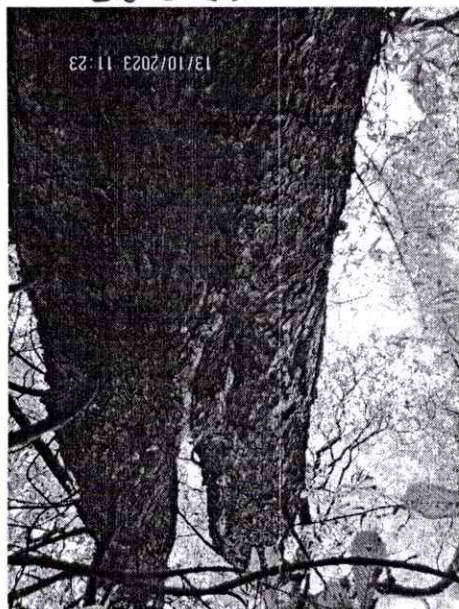
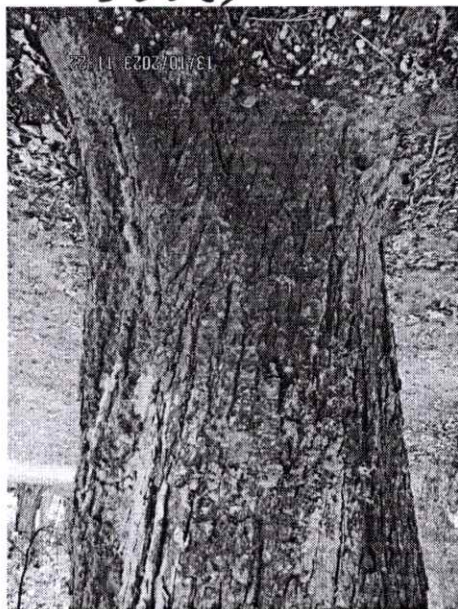
| 26 | 17928 | Каштан<br>конский<br>обыкновенный | | 90 | Сильно ослабленное<br>состояние: глубокая<br>трещина между<br>вершинами, обрыв<br>скелетной ветви,<br>стволовая гниль, обильно<br>заселен стволовыми<br>вредителями, большое<br>количество буровой<br>муки в нижней части<br>ствола, старовозрастной,<br>большая парусность<br>кроны, возможен разлом<br>вершин, угрожает<br>падением на проезд и<br>здание, <b>представляет<br/>угрозу жизни и<br/>здоровью граждан, а<br/>также причинения<br/>ущерба имуществу,<br/>больной, не<br/>подлежащий лечению и<br/>оздоровлению</b> | Санитарная<br>рубка |

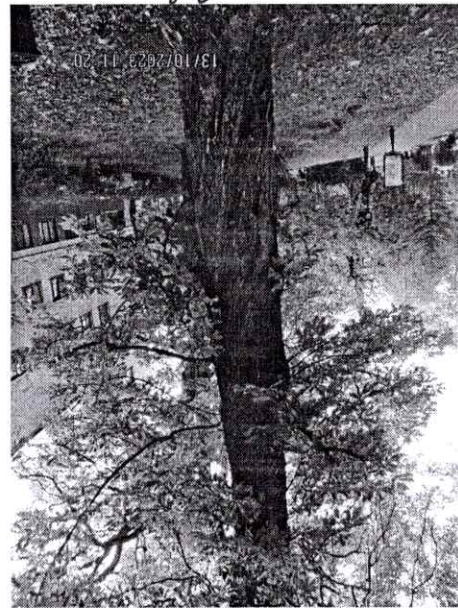
| 25 | 23 | Каштан | | | В кроне присутствуют<br>сухие ветви | Вырезка сухих<br>ветвей |

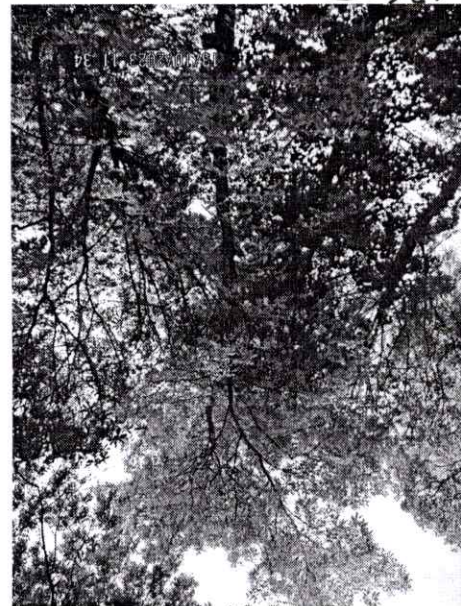
| 32 | 17908 | Каштан<br>конский<br>обыкновенный | | 99 | Сильно ослабленное<br>состояние: слом ствола<br>на высоте 5,5 м, дупло,<br>стволовая гниль,<br>продольные трещины<br>ствола, сокотечение,<br>обильно, заселен<br>стволовыми<br>вредителями, угрожает<br>падением, <b>представляет<br/>угрозу жизни и<br/>здоровью граждан, а<br/>также причинения<br/>ущерба имуществу,<br/>больной, не<br/>подлежащий лечению и<br/>оздоровлению</b> | Санитарная<br>рубка |

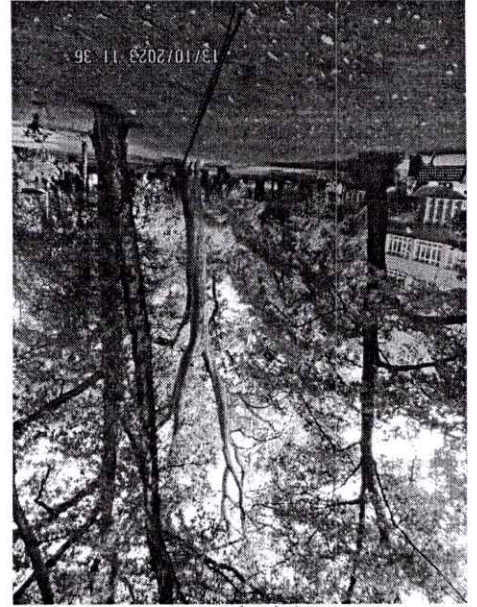
| 35 | 17920 | Клен | | | В кроне присутствуют<br>сухие ветви | Вырезка сухих<br>ветвей |

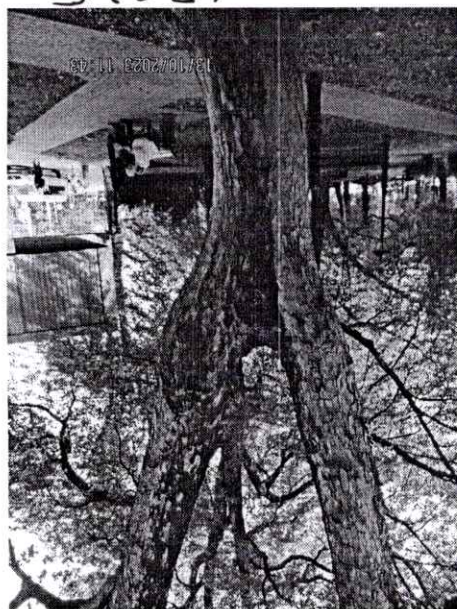
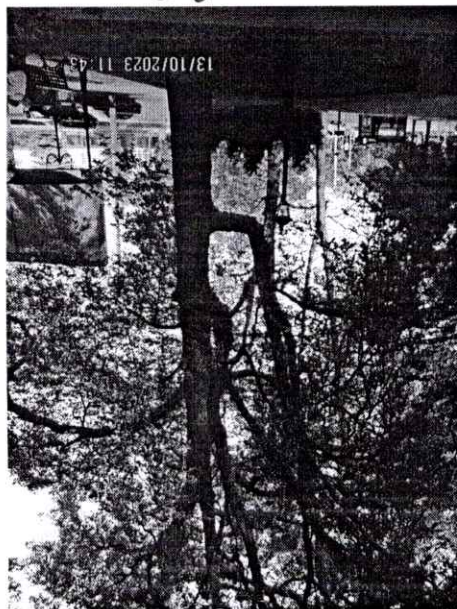
| № п/п | № на схеме | Порода зеленых насаждений | Экол. цен., балл | Диаметр ствола, см (на высоте 1,3 м для деревьев) / возраст, лет (для кустарников) | Оценка (описание) состояния зеленого насаждения | Рекомендуемые мероприятия |
|---|---|---|---|---|---|---|
| 61 | 30 | Каштан | | | Ослабленное состояние. Старовозрастной. Гниль, дупла, наклон отсутствуют. В кроне присутствует незначительное количество сухих ветвей | Отсутствуют |

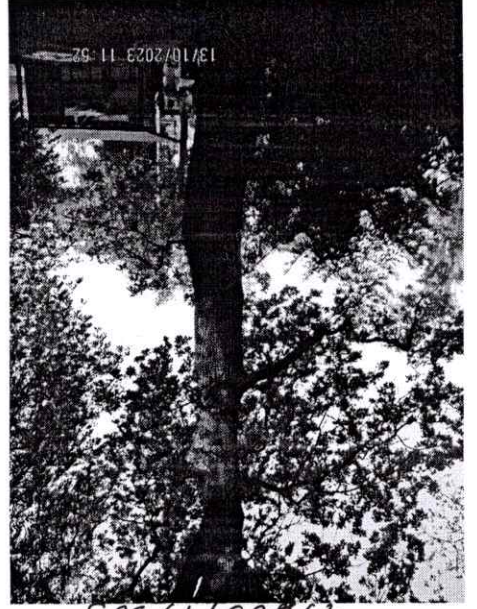
| 65 | 17861 | Дуб | | | Ослабленное состояние. Старовозрастной. В кроне присутствуют сухие ветви. Одна скелетная ветвь нависает над остановочным павильоном. Наблюдаются сломы двух скелетных ветвей | Вырезка сухих ветвей. Обрезка одной скелетной ветви, нависающей над остановочным павильоном. Обрезка сломленных ветвей «на кольцо» с обработкой срезов. |

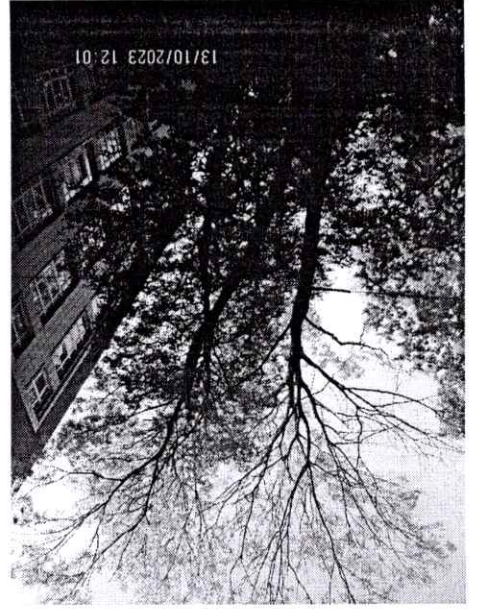
| 54 | 17880 | Каштан | | | Ослабленное состояние. Гниль, дупла, наклон, сухие ветви отсутствуют. | Отсутствуют |

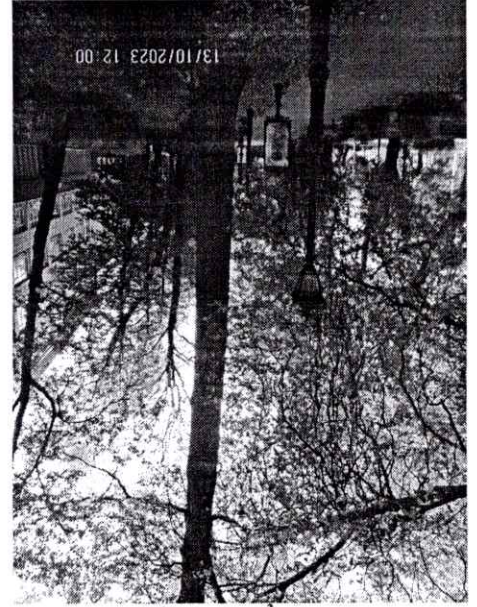
| 51 | 17884 | Ясень | | | В кроне присутствуют сухие ветви | Вырезка сухих ветвей |

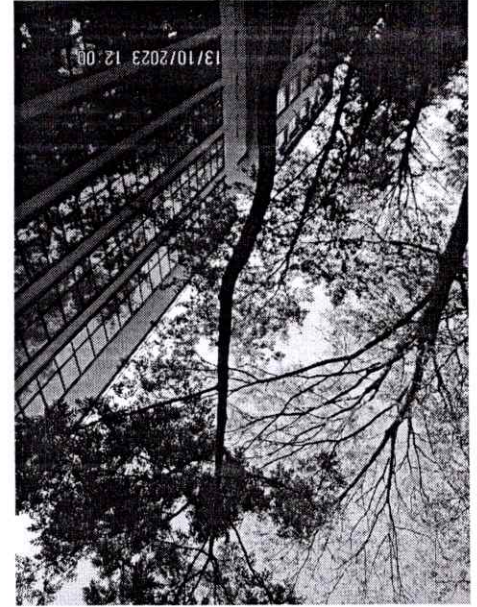
| 50 | 17886 | Ясень | | | Ослабленное состояние. Гниль, дупла, наклон, сухие ветви отсутствуют. В нижней части ствола присутствует сухобочина | Отсутствуют |
