АКТ О НЕОБХОДИМОСТИ ВЫРУБКИ (СНОСА), ПЕРЕСАДКИ И ОБРЕЗКИ  
ЗЕЛЕННЫХ НАСАЖДЕНИЙ

№ а-АОН-1489 от « 21 » ноября 2024 года

АКТ ОБСЛЕДОВАНИЯ ЗЕЛЕННЫХ НАСАЖДЕНИЙ

№ а-ОЗН- 2002 от « 15 » ноября 20 24 года

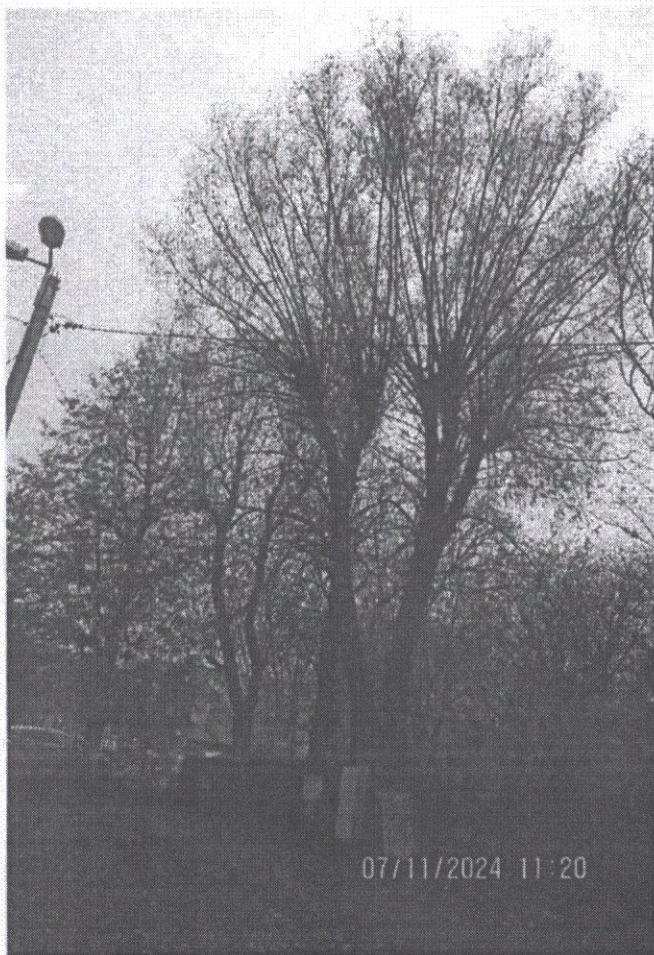
| 2 | 2 | Липа | | | Ветви касаются ЛЭП | Обрезка ветвей, |

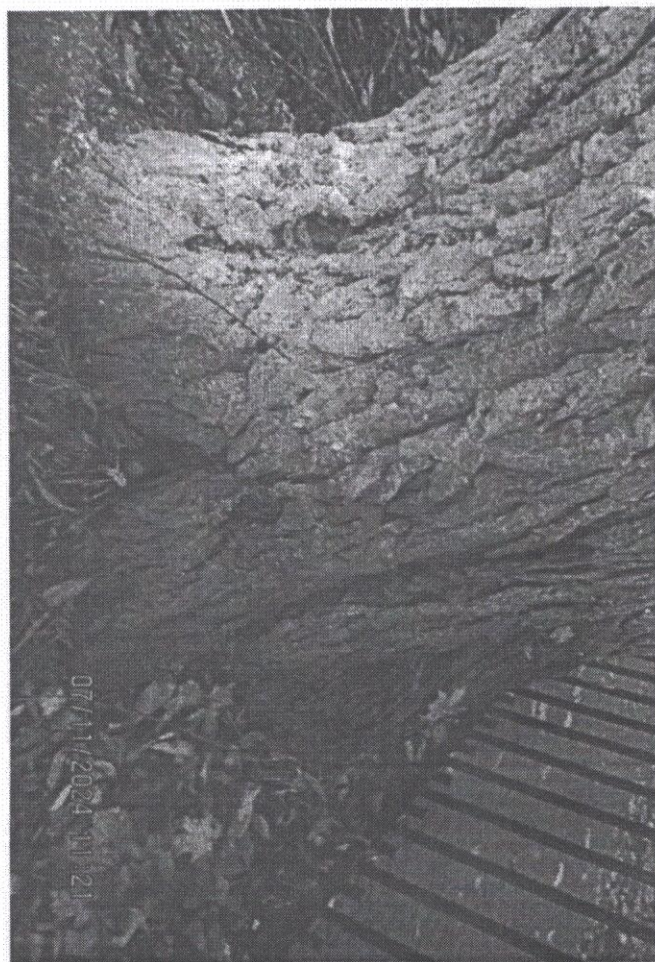
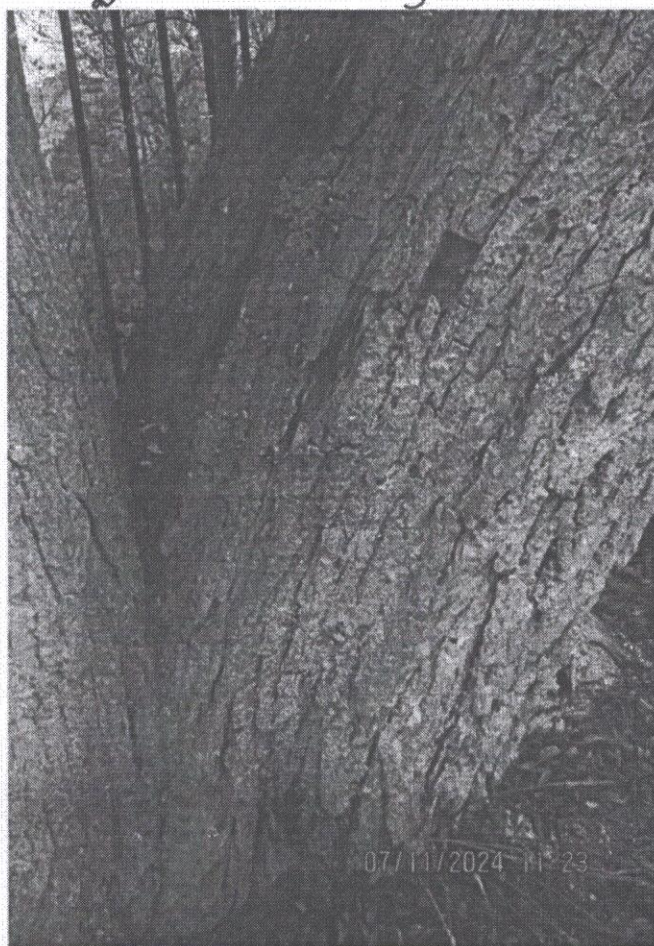
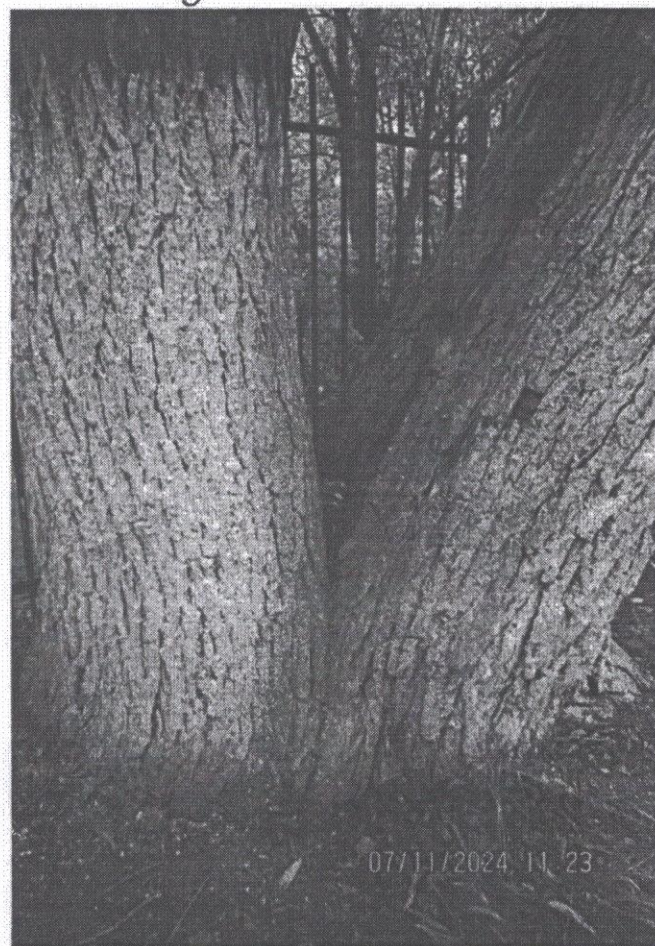
| | | | | | | касающихся ЛЭП |
|---|---|---|--|---|---|---|
| 3 | 3 | Ива ломкая | | 83,68 | Ствол диаметром 83 см находится в сильно ослабленном состоянии: глубокое дупло у основания, стволовая, прикорневая гниль, наклон, возможен слом ствола, угрожает падением, представляет угрозу жизни и здоровью граждан, а также причинения ущерба имуществу; Ствол диаметром 68 см – ослабленное состояние. Разросшаяся крона. Ранее подвергался омолаживающей обрезке | Ствол диаметром 83 см – вырезка<br><br>Ствол диаметром 68 см – формовочная обрезка |

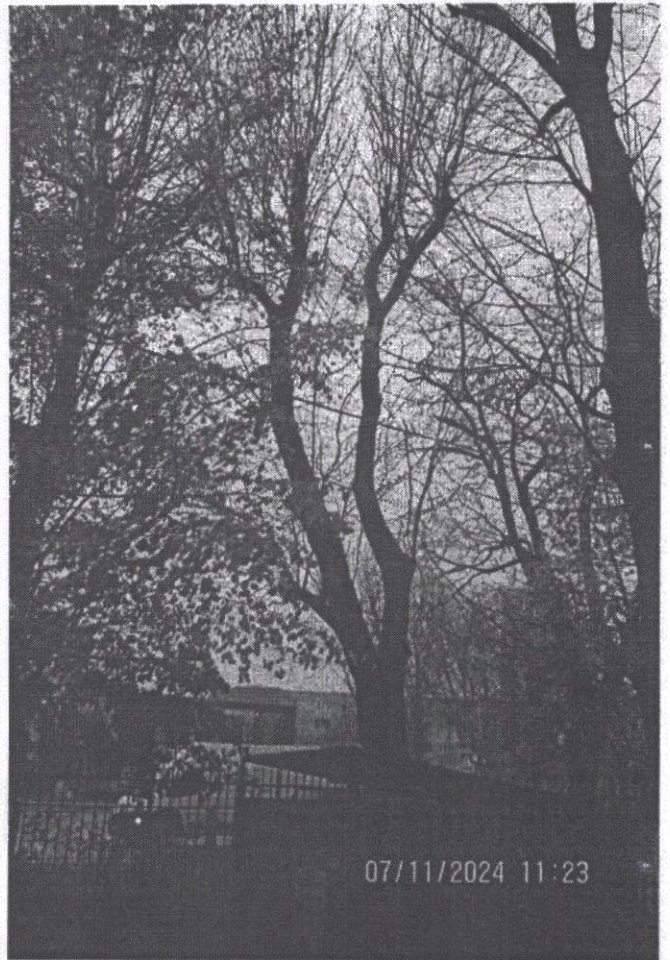
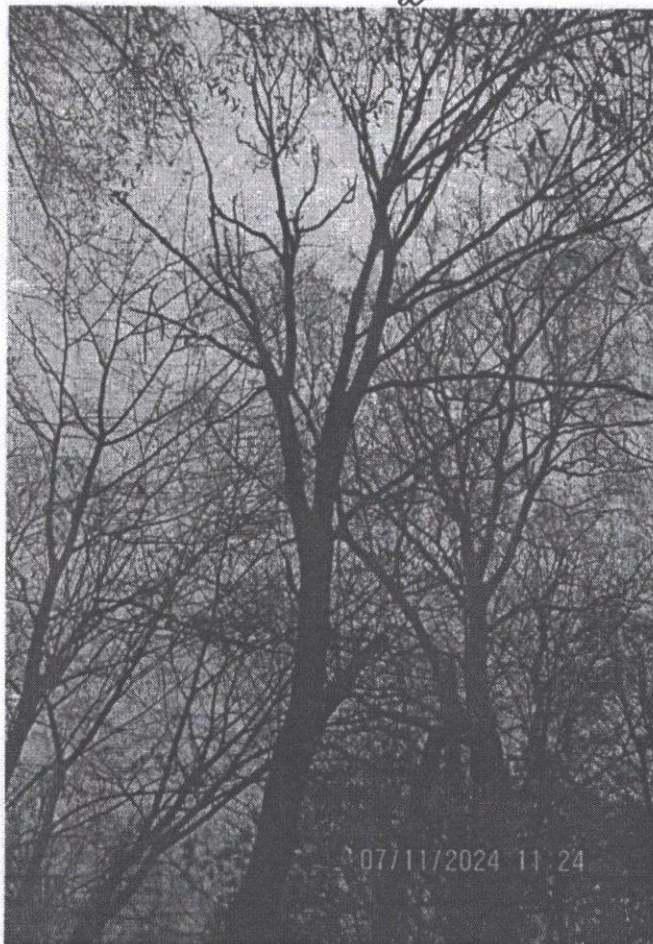
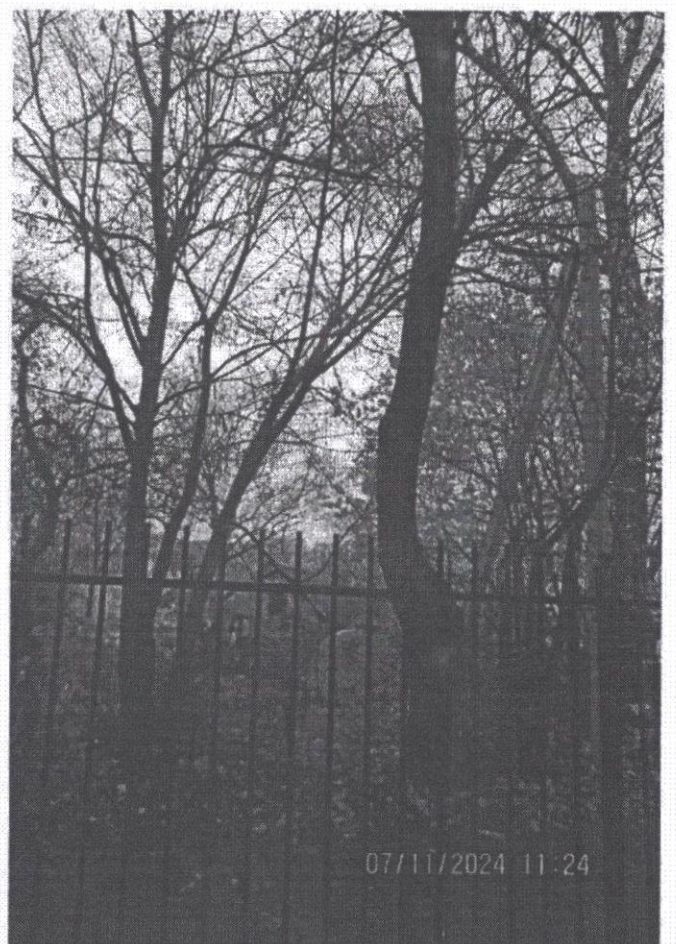
| № п/п | № на схеме | Порода зеленых насаждений | Экол. цен., балл | Диаметр ствола, см (на высоте 1,3 м для деревьев) / возраст, лет (для кустарников) | Оценка (описание) состояния зеленого насаждения | Рекомендуемые мероприятия |
|---|---|---|---|---|---|---|
| 1 | 1 | Ясень обыкновенный | | 43 | Усыхающее состояние (сухостойный), угрожает падением на пешеходную зону и территорию школы, представляет угрозу жизни и здоровью граждан, а также причинения ущерба имуществу, больной, не подлежащий лечению и оздоровлению | Санитарная рубка |

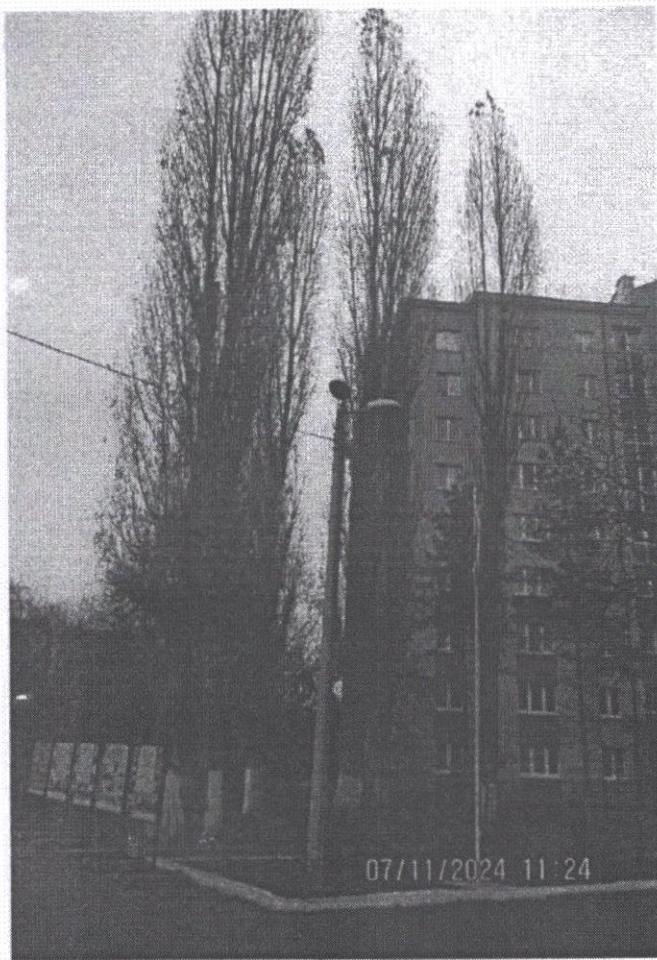
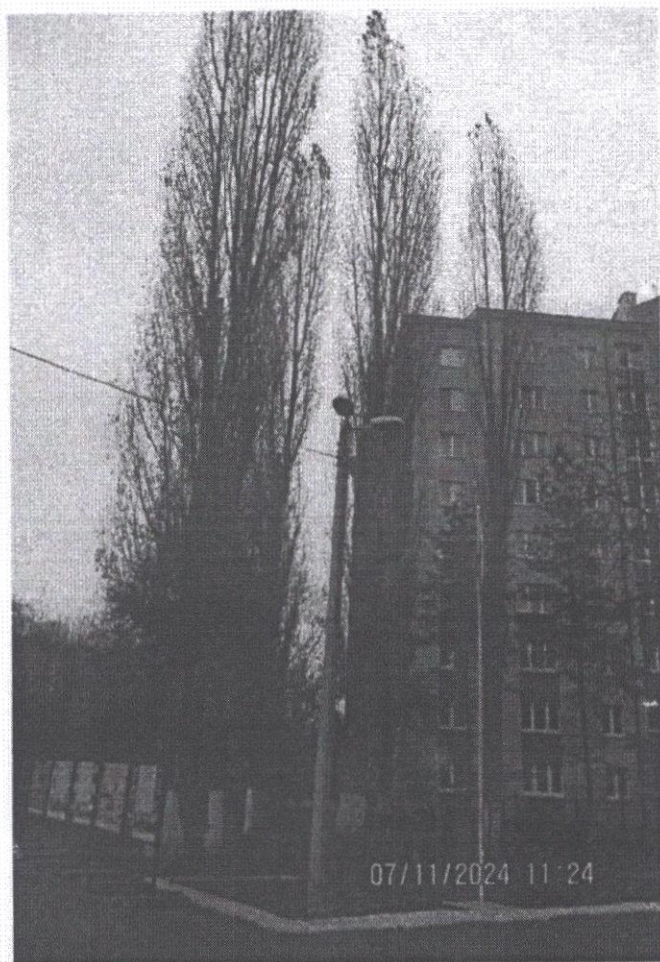
4-10

| | | | | | | касающихся ЛЭП |
|---|---|---|--|---|---|---|
| 4 | 4 | Тополь пирамидальный | | 68 | Разросшаяся крона. Ранее подвергался омолаживающей обрезке | Формовочная обрезка с сохранением пирамидальной формы кроны |
| 6 | 6 | Тополь пирамидальный | | 58 | Разросшаяся крона. Ранее подвергался омолаживающей обрезке | Формовочная обрезка с сохранением пирамидальной формы кроны |
| 7 | 7 | Тополь пирамидальный | | 47 | Разросшаяся крона. Ранее подвергался омолаживающей обрезке | Формовочная обрезка с сохранением пирамидальной формы кроны |
| 9 | 9 | Тополь пирамидальный | | 39 | Разросшаяся крона. Ранее подвергался омолаживающей обрезке | Формовочная обрезка с сохранением пирамидальной формы кроны |
| 10 | 10 | Тополь пирамидальный | | 45 | Разросшаяся крона. Ранее подвергался омолаживающей обрезке | Формовочная обрезка с сохранением пирамидальной формы кроны |

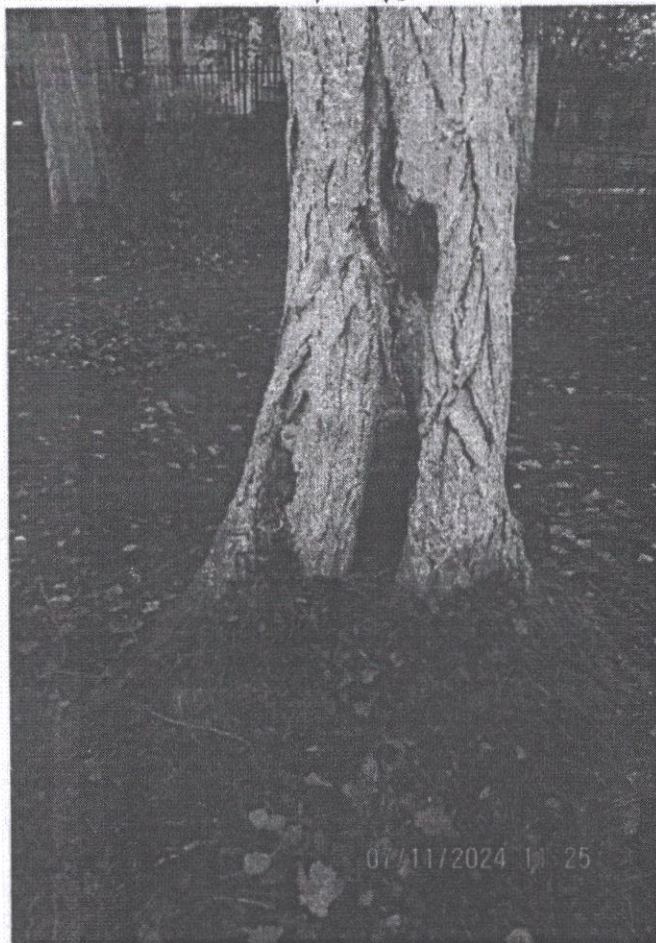
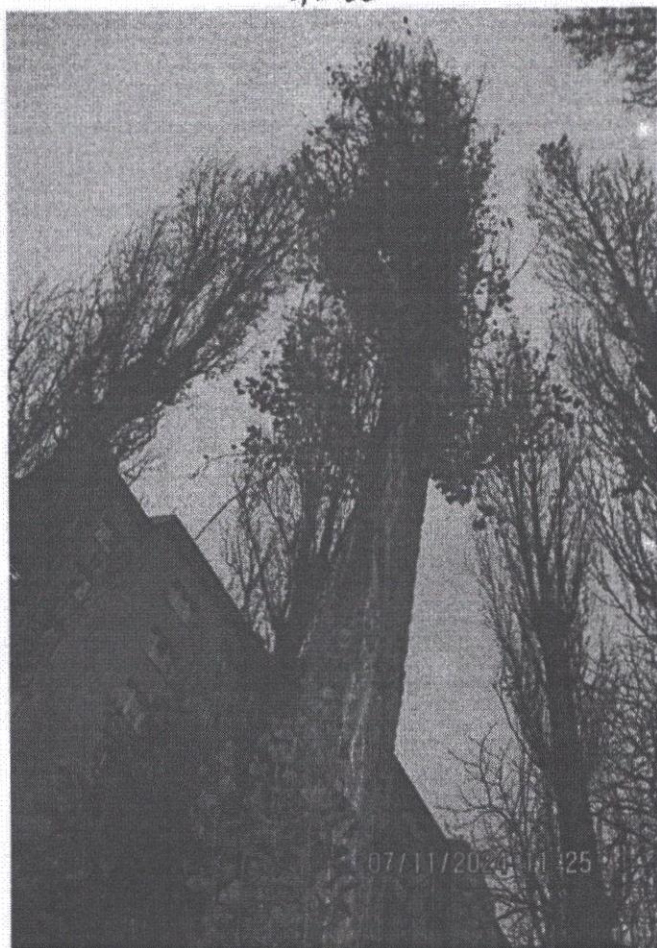
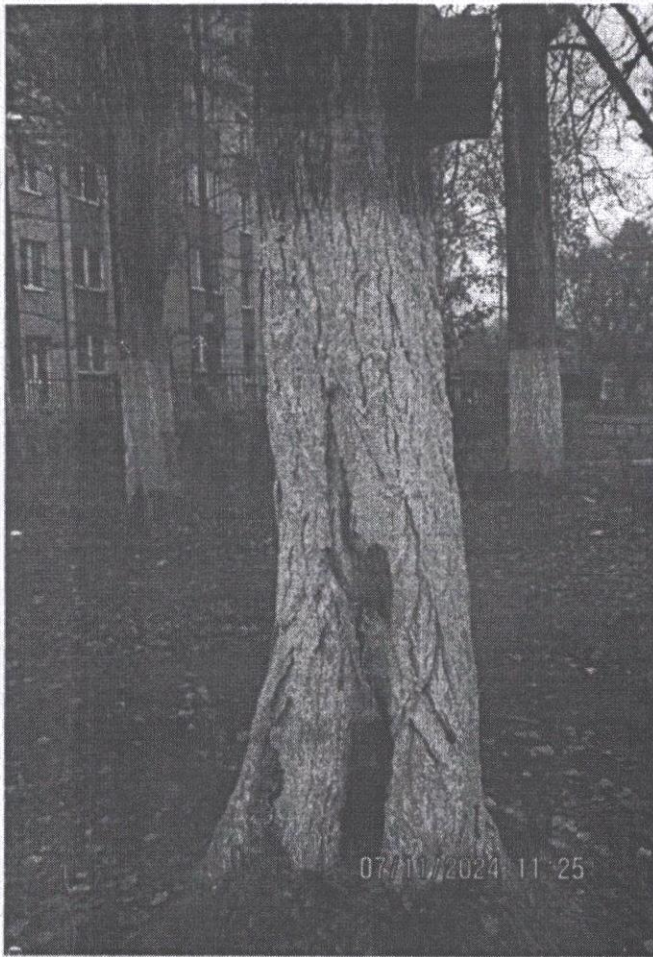
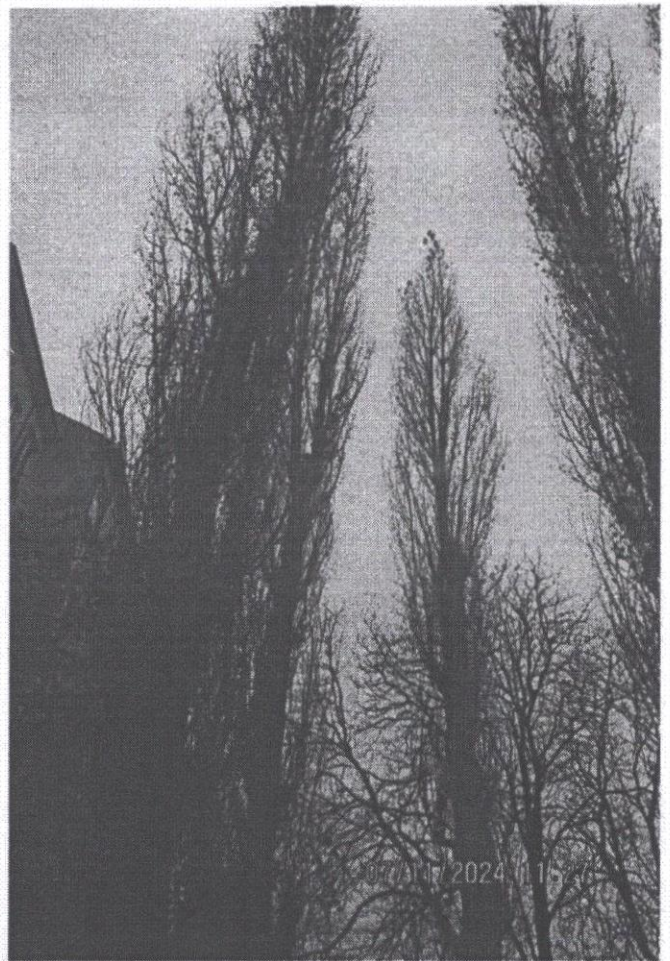
| | | | | | | касающихся ЛЭП |
|---|---|---|--|---|---|---|
| 5 | 5 | Тополь черный пирамидальный | | 41 | Сильно ослабленное состояние: обширное дупло у основания, стволовая, прикорневая гниль, отсутствует древесина, большая парусность кроны, возможен слом ствола у основания, угрожает падением, представляет угрозу жизни и здоровью граждан, а также причинения ущерба имуществу, больной, не подлежащий лечению и оздоровлению | Санитарная рубка |

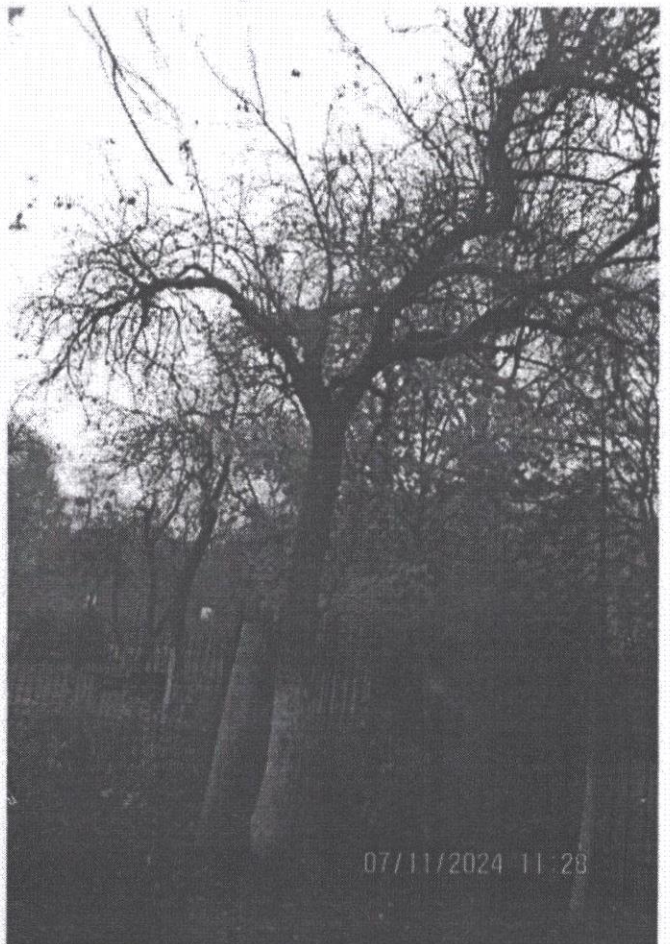
| | | | | | | касающихся ЛЭП |
|---|---|---|--|---|---|---|
| 8 | 8 | Яблоня | | | В кроне присутствуют сухие ветви | Вырезка сухих ветвей |

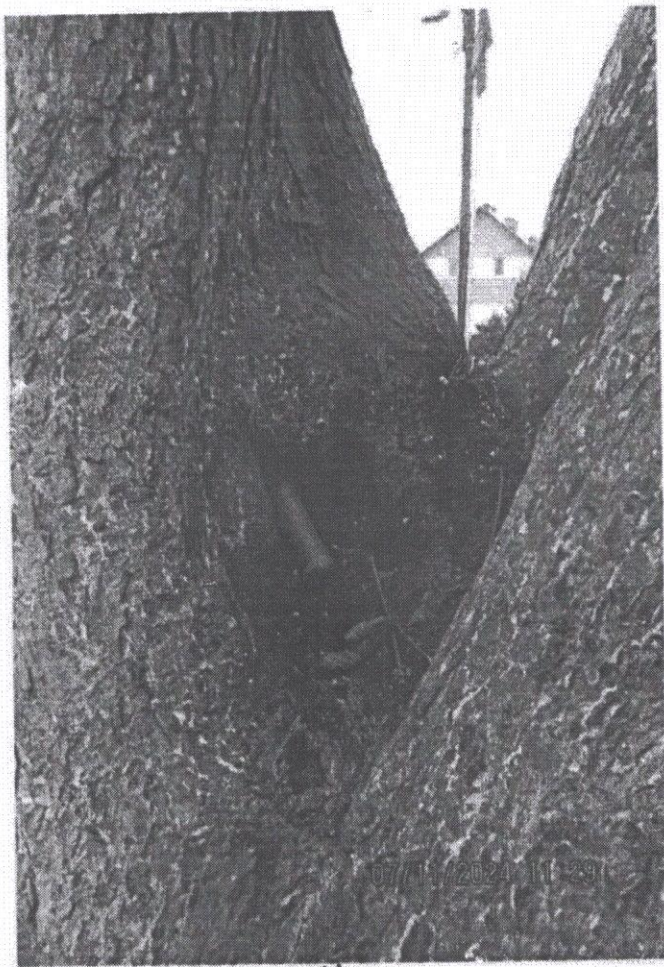
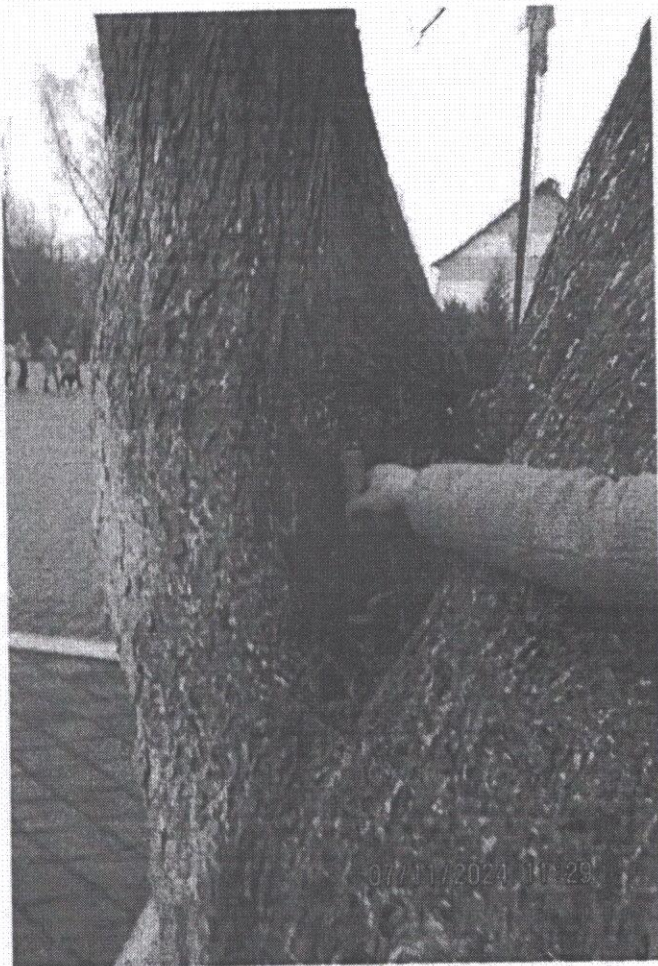
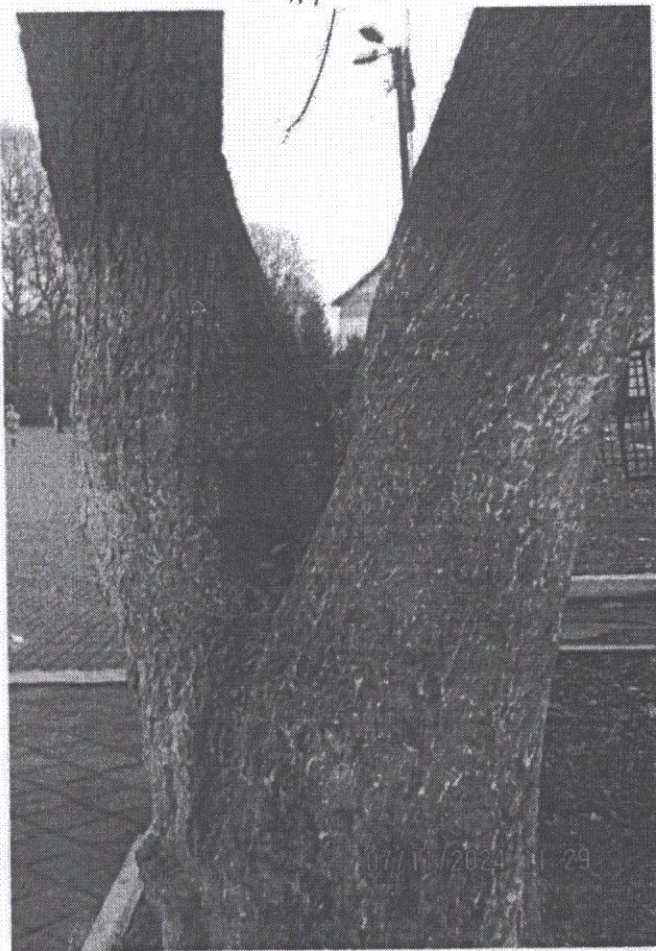
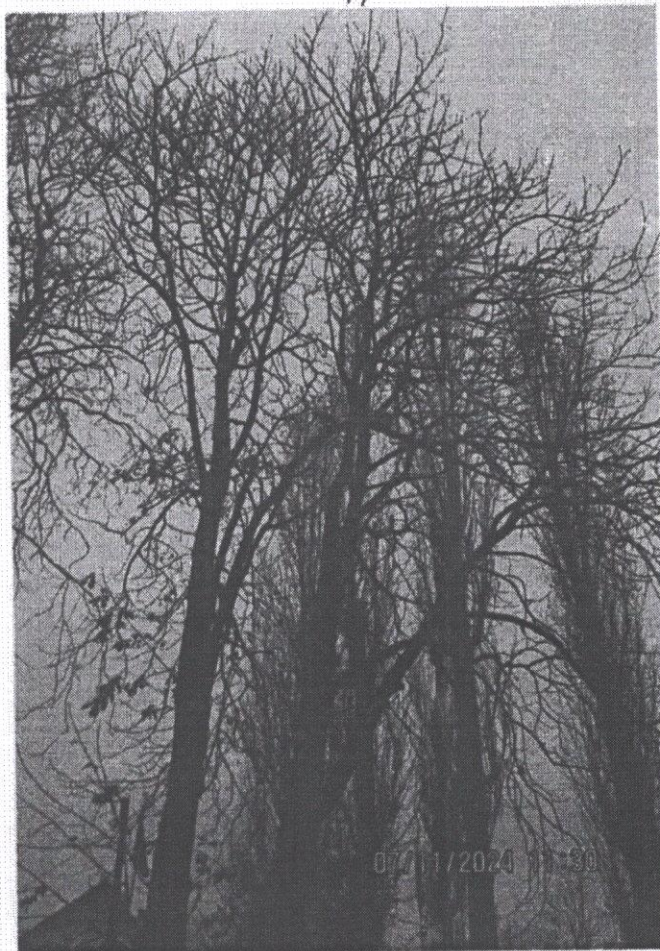
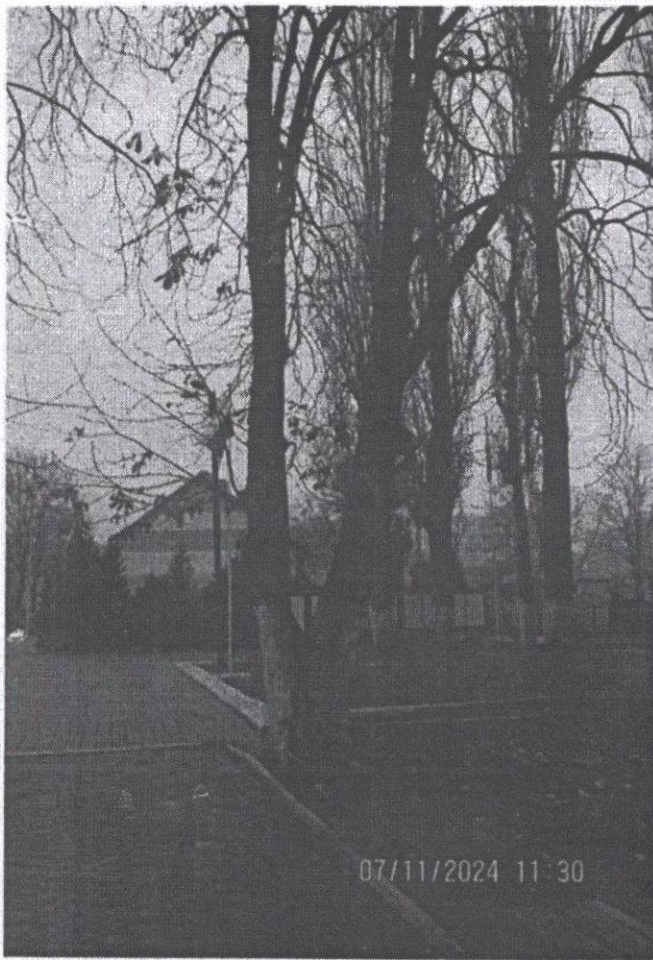
| | | | | | | касающихся ЛЭП |
|---|---|---|--|---|---|---|
| 11 | 11 | Каштан конский обыкновенный | | 61,59 | Ствол диаметром 61 см находится в сильно ослабленном состоянии: | Ствол диаметром 61 см – вырезка |

| | | | | | глубокое дупло, стволовая гниль, наклон, возможен слом ствола, угрожает падением, представляет угрозу жизни и здоровью граждан, а также причинения ущерба имуществу, больной, не подлежащий лечению и оздоровлению;<br>Ствол диаметром 59 см – ослабленное состояние. | Ствол диаметром 59 см – мероприятия отсутствуют |

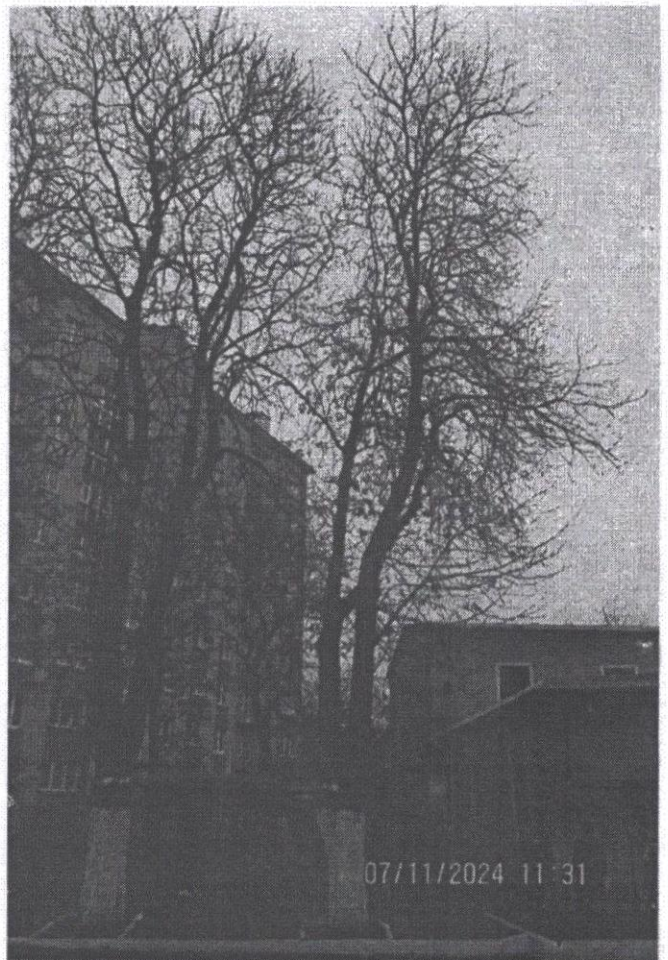
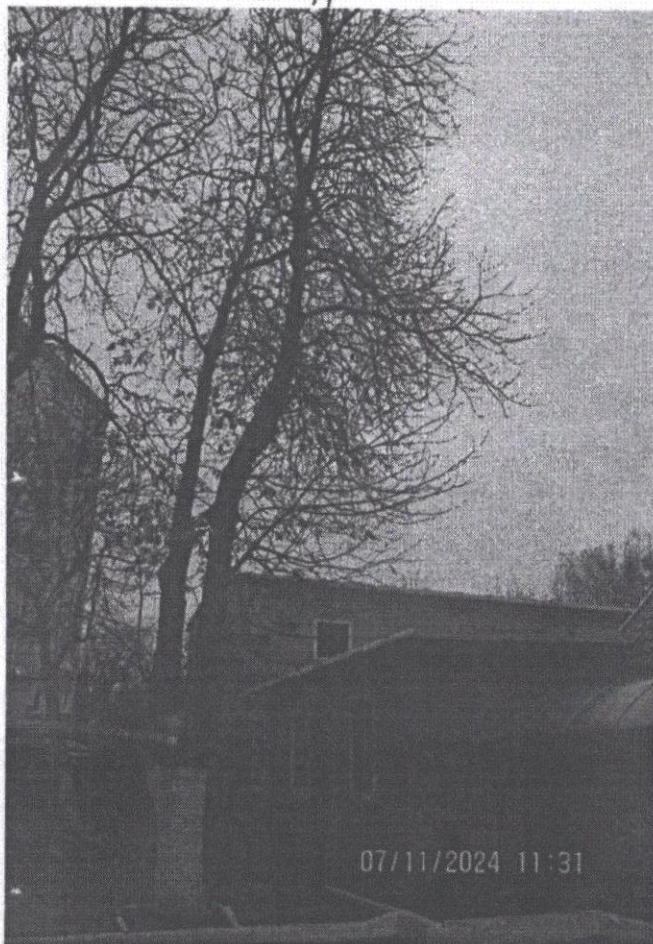
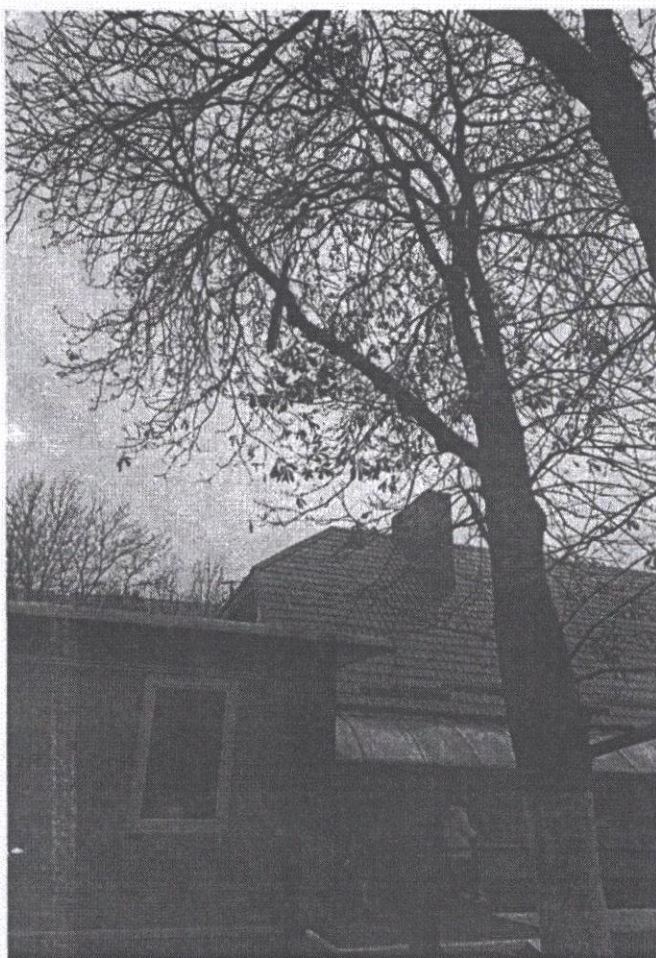
| 12 | 12 | Каштан | | | Скелетная ветви нависает над крышей здания школы | Обрезка (укорачивание) скелетной ветви на 1/3 ее длины |
