**АКТ О НЕОБХОДИМОСТИ ВЫРУБКИ (СНОСА), ПЕРЕСАДКИ И ОБРЕЗКИ  
ЗЕЛЕННЫХ НАСАЖДЕНИЙ**

**№ а-АОН-1510 от «24» ноября 2023 года**

АКТ ОБСЛЕДОВАНИЯ ЗЕЛЕННЫХ НАСАЖДЕНИЙ

№ а-ОЗН- 1928 от « 22 » ноября 20 23 года

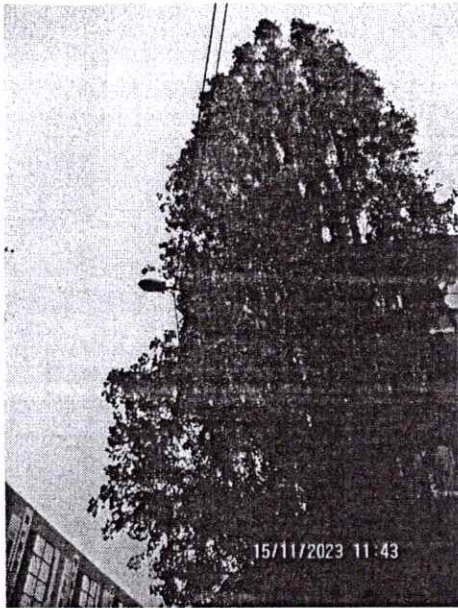
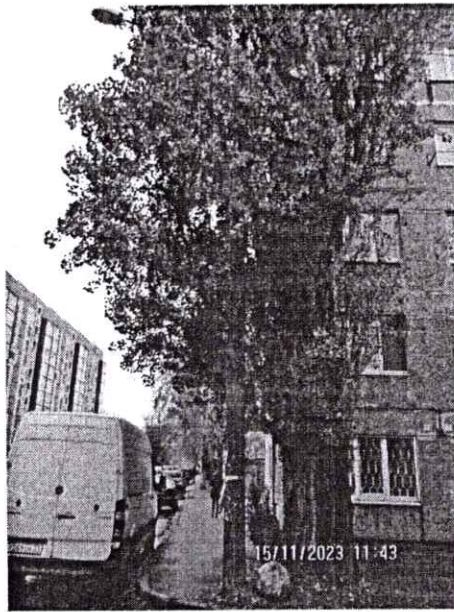
| № п/п | № на схеме | Порода зеленых насаждений | Экол. цен., балл | Диаметр ствола, см (на высоте 1,3 м для деревьев) / возраст, лет (для кустарников) | Оценка (описание) состояния зеленого насаждения | Рекомендуемые мероприятия |
|---|---|---|---|---|---|---|
| 1 | 1 | Тополь | | | Ветви закрывают фонарь освещения | Обрезка ветвей, закрывающих фонарь освещения |

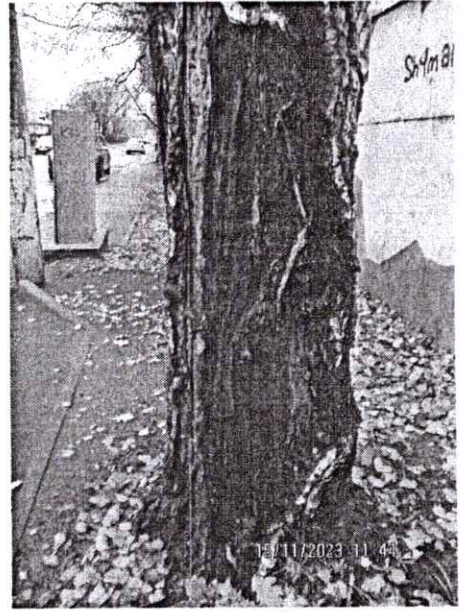
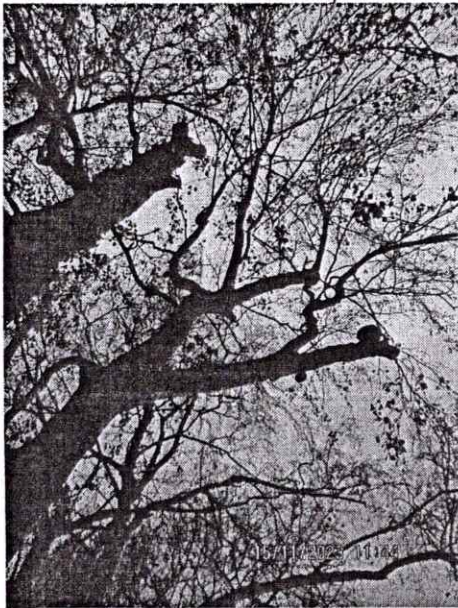
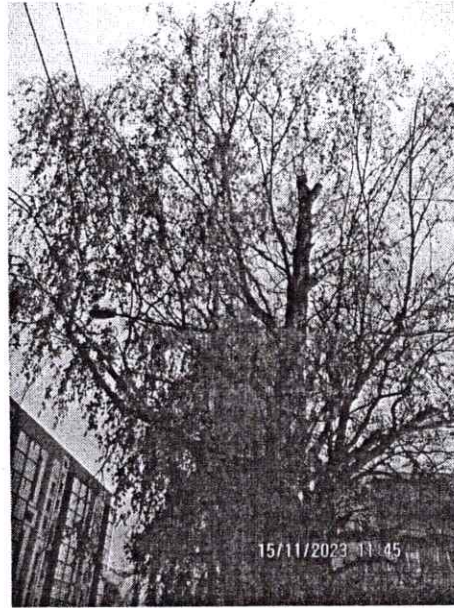
| № п/п | № на схеме | Порода зеленых насаждений | Экол. цен., балл | Диаметр ствола, см (на высоте 1,3 м для деревьев) / возраст, лет (для кустарников) | Оценка (описание) состояния зеленого насаждения | Рекомендуемые мероприятия |
|---|---|---|---|---|---|---|
| 2 | 2 | Береза повислая | | 46 | Сильно ослабленное состояние: усыхание кроны, слом вершины, стволовая, прикорневая гниль, отслоение коры, заселена стволовыми вредителями, плодовыми телами грибов, угрожает падением, представляет угрозу жизни и здоровью | Санитарная рубка |

| | | | | | граждан, а также причинения ущерба имуществу, больная, не подлежащая лечению и оздоровлению | |

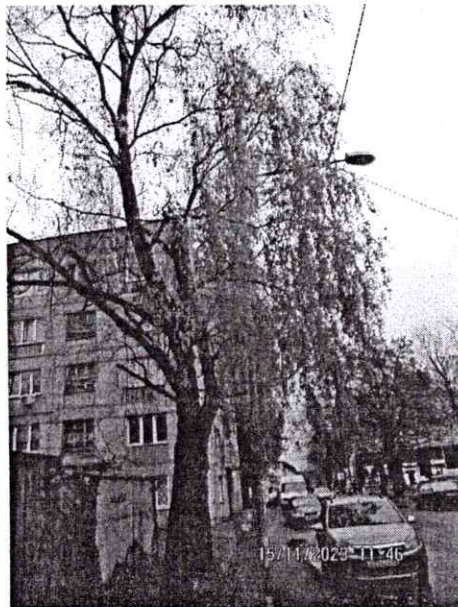
| 3 | 3 | Береза | | | Ветви закрывают фонарь освещения | Обрезка ветвей, закрывающих фонарь освещения |

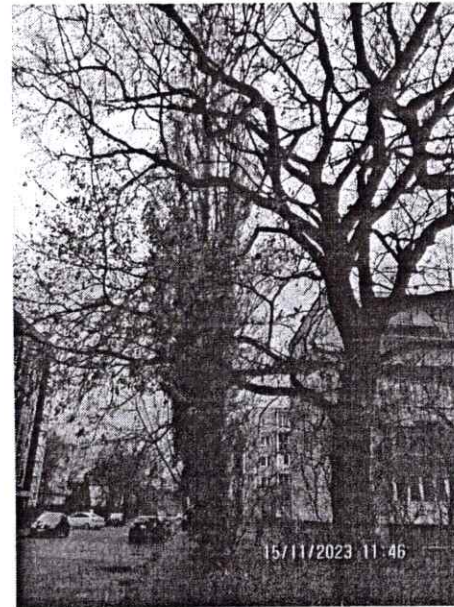
| 4 | 4 | Дуб | | | Ветви касаются СИП | Обрезка ветвей, касающихся СИП |
| 5 | 5 | Тополь | | | Ослабленное состояние. Гниль, дупла, наклон, сухие ветви отсутствуют | Отсутствуют |

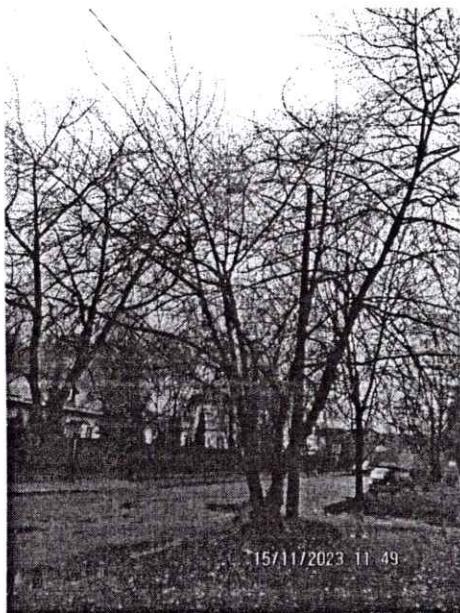
| 12 | 25651 | Черемуха | | | Ветви закрывают фонарь освещения | Обрезка ветвей, закрывающих фонарь освещения |

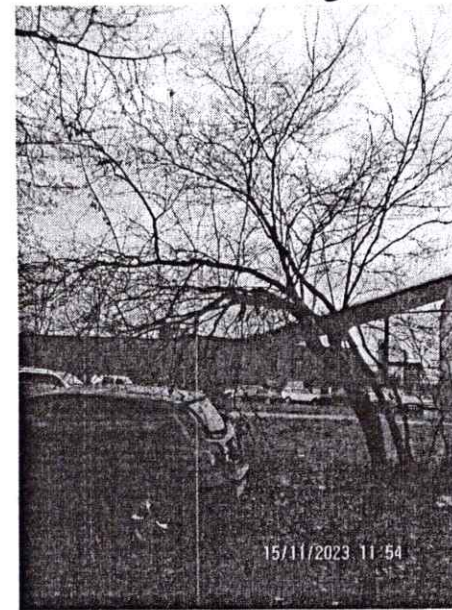
| 20 | 13 | Алыча | | 6,12,13,14 | Сильно разросшаяся крона | Формовочная обрезка |

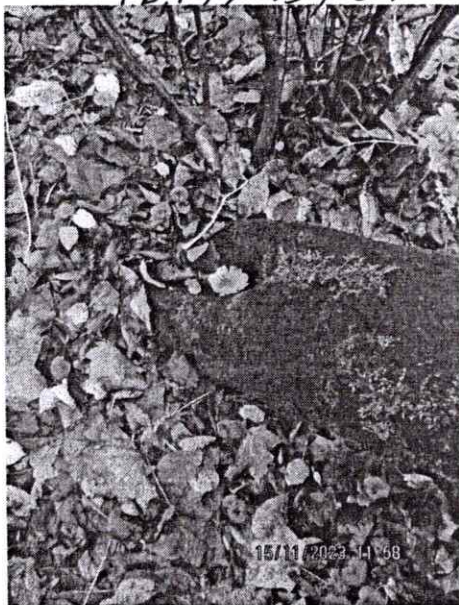
| 29 | 22 | Черемуха обыкновенная | | 21 | Сильно ослабленное состояние: стволовая, прикорневая гниль, дупло у основания, аварийный наклон, зависла на соседнем дереве, угрожает падением, <b>представляет угрозу жизни и здоровью граждан, а также причинения ущерба имуществу, больная, не подлежащая лечению и оздоровлению</b> | Санитарная рубка |

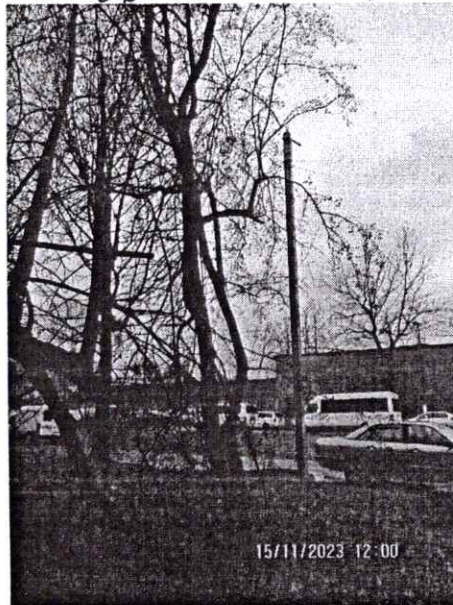
| № п/п | № на схеме | Порода зеленых насаждений | Экол. цен., балл | Диаметр ствола, см (на высоте 1,3 м для деревьев) / возраст, лет (для кустарников) | Оценка (описание) состояния зеленого насаждения | Рекомендуемые мероприятия |
|---|---|---|---|---|---|---|
| 36 | 26 | Боярышник | | | В кроне присутствуют сломленные ветви | Вырезка сломленных ветвей |

| №<br>п/п | № на<br>схеме | Порода, вид<br>зеленых<br>насаждений | Диаметр ствола,<br>см (на высоте<br>1,3 м для<br>деревьев),<br>возраст, лет (для<br>кустарников) | Описание состояния | Мероприятия<br>вырубка (снос), и/или<br>обрезка зеленых<br>насаждений |
|---|---|---|---|---|---|
| 1 | 26 | Боярышник | | В кроне присутствуют сломленные<br>ветви | Вырезка<br>сломленных ветвей |

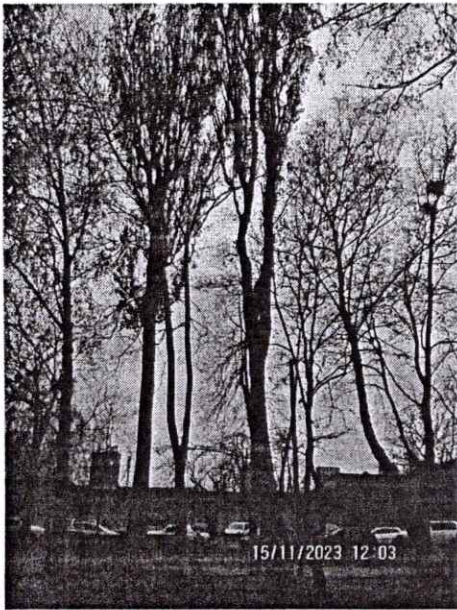
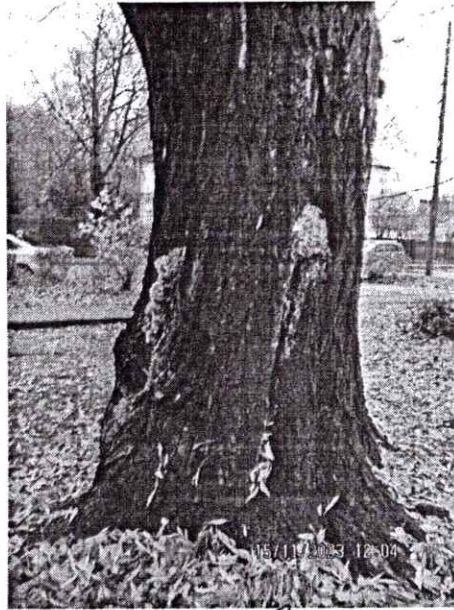
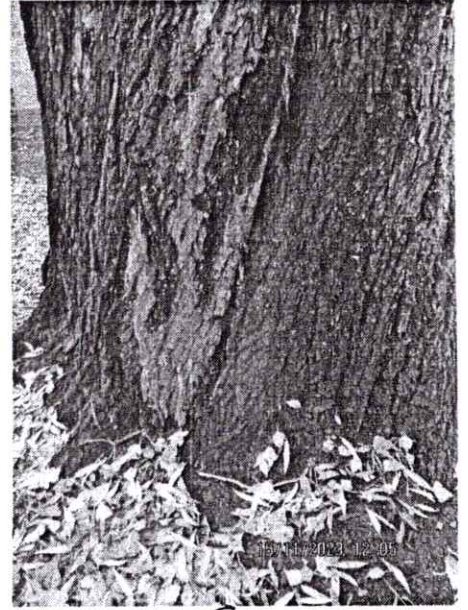
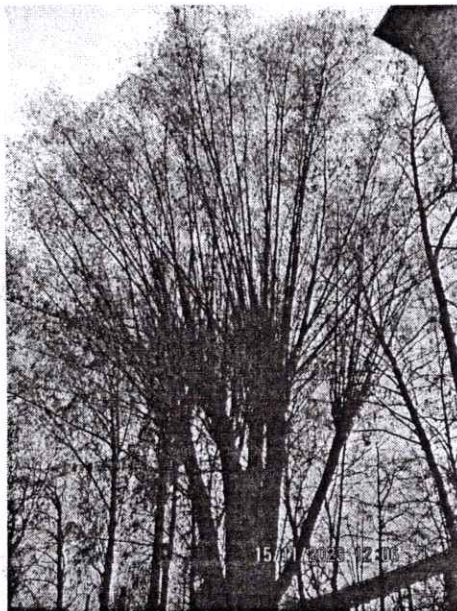
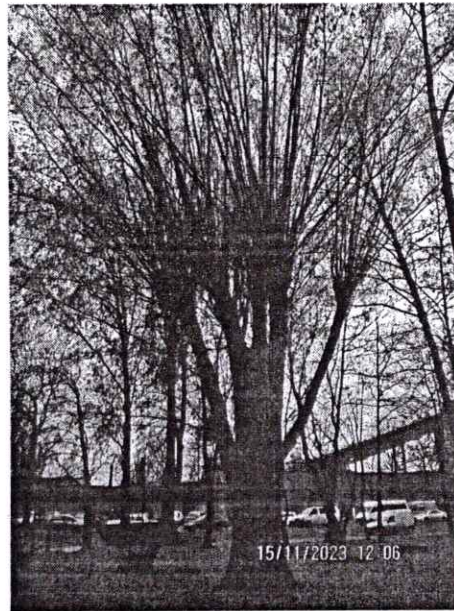
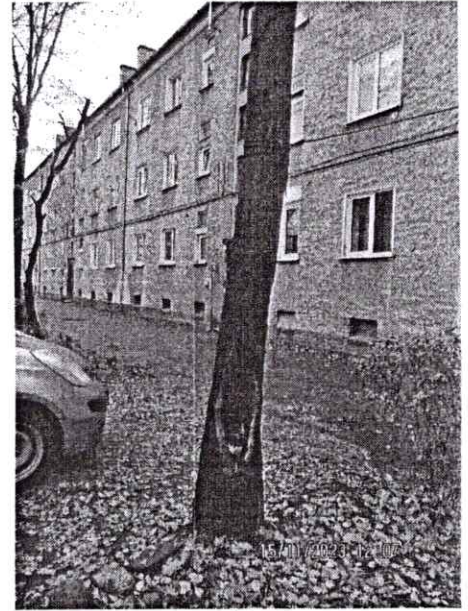
| 13 | 6 | Ива ломкая | | 117 | Сильно ослабленное состояние: глубокая стволовая гниль, заселена стволовыми вредителями и плодовыми телами грибов по всей высоте ствола, ранее подвергалась омолаживающей обрезке, наблюдается слом | Санитарная рубка |

| | | | | | прироста, возможен разлом вершин, угрожает падением, представляет угрозу жизни и здоровью граждан, а также причинения ущерба имуществу, больная, не подлежащая лечению и оздоровлению | |

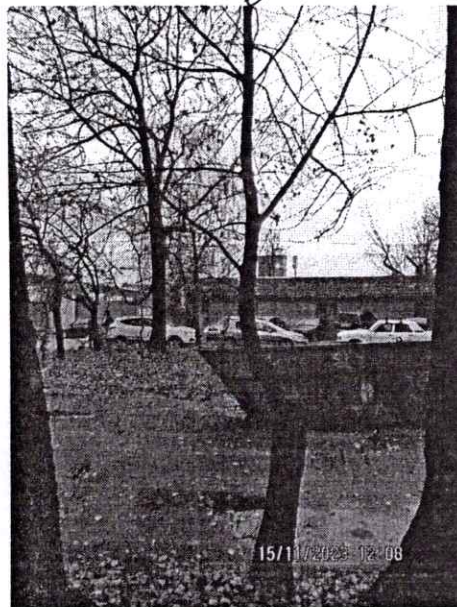
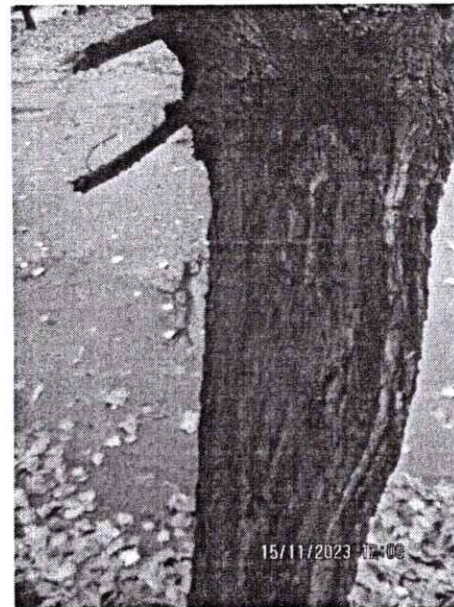
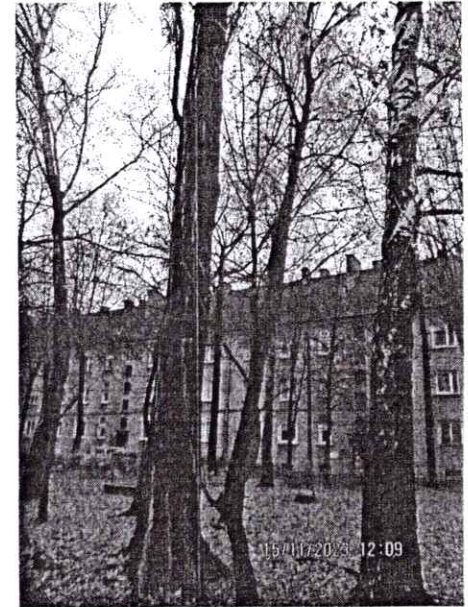
| № п/п | № на схеме | Порода зеленых насаждений | Экол. цен., балл | Диаметр ствола, см (на высоте 1,3 м для деревьев) / возраст, лет (для кустарников) | Оценка (описание) состояния зеленого насаждения | Рекомендуемые мероприятия |
|---|---|---|---|---|---|---|
| 38 | 31 | Клен | | 12 | Сильно ослабленное состояние: стволовая, прикорневая гниль, | Санитарная рубка |

| | | | | | заселен стволовыми вредителями, угрожает падением, представляет угрозу жизни и здоровью граждан, а также причинения ущерба имуществу, больной, не подлежащий лечению и оздоровлению | |
