АКТ ОБСЛЕДОВАНИЯ ЗЕЛЕННЫХ НАСАЖДЕНИЙ

№ а-ОЗН-1938 от « 22 » ноября 20 23 года

ул. Взмодная, 13

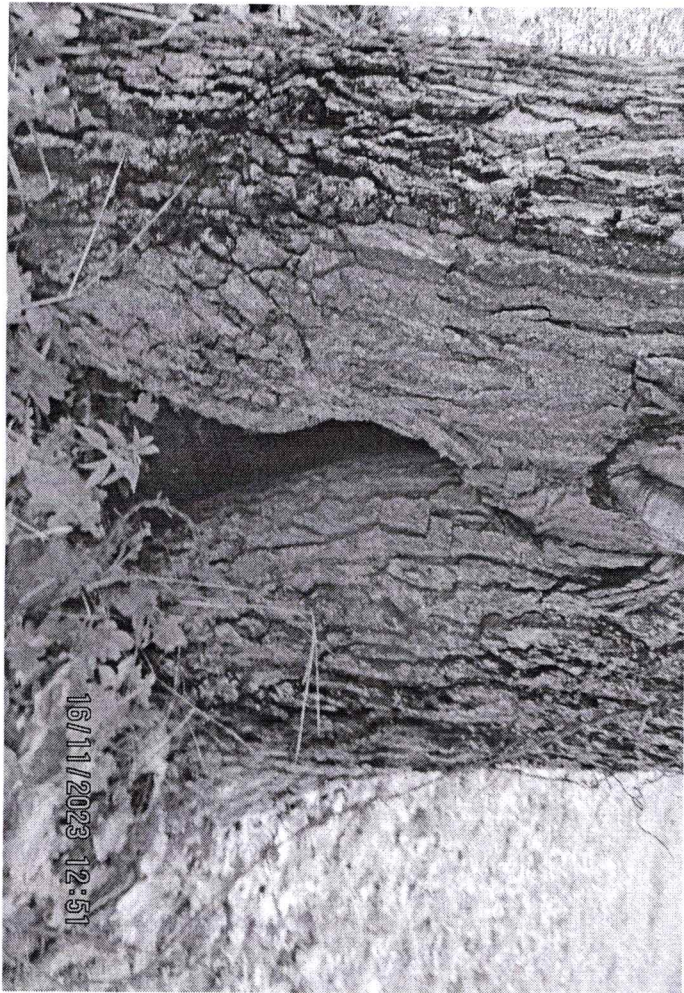
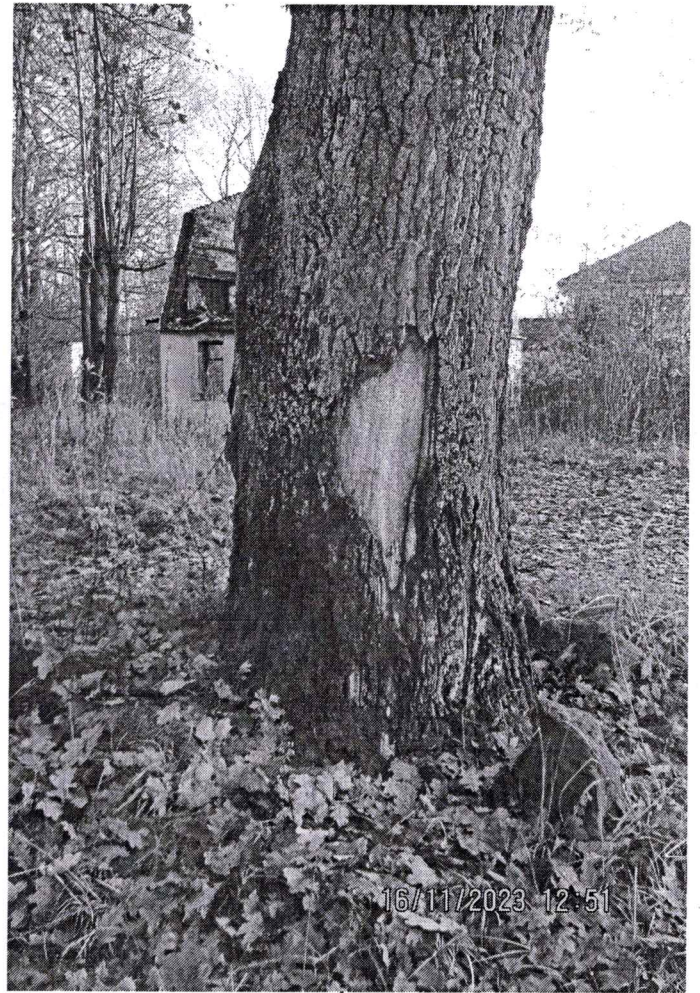
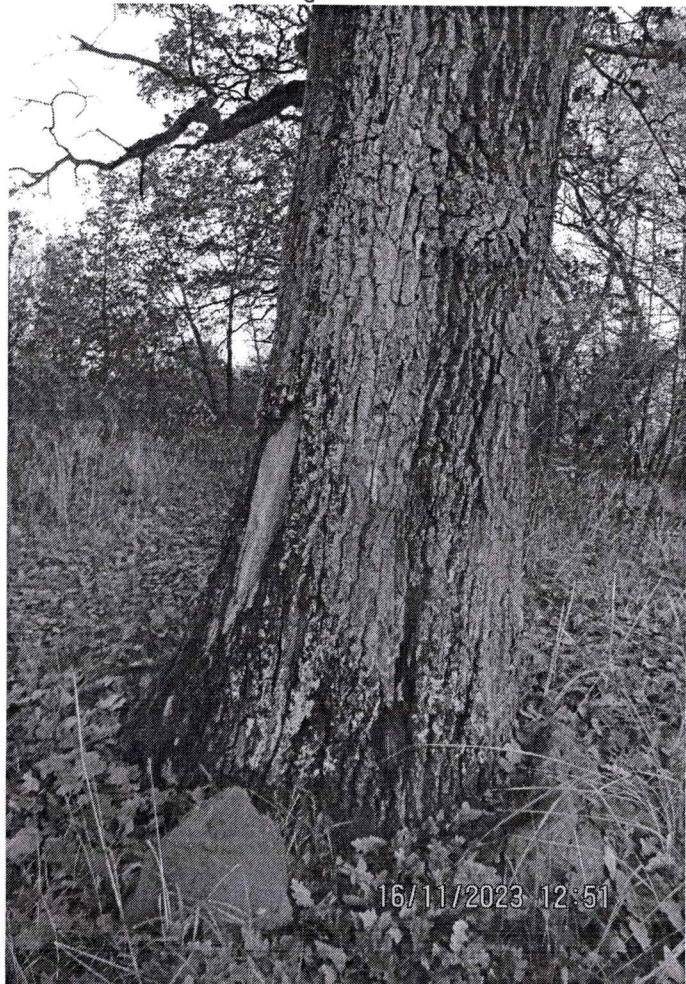
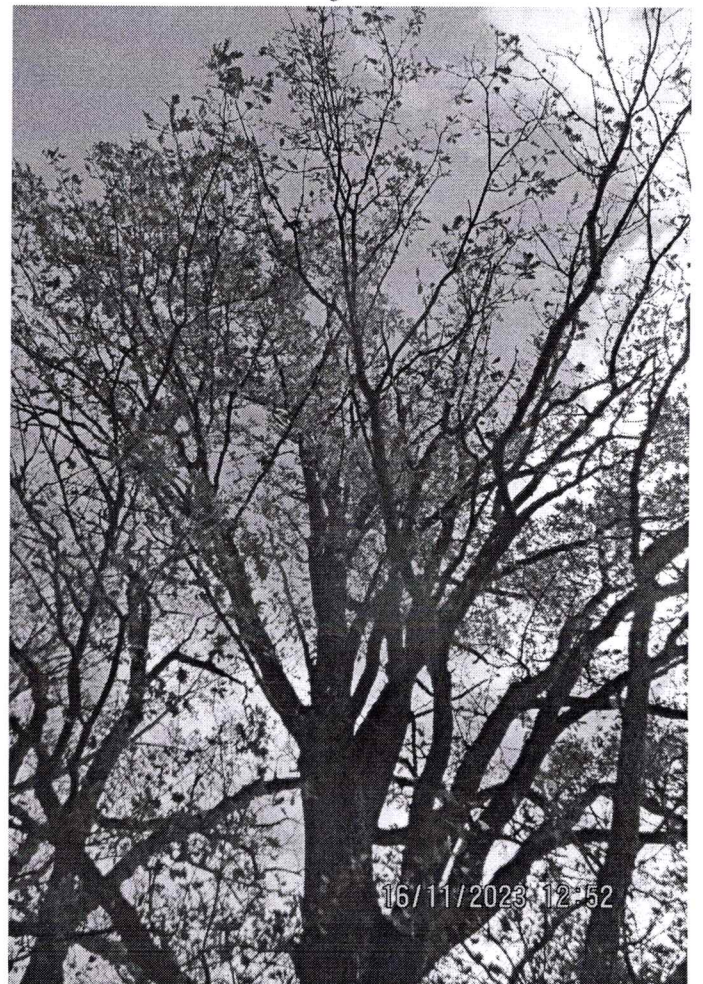
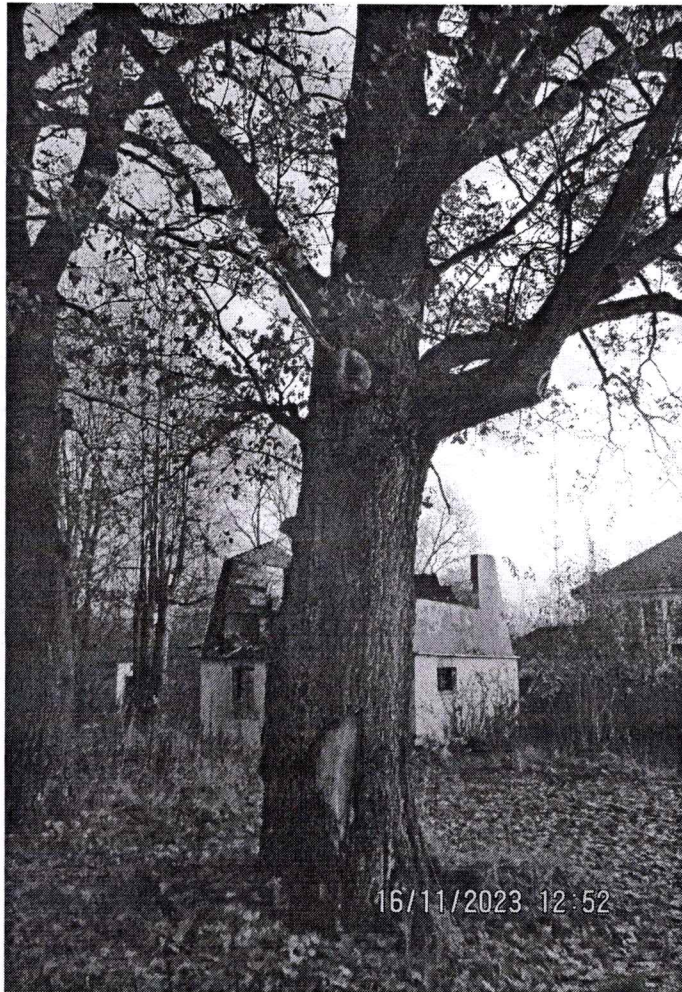
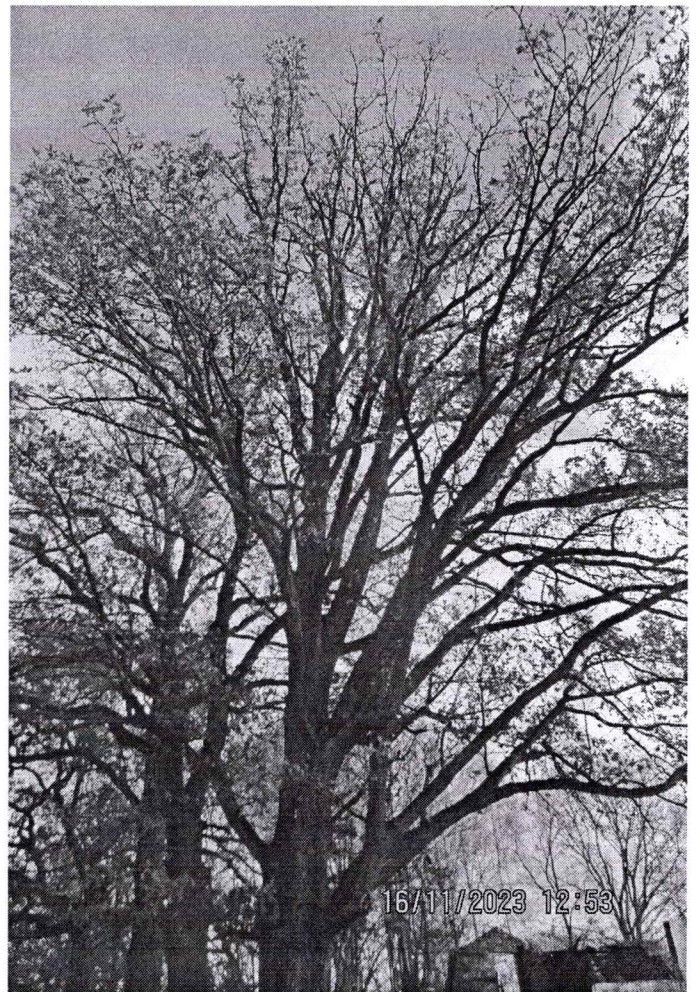
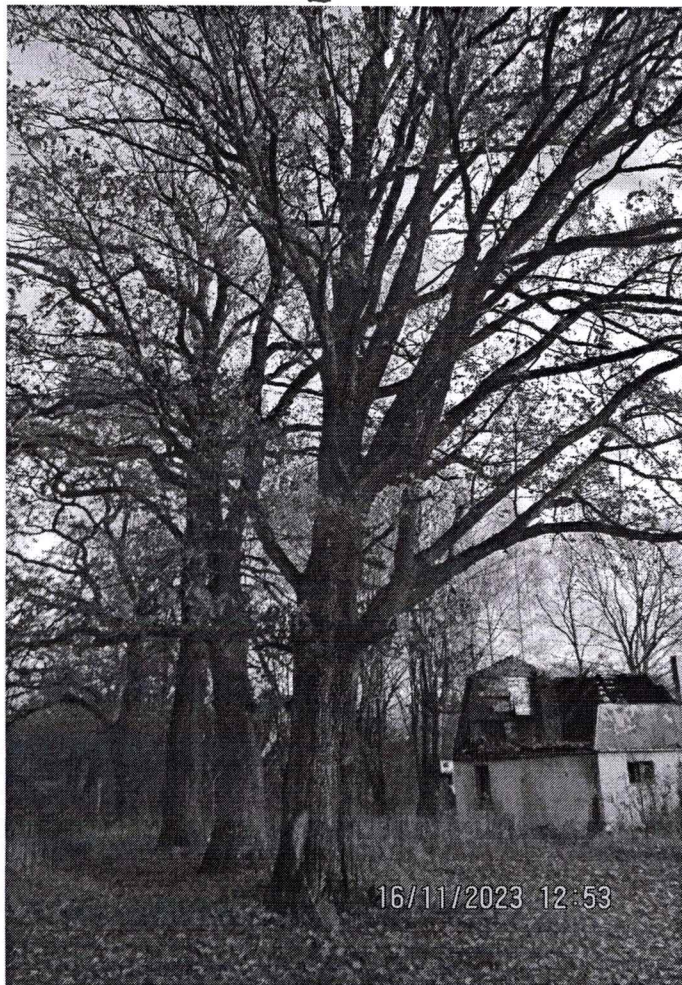
| № п/п | № на схеме | Порода зеленых насаждений | Экол. цен., балл | Диаметр ствола, см (на высоте 1,3 м для деревьев) / возраст, лет (для кустарников) | Оценка (описание) состояния зеленого насаждения | Рекомендуемые мероприятия |
|---|---|---|---|---|---|---|
| 1 | 1 | Дуб черешчатый | | 95 | Сильно ослабленное состояние: обширное глубокое дупло у основания с отсутствием древесины более 70 %, стволовая, прикорневая гниль, усыхание кроны, угрожает падением, представляет угрозу жизни и здоровью граждан, а также причинения ущерба имуществу, больной, не подлежащий лечению и оздоровлению | Санитарная рубка |

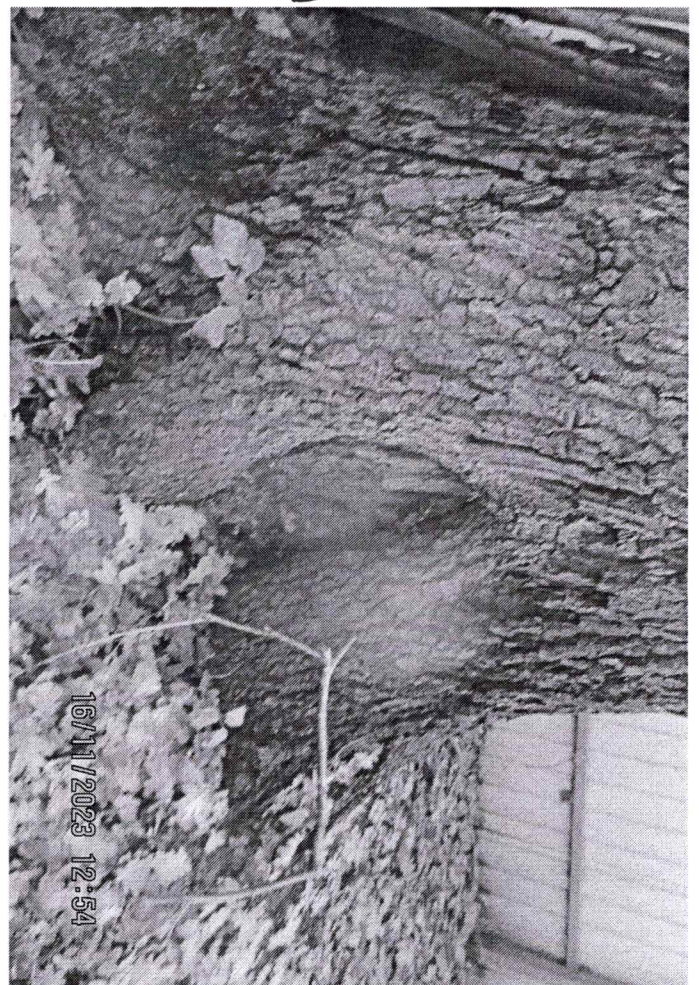
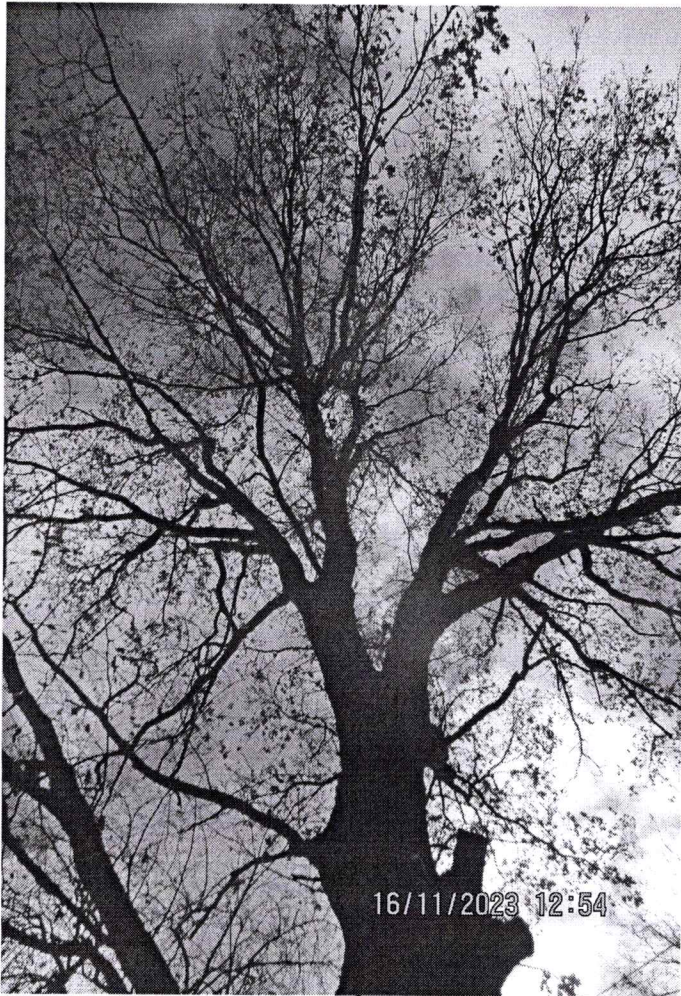
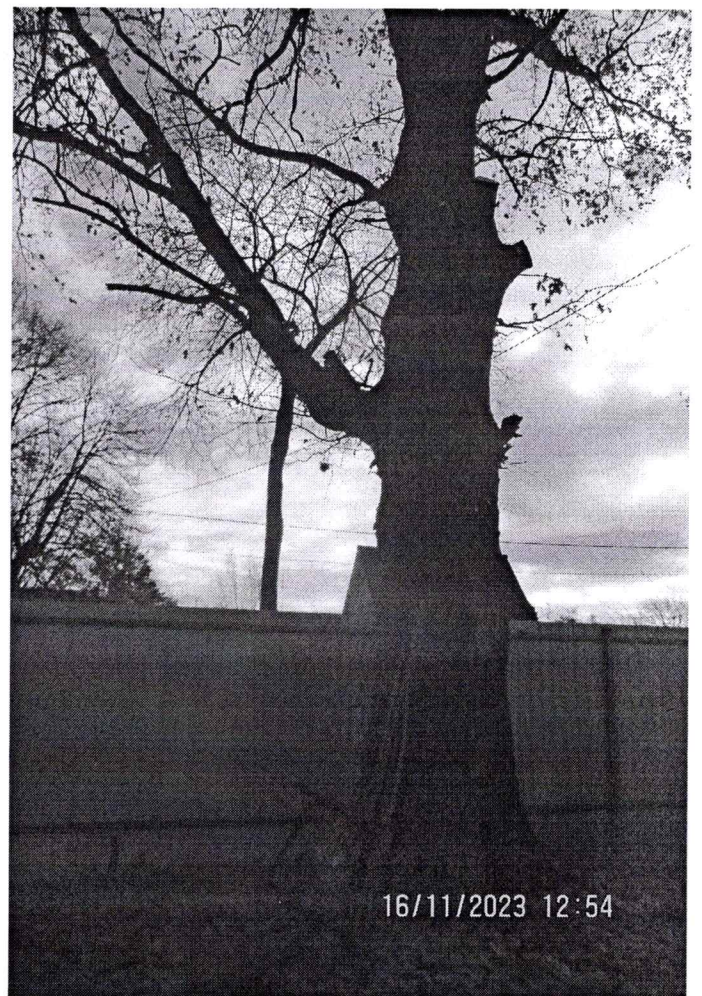
| № п/п | № на схеме | Порода зеленых насаждений | Экол. цен., балл | Диаметр ствола, см (на высоте 1,3 м для деревьев) / возраст, лет (для кустарников) | Оценка (описание) состояния зеленого насаждения | Рекомендуемые мероприятия |
|---|---|---|---|---|---|---|
| 2 | 2 | Дуб | | | Ослабленное состояние. Имеет в кроне незначительное количество мелких сухих ветвей и неглубокую стволовую гниль у основания. Дупла, наклон отсутствуют. | Отсутствуют |

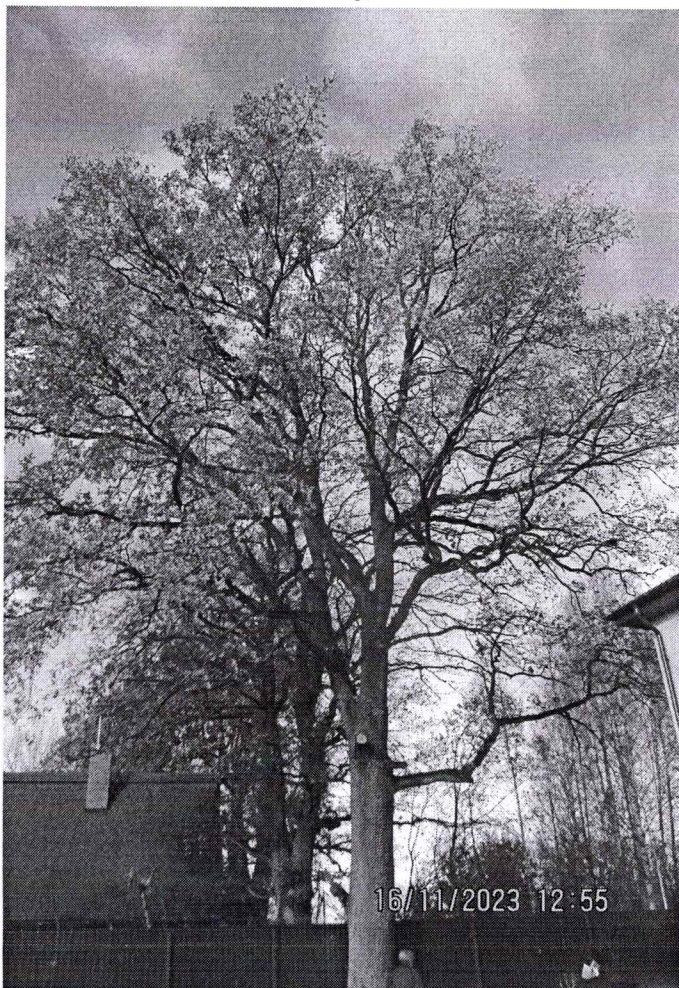
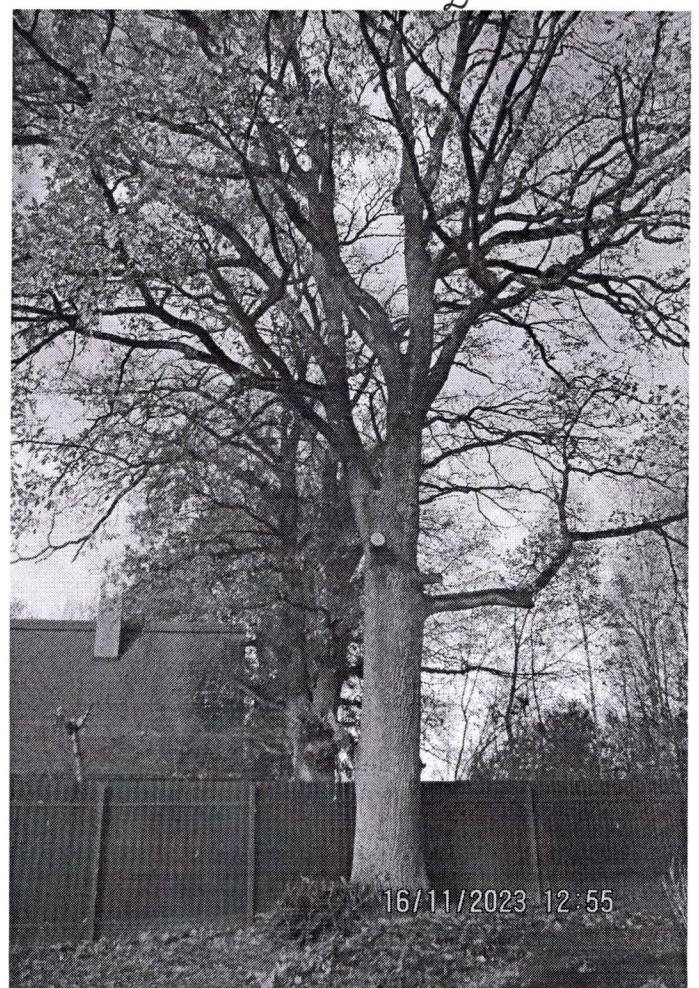
| № п/п | № на схеме | Порода зеленых насаждений | Экол. цен., балл | Диаметр ствола, см (на высоте 1,3 м для деревьев) / возраст, лет (для кустарников) | Оценка (описание) состояния зеленого насаждения | Рекомендуемые мероприятия |
|---|---|---|---|---|---|---|
| 3 | 3 | Дуб | | | Ослабленное состояние. Гниль, дупла, сухие ветви, наклон отсутствуют. Ветви, касающиеся крыши ИЖД, обрезаны. | Отсутствуют |
