АКТ ОБСЛЕДОВАНИЯ ЗЕЛЕННЫХ НАСАЖДЕНИЙ

№ а-ОЗН- 2039 от « 22 » ноября 20 24 года

ул. Первомайская (КН 39:15:131816:79)

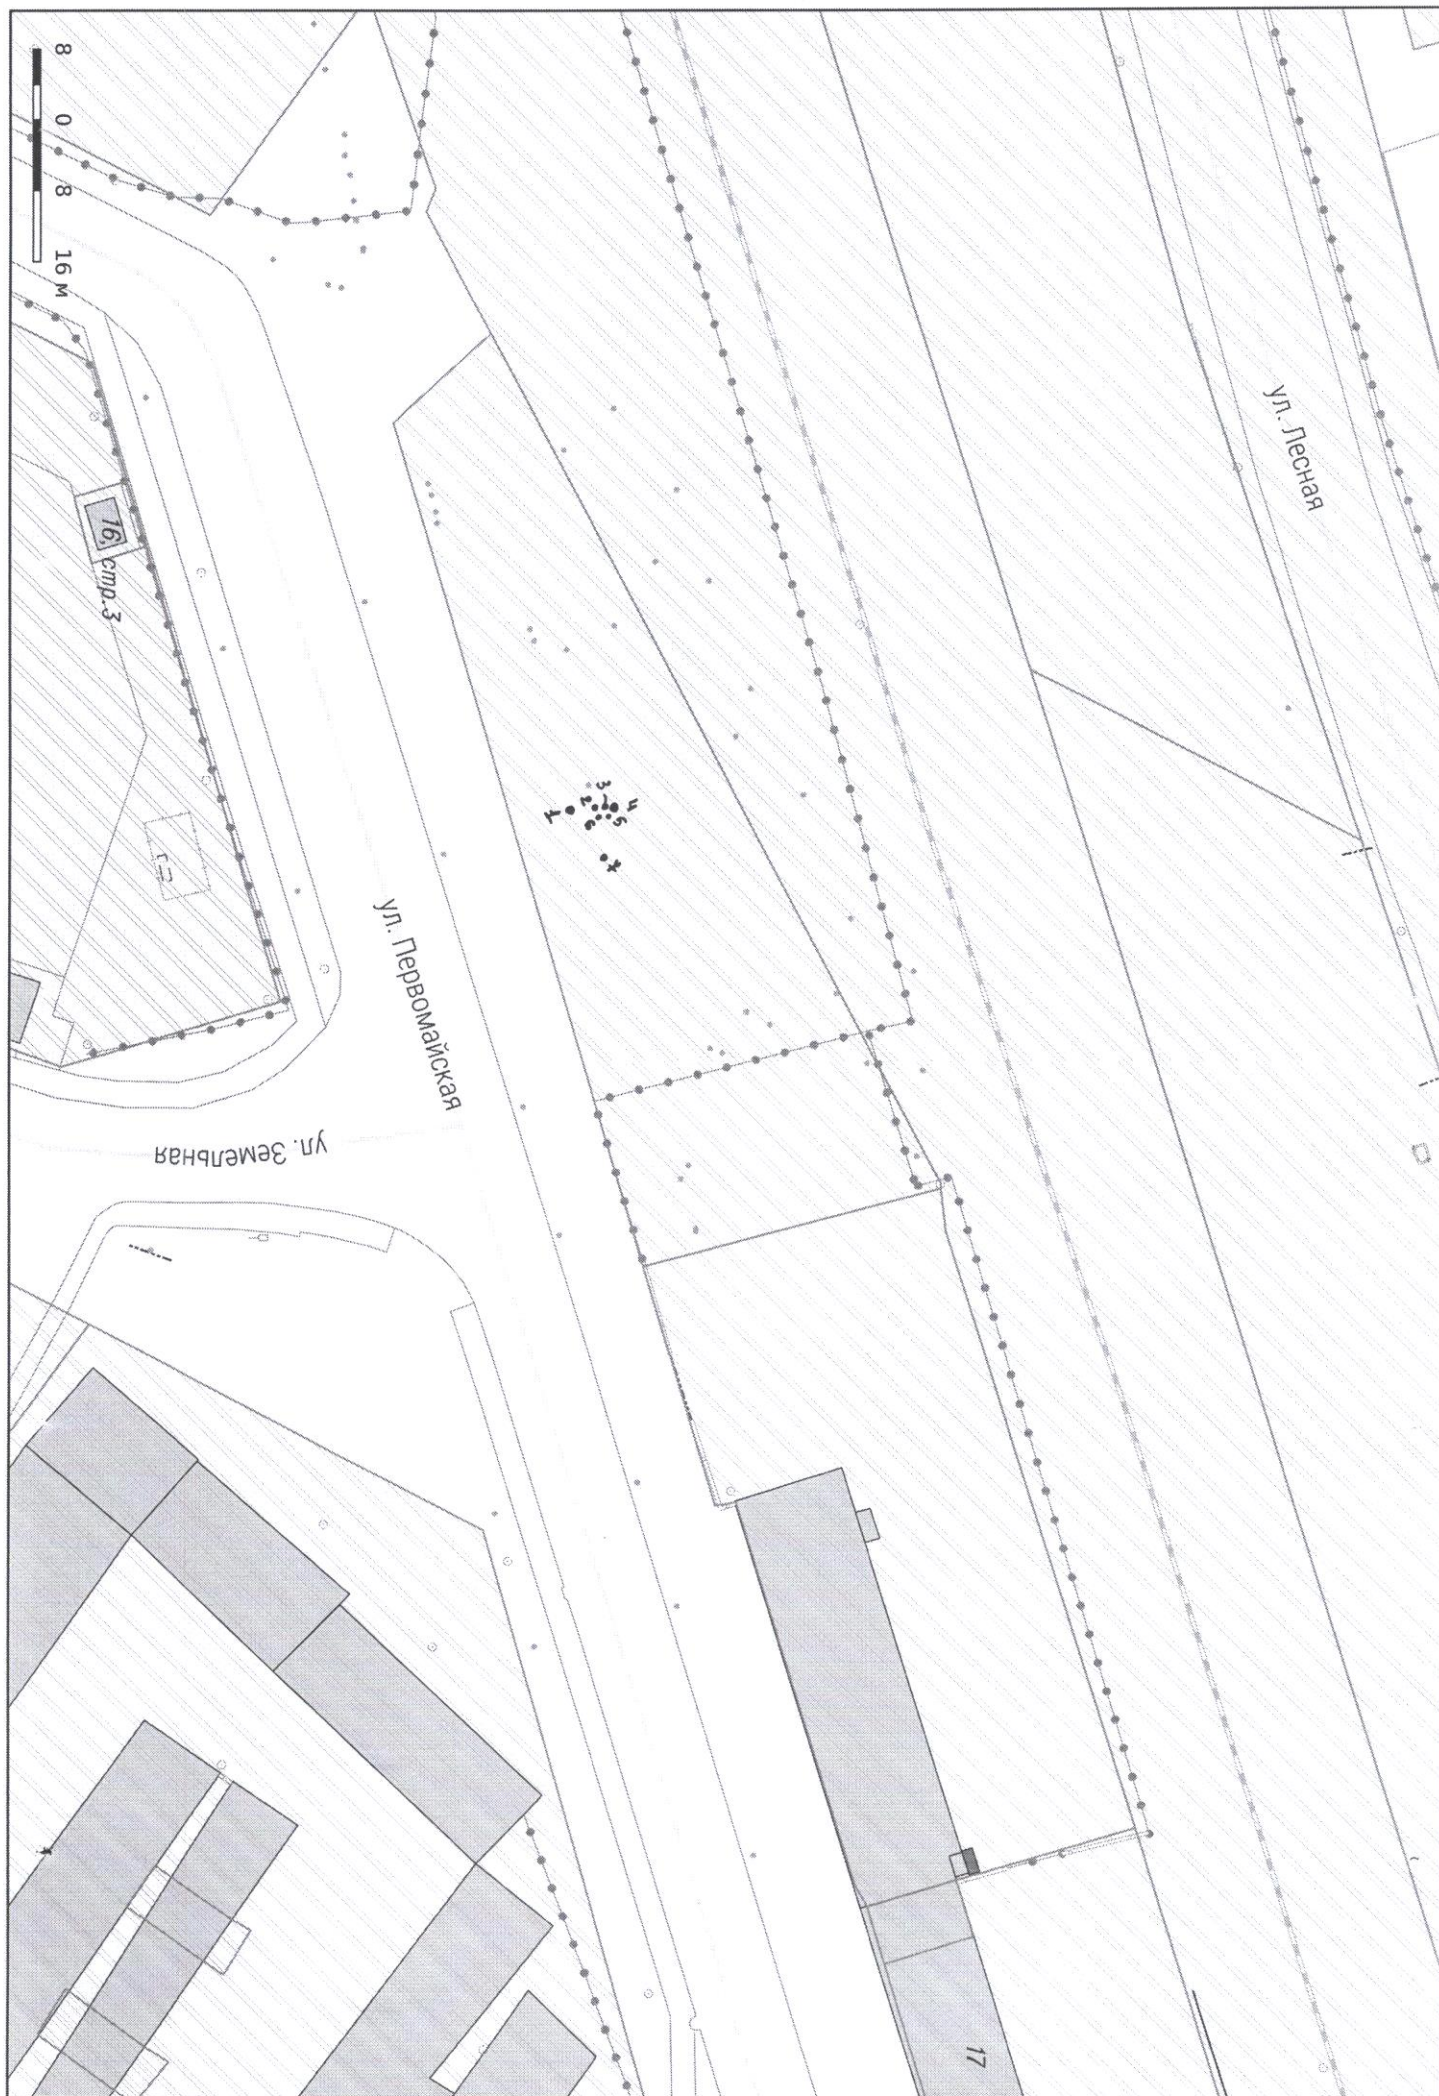
1-7

| № п/п | № на схеме | Порода зеленых насаждений | Экол. цен., балл | Диаметр ствола, см (на высоте 1,3 м для деревьев) / возраст, лет (для кустарников) | Оценка (описание) состояния зеленого насаждения | Рекомендуемые мероприятия |
|---|---|---|---|---|---|---|
| 1 | 1 | Ива ломкая | | 28,25,32 | Ослабленное состояние: произрастает на камере водопровода, разрушая ее, представляет угрозу жизни и здоровью граждан, а также причинения ущерба имуществу | Вырубка |
| 2 | 2 | Ива козья | | 11 | Ослабленное состояние: произрастает на камере водопровода, разрушая ее, представляет угрозу жизни и здоровью граждан, а также причинения ущерба имуществу | Вырубка |

| 3 | 3 | Вяз шершавый | | 9,8 | Ослабленное состояние: произрастает на камере водопровода, разрушая ее, представляет угрозу жизни и здоровью граждан, а также причинения ущерба имуществу | Вырубка |
| 4 | 4 | Ива ломкая | | 33 | Ослабленное состояние: произрастает на камере водопровода, разрушая ее, представляет угрозу жизни и здоровью граждан, а также причинения ущерба имуществу | Вырубка |
| 5 | 5 | Ива козья | | 10 | Ослабленное состояние: произрастает на камере водопровода, разрушая ее, представляет угрозу жизни и здоровью граждан, а также причинения ущерба имуществу | Вырубка |
| 6 | 6 | Ива козья | | 8,15 | Ослабленное состояние: произрастает на камере водопровода, разрушая ее, представляет угрозу жизни и здоровью граждан, а также причинения ущерба имуществу | Вырубка |
| 7 | 7 | Осина | | 20 | Ослабленное состояние: произрастает на камере водопровода, разрушая ее, представляет угрозу жизни и здоровью граждан, а также причинения ущерба имуществу | Вырубка |
