**АКТ О НЕОБХОДИМОСТИ ВЫРУБКИ (СНОСА), ПЕРЕСАДКИ И ОБРЕЗКИ  
ЗЕЛЕННЫХ НАСАЖДЕНИЙ**

№ а-АОН- 2710 от « 19 » ноября 2025 года

## АКТ ОБСЛЕДОВАНИЯ ЗЕЛЕННЫХ НАСАЖДЕНИЙ

ул. Проф. Севастьянова, 27 – 33

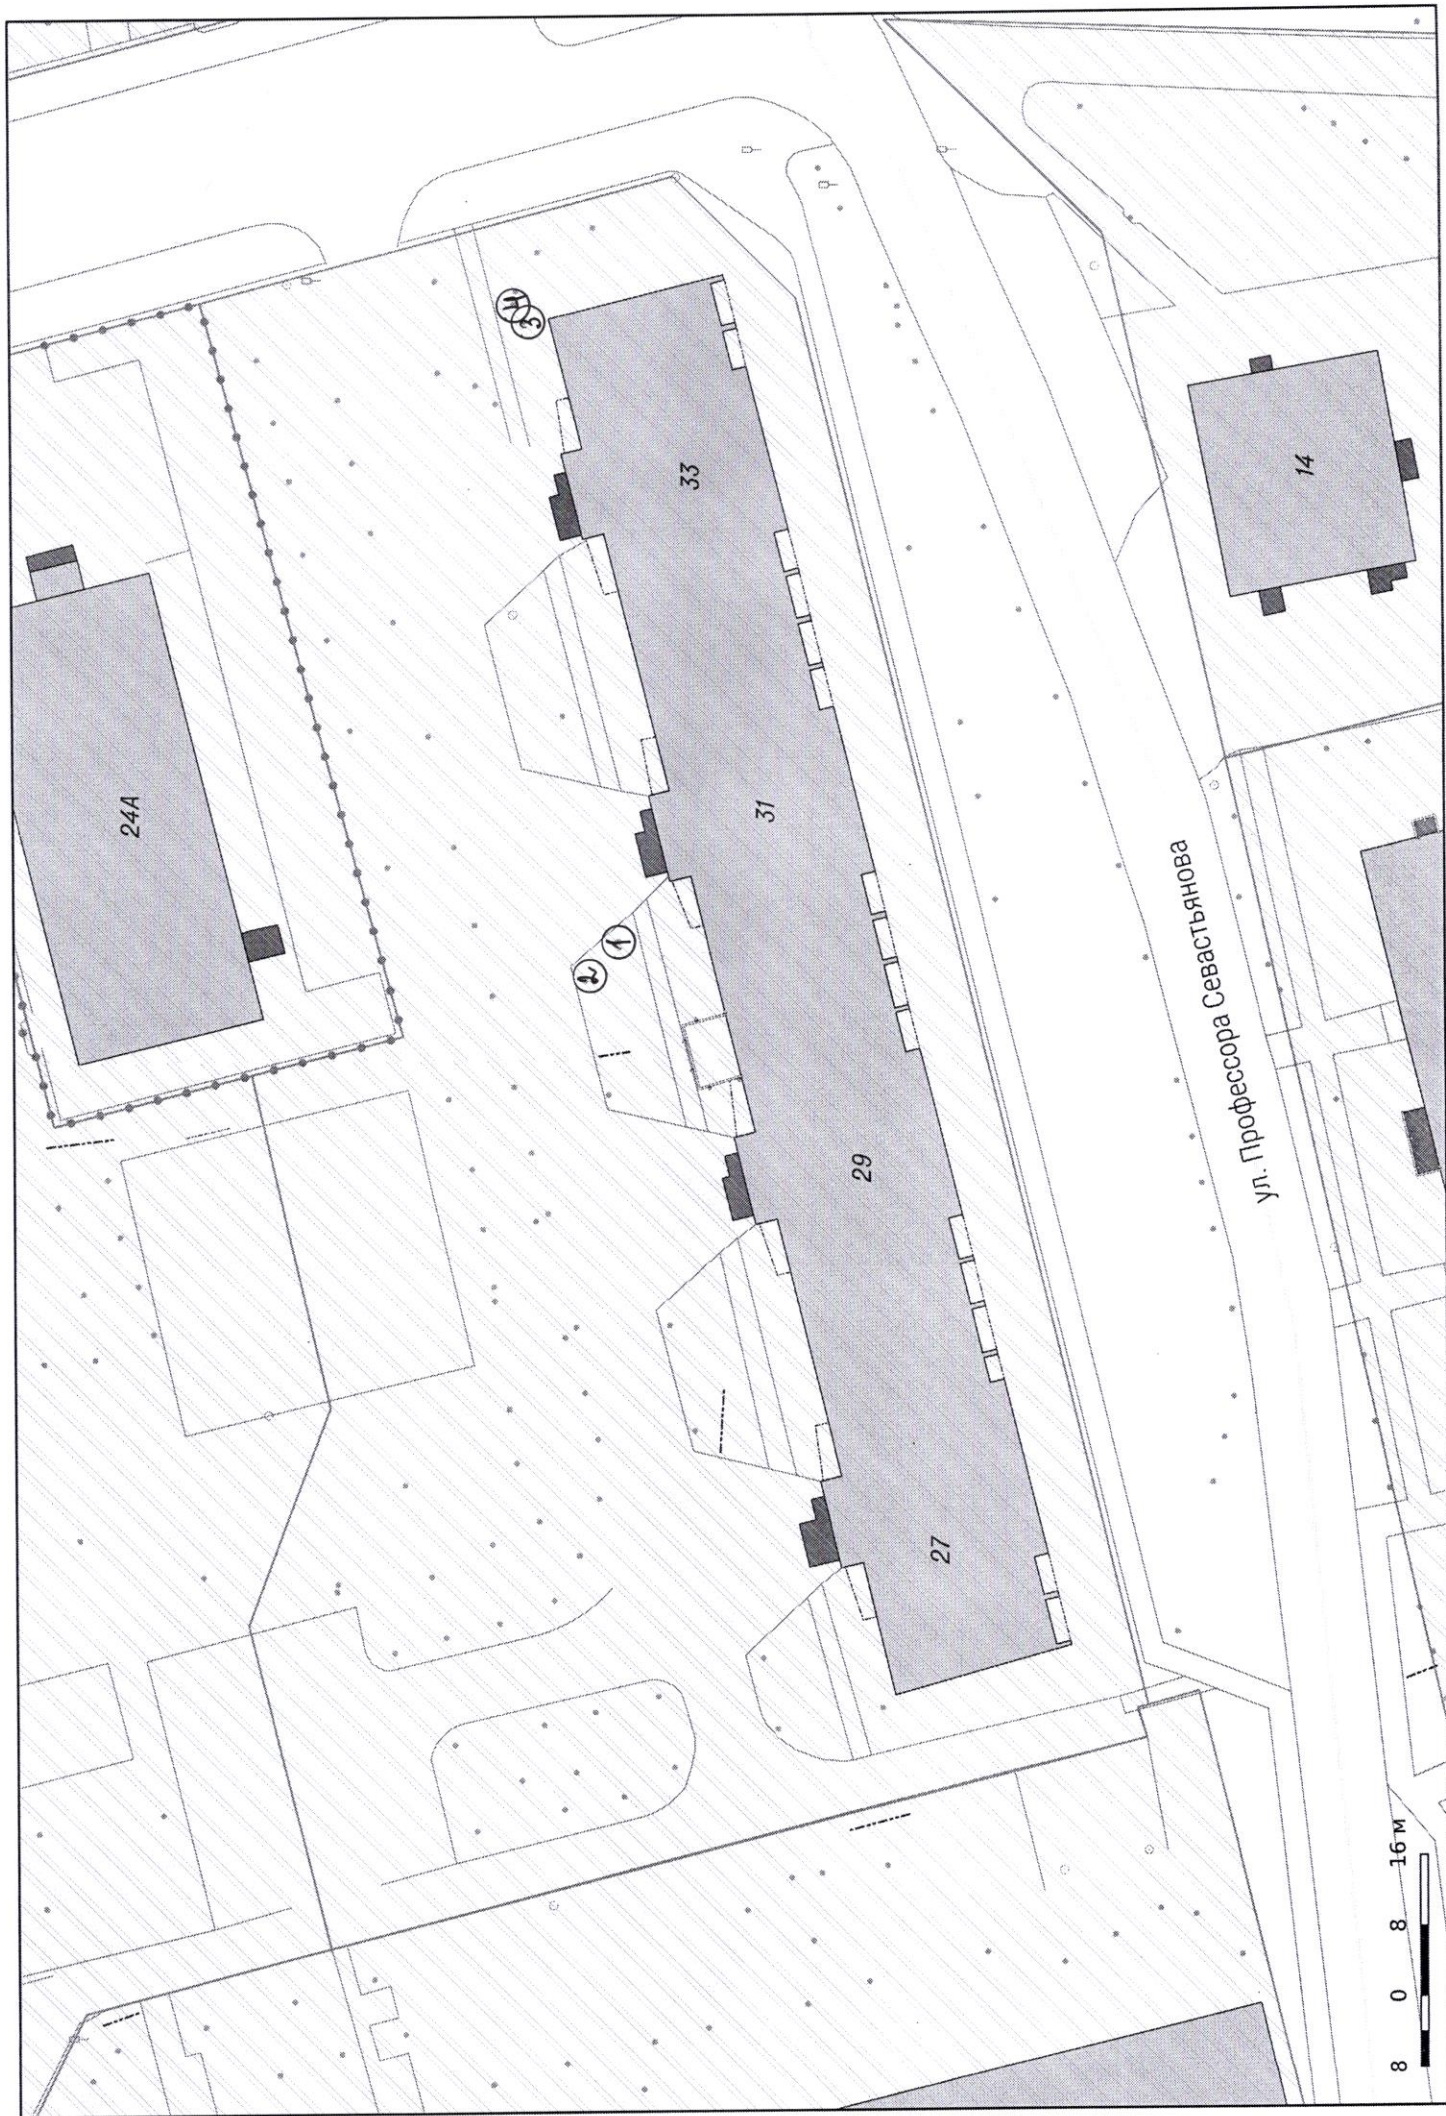
| № п/п | № на схеме | Порода, вид зеленых насаждений | Диаметр ствола, см (на высоте 1,3 м для деревьев), возраст, лет (для кустарников) | Описание состояния | Мероприятия вырубка (снос), и/или обрезка зеленых насаждений |
|---|---|---|---|---|---|
| 1 | 3 | Береза | 15,37 | Ствол диаметром 15 см – сильно ослабленное состояние: глубокая трещина ствола на высоте от 1 м до 2,5 м, возможен разлом ствола, угрожает падением, представляет угрозу жизни и здоровью граждан, а также причинения ущерба имуществу<br>Ствол диаметром 37 см – ослабленное состояние. Ветви касаются фасада МКД. Произрастает на расстоянии 2,1 м от стены МКД | Ствол диаметром 15 см – вырезка<br><br>Ствол диаметром 37 см – обрезка ветвей, касающихся фасада МКД |

| 3 | 3 | Береза | | 15, 37 | <p>Ствол диаметром 15 см – сильно ослабленное состояние: глубокая трещина ствола на высоте от 1 м до 2,5 м, возможен разлом ствола, угрожает падением, представляет угрозу жизни и здоровью граждан, а также причинения ущерба имуществу</p> <p>Ствол диаметром 37 см – ослабленное состояние. Ветви касаются фасада МКД. Произрастает на расстоянии 2,1 м от стены МКД</p> | <p>Ствол диаметром 15 см – вырезка</p> <p>Ствол диаметром 37 см – обрезка ветвей, касающихся фасада МКД</p> |

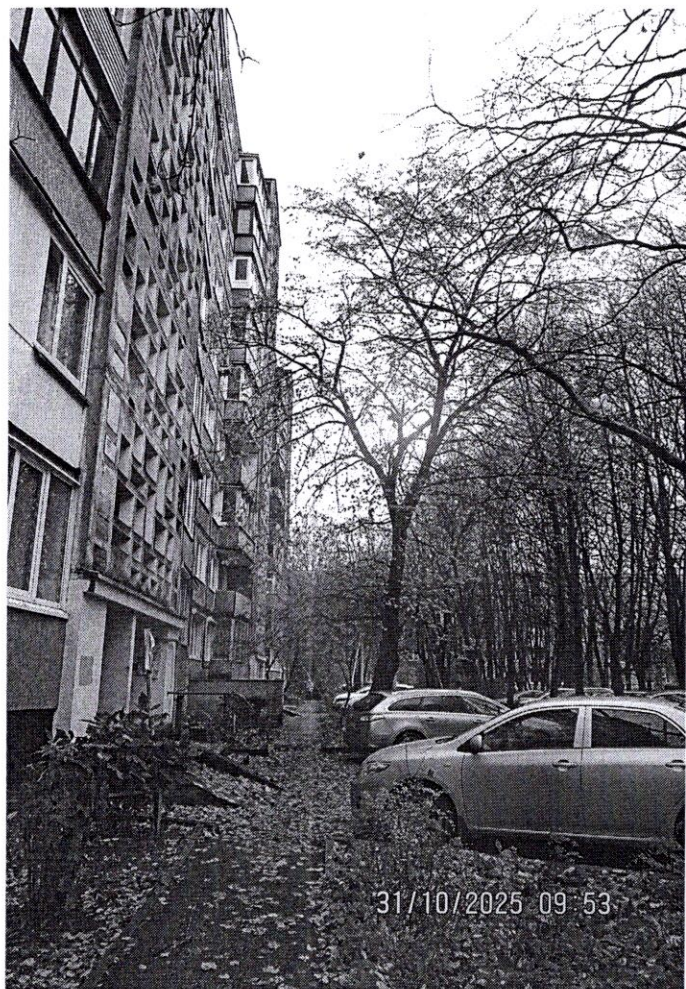
| № п/п | № на схеме | Порода зеленых насаждений | Экол. цен., балл | Диаметр ствола, см (на высоте 1,3 м для деревьев) / возраст, лет (для кустарников) | Оценка (описание) состояния зеленого насаждения | Рекомендуемые мероприятия |
|---|---|---|---|---|---|---|
| 1 | 1 | Липа | | 40 | Сильно разросшая крона | Омолаживающая обрезка на высоту 9 м с сохранением скелетных ветвей не менее 1/3 их длины |

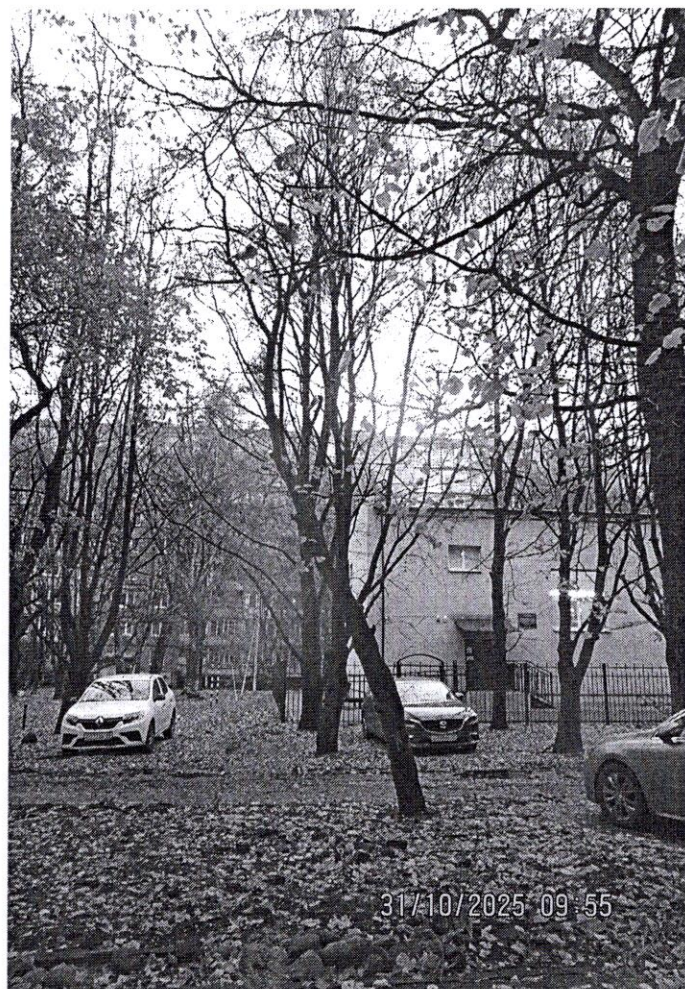
| № п/п | № на схеме | Порода зеленых насаждений | Экол. цен., балл | Диаметр ствола, см (на высоте 1,3 м для деревьев) / возраст, лет (для кустарников) | Оценка (описание) состояния зеленого насаждения | Рекомендуемые мероприятия |
|---|---|---|---|---|---|---|
| 2 | 2 | Рябина промежуточная | | 28 | Усыхающее состояние (сухостойная), заселена стволовыми вредителями, плодовыми телами грибов, угрожает падением, представляет угрозу жизни и здоровью граждан, а также причинения ущерба имуществу, бо́льная, | Санитарная рубка |

| | | | | | <b>не подлежащая лечению и оздоровлению</b> | |

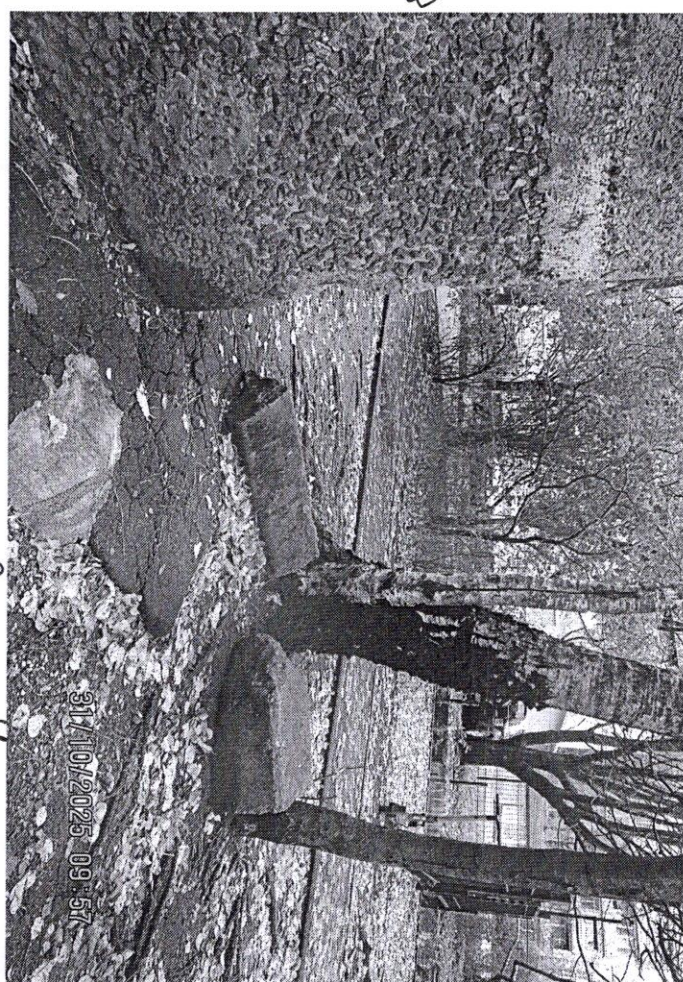
| № п/п | № на схеме | Порода, вид зеленых насаждений | Диаметр ствола, см (на высоте 1,3 м для деревьев), возраст, лет (для кустарников) | Описание состояния | Мероприятия вырубка (снос), и/или обрезка зеленых насаждений |
|---|---|---|---|---|---|
| 2 | 4 | Рябина | | Ослабленное состояние. Произрастает на расстоянии 2,4 м от стен МКД. Ветви касаются фасада МКД | Обрезка ветвей, касающихся фасада МКД |

| 4 | 4 | Рябина | | | Ослабленное состояние. Произрастает на расстоянии 2,4 м от стен МКД. Ветви касаются фасада МКД | Обрезка ветвей, касающихся фасада МКД |
