АКТ ОБСЛЕДОВАНИЯ ЗЕЛЕННЫХ НАСАЖДЕНИЙ

№ а-ОЗН-2839 от «02» сентября 2025 года

пр-кт Советский, 103-103а

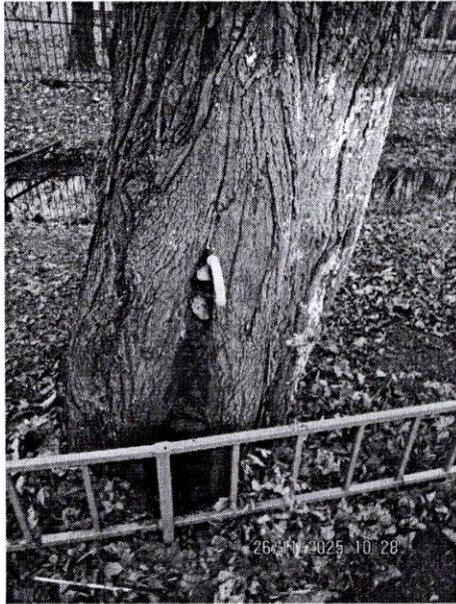
№ п/п	№ на схеме	Порода зеленых насаждений	Диаметр ствола, см (на высоте 1,3 м для деревьев) / возраст, лет (для кустарников)	Оценка (описание) состояния зеленого насаждения	Рекомендуемые мероприятия
1	1	Липа мелколистная	73	Сильно ослабленное состояние: дупло до высоты 0,4 м с отсутствием древесины, стволовая, прикорневая гниль, заселена стволовыми вредителями, омелой, большая парусность кроны, угрожает падением, представляет угрозу жизни и здоровью граждан, а также причинения ущерба имуществу, больная, не подлежащая лечению и оздоровлению	Санитарная рубка
2	2	Клен белый	56	Сильно ослабленное состояние: асимметричная крона, глубокое дупло у основания, стволовая, прикорневая гниль, заселен стволовыми вредителями, плодовыми телами грибов,	Санитарная рубка

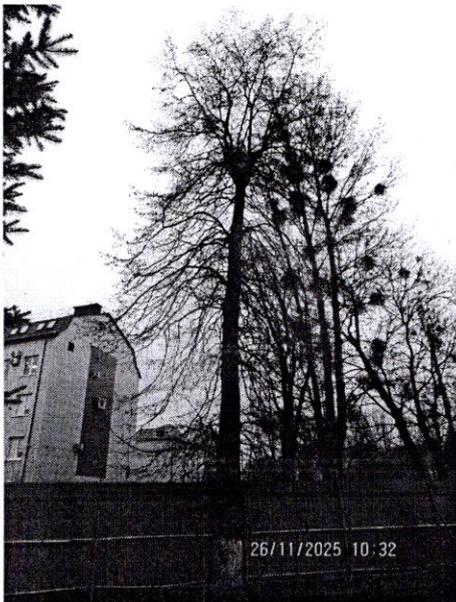
4	3	Липа	53	Разросшаяся крона, заселенная омелой. Ранее подвергалась омолаживающей обрезке.	Формовочная обрезка с вырезкой кустов омелы
5	4	Каштан	75	Разросшаяся крона. Старовозрастной. Одна вершина диаметром 32 см имеет обширную гниль, возможен слом вершины	Формовочная обрезка с обрезкой вершины диаметром 32 см
6	5	Липа	60	Сильно разросшаяся крона.	Омолаживающая обрезка на высоту 12 м с сохранением скелетных ветвей не менее 1/3 их длины
7	6	Липа	58	Разросшаяся крона, заселенная омелой. Ранее подвергалась омолаживающей обрезке.	Формовочная обрезка с вырезкой кустов омелы
8	8	Липа	59	Разросшаяся крона. Ранее подвергалась омолаживающей обрезке.	Формовочная обрезка

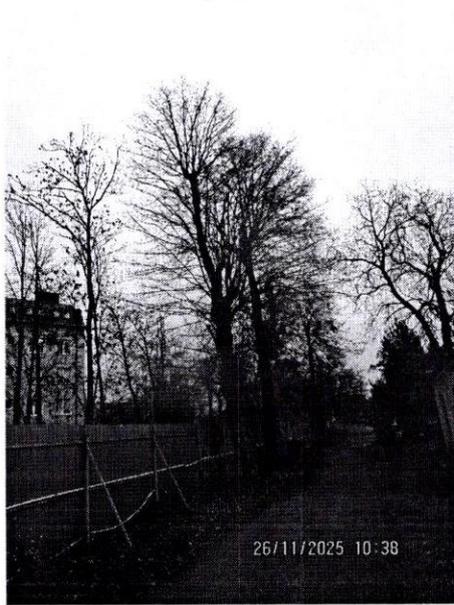
7, 6

возможен слом ствола, угрожает падением, представляет угрозу жизни и здоровью граждан, а также причинения ущерба имуществу, больной, не подлежащий лечению и оздоровлению	
3	7	Клен белый	72	Сильно ослабленное состояние: дупло на высоте 0,4 м до 1 м, стволовая, прикорневая гниль, заселен стволовыми вредителями, сломы ветвей, возможен слом ствола, угрожает падением, представляет угрозу жизни и здоровью граждан, а также причинения ущерба имуществу, больной, не подлежащий лечению и оздоровлению	Санитарная рубка
