# АКТ О НЕОБХОДИМОСТИ ВЫРУБКИ (СНЮСА), ПЕРЕСАДКИ И ОБРЕЗКИ ЗЕЛЕННЫХ НАСАЖДЕНИЙ

№ 32 от « 21 » января 20 19 года

**ул. Энергетиков (рядовая посадка от ул. Дзержинского до ул. Подп. Емельянова)**

## АКТ ОБСЛЕДОВАНИЯ ЗЕЛЕННЫХ НАСАЖДЕНИЙ

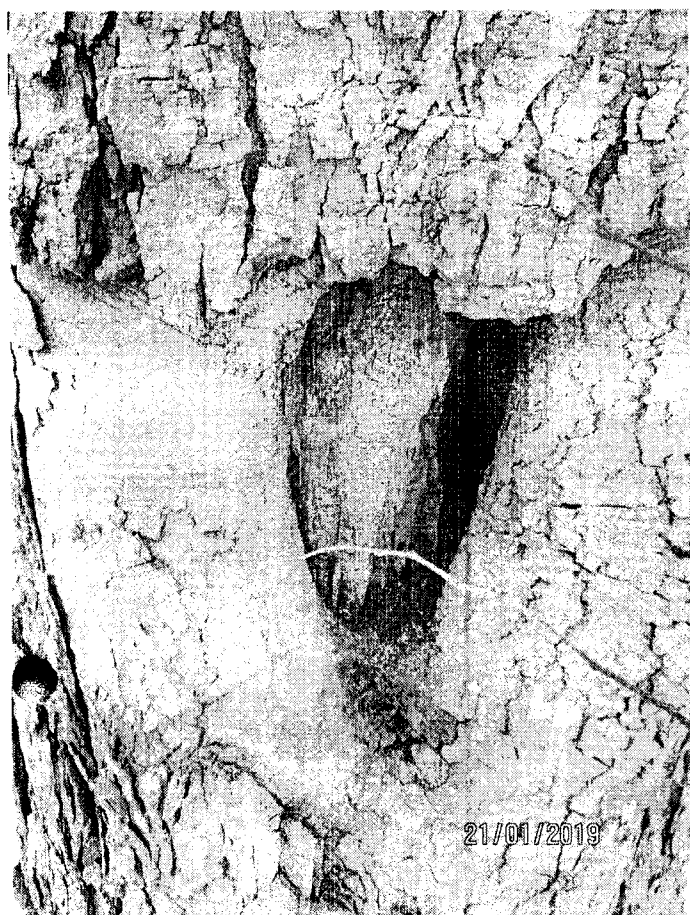
| № п.п. | № на схеме | Порода зеленых насаждений | Диаметр ствола, см (на высоте 1,3 м для деревьев), возраст, лет (для кустарников) | Описание состояния | Мероприятия |
|---|---|---|---|---|---|
| 2 | 2 | Капитан | | Ствол диаметром 45 см имеет стволую гниль у основания, возможен слом, угрожает падением | Вырубка ствола диаметром 45 см |

| № п.п. | № на схеме | Порода зеленых насаждений | Диаметр ствола, см (на высоте 1,3 м для деревьев), возраст, лет (для кустарников) | Описание состояния | Мероприятия | Приложения |
|---|---|---|---|---|---|---|
| 2 | 2 | Каштан | | Ствол диаметром 45 см имеет стволую гниль у основания, возможен слом, угрожает падением | Вырубка ствола диаметром 45 см | Фотофиксация, схема |

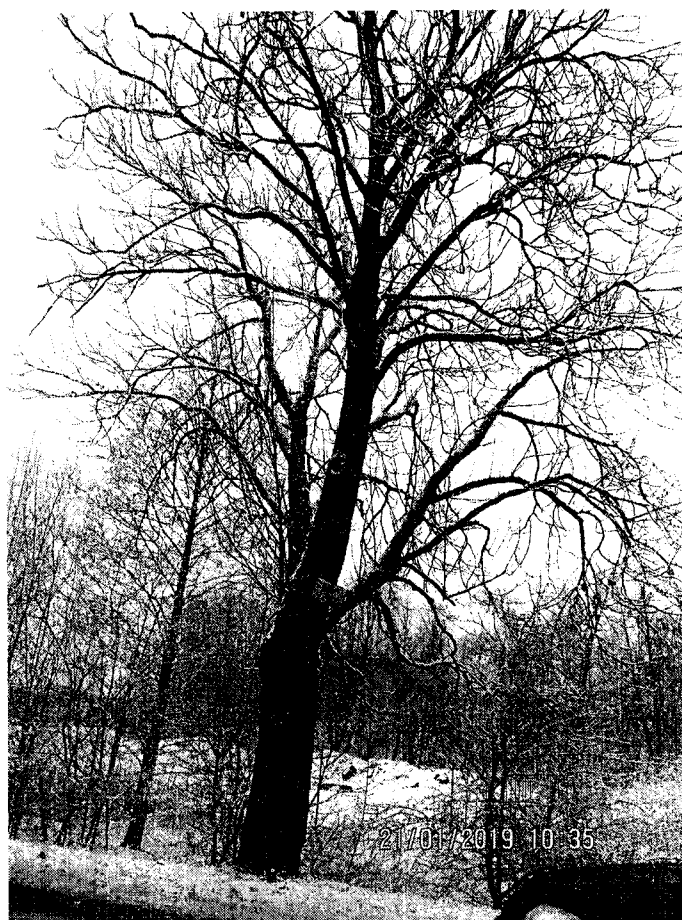
| № п.п. | № на схеме | Порода зеленых насаждений | Диаметр ствола, см (на высоте 1,3 м для деревьев), возраст, лет (для кустарников) | Описание состояния | Мероприятия |
|---|---|---|---|---|---|
| 3 | 3 | Капитан | | В кроне присутствуют сухие ветви | Вырезка сухих ветвей |

| № п.п. | № на схеме | Порода зеленых насаждений | Диаметр ствола, см (на высоте 1,3 м для деревьев), возраст, лет (для кустарников) | Описание состояния | Мероприятия | Приложения |
|---|---|---|---|---|---|---|
| 3 | 3 | Каштан | | В кроне присутствуют сухие ветви | Вырезка сухих ветвей | Фотофиксация, схема |

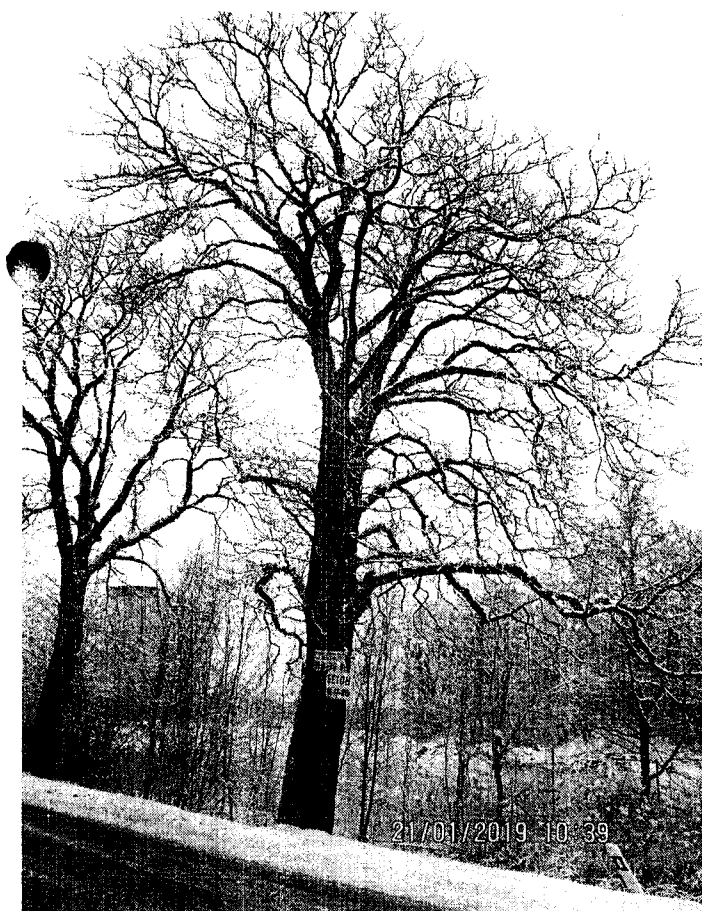
| № п.п. | № на схеме | Порода зеленых насаждений | Диаметр ствола, см (на высоте 1,3 м для деревьев), возраст, лет (для кустарников) | Описание состояния | Мероприятия |
|---|---|---|---|---|---|
| 4 | 4 | Капитан | | В кроне присутствуют сухие ветви, имеет незначительную стволую гниль | Вырезка сухих ветвей |

| № п.п. | № на схеме | Порода зеленых насаждений | Диаметр ствола, см (на высоте 1,3 м для деревьев), возраст, лет (для кустарников) | Описание состояния | Мероприятия | Приложения |
|---|---|---|---|---|---|---|
| 4 | 4 | Каштан | | В кроне присутствуют сухие ветви, имеет незначительную стволую гниль | Вырезка сухих ветвей | Фотофиксация, схема |

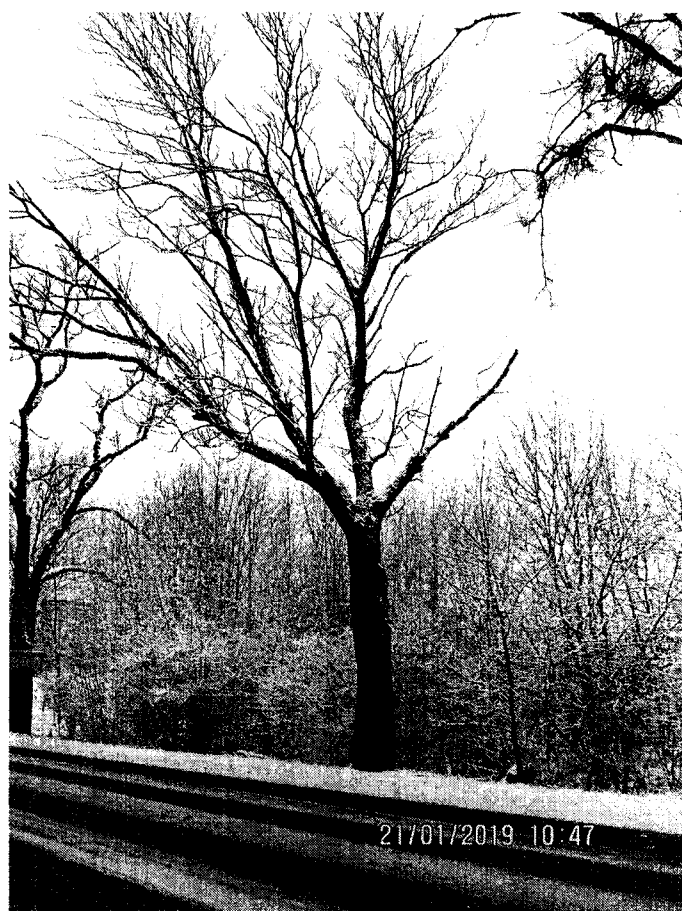
| № п.п. | № на схеме | Порода зеленых насаждений | Диаметр ствола, см (на высоте 1,3 м для деревьев), возраст, лет (для кустарников) | Описание состояния | Мероприятия |
|---|---|---|---|---|---|
| 5 | 5 | Ясень | | В кроне присутствуют: сухая скелетная ветвь диаметром 72 см, сухие ветви, имеет незначительное дупло | Вырубка сухой скелетной ветви диаметром 72 см, вырезка сухих ветвей |

| 5 | 5 | Ясень | | В кроне присутствуют: сухая скелетная ветвь диаметром 22 см, сухие ветви, имеет незначительное дупло | Вырубка сухой скелетной ветви диаметром 22 см, вырезка сухих ветвей | Фотофиксация, схема |

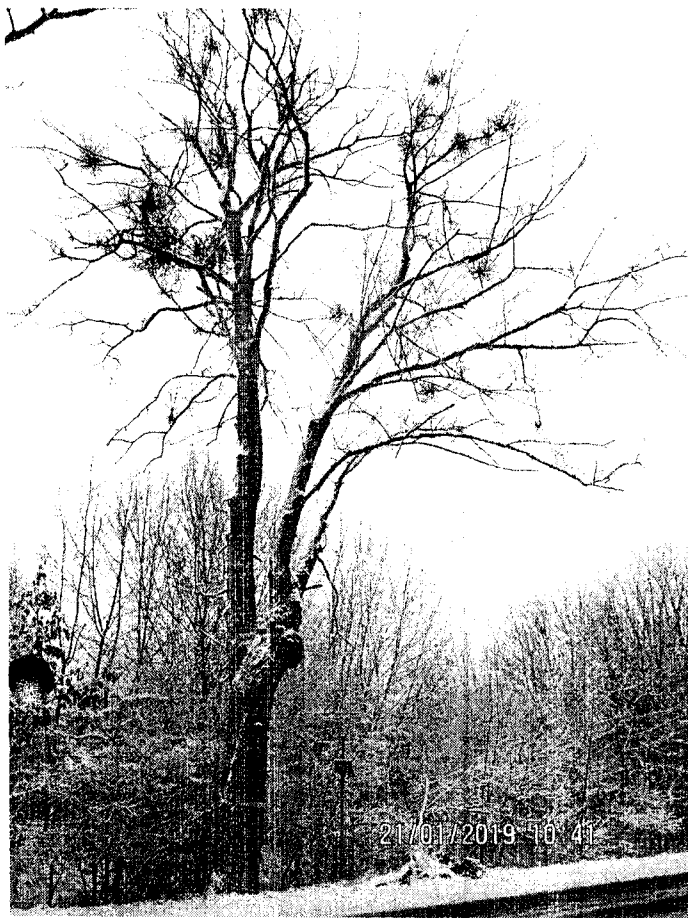
| № п.п. | № на схеме | Порода зеленых насаждений | Диаметр ствола, см (на высоте 1,3 м для деревьев), возраст, лет (для кустарников) | Описание состояния | Мероприятия |
|---|---|---|---|---|---|
| 6 | 6 | Ясень | 64 | Неудовлетворительное состояние: имеет усыхание кроны более 90 %, заселен грибами рода трутовик, угрожает падением | Вырубка |

| 6 | 6 | Ясень | 64 | Неудовлетворительное состояние: имеет усыхание кроны более 90 %, заселён грибами рода трутовик, угрожает падением | Вырубка | Фотофиксация, схема |

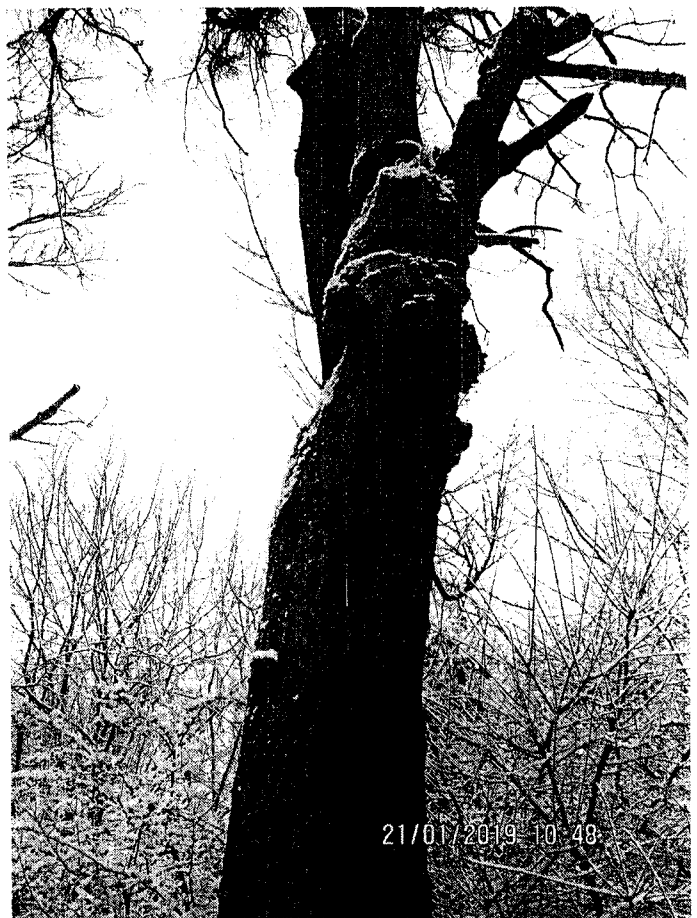
| № п.п. | № на схеме | Порода зеленых насаждений | Диаметр ствола, см (на высоте 1,3 м для деревьев), возраст, лет (для кустарников) | Описание состояния | Мероприятия |
|---|---|---|---|---|---|
| 7 | 7 | Граб | | В кроне присутствуют: сухие скелетные ветви диаметрами 12; 11; 10; 12, сухие ветви | Вырубка сухих скелетных ветвей диаметрами 12, 11; 10; 12, вырезка сухих ветвей |

| 7 | 7 | Граб | | В кроне присутствуют: сухие скелетные ветви диаметрами 15; 14; 10; 12, сухие ветви | Вырубка сухих скелетных ветвей диаметрами 15; 14; 10; 12, вырезка сухих ветвей | Фотофиксация, схема |

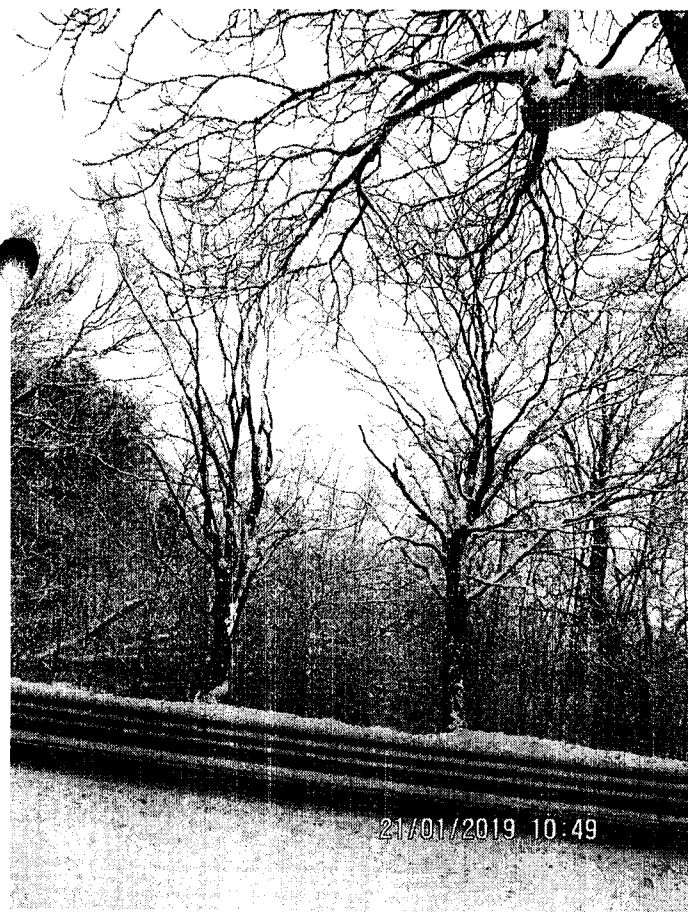
| № п.п. | № на схеме | Порода зеленых насаждений | Диаметр ствола, см (на высоте 1,3 м для деревьев), возраст, лет (для кустарников) | Описание состояния | Мероприятия |
|---|---|---|---|---|---|
| 8 | 8 | Граб | | В кроне присутствуют: сухие скелетные ветви диаметрами 10; 12; 14, сухие ветви | Вырубка сухих скелетных ветвей диаметрами 10, 12; 14, вырезка сухих ветвей |

| 8 | 8 | Граб | | В кроне присутствуют: сухие скелетные ветви диаметрами 10; 12; 14, сухие ветви | Вырубка сухих скелетных ветвей диаметрами 10; 12; 14, вырезка сухих ветвей | Фотофиксация, схема |

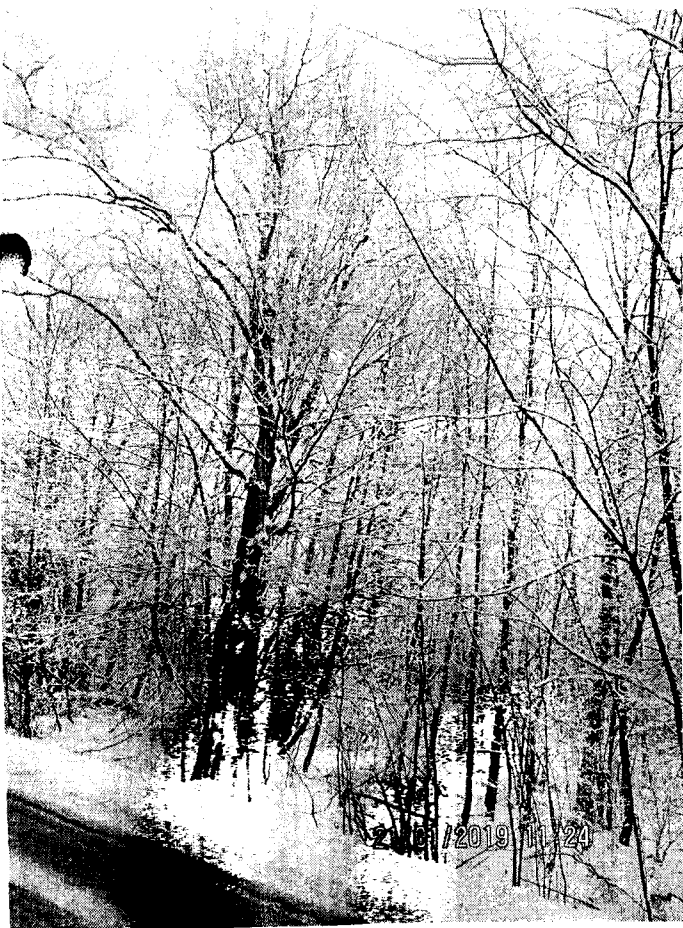
| 14 | 14 | Граб | | В кроне присутствуют: сухие скелетные ветви диаметрами 14; 10, сухие ветви | Вырубка сухих скелетных ветвей диаметрами 14; 10, вырезка сухих ветвей |

| 14 | 14 | Граб | | В кроне присутствуют: сухие скелетные ветви диаметрами 14; 10, сухие ветви | Вырубка сухих скелетных ветвей диаметрами 14; 10, вырезка сухих ветвей | Фотофиксация, схема |

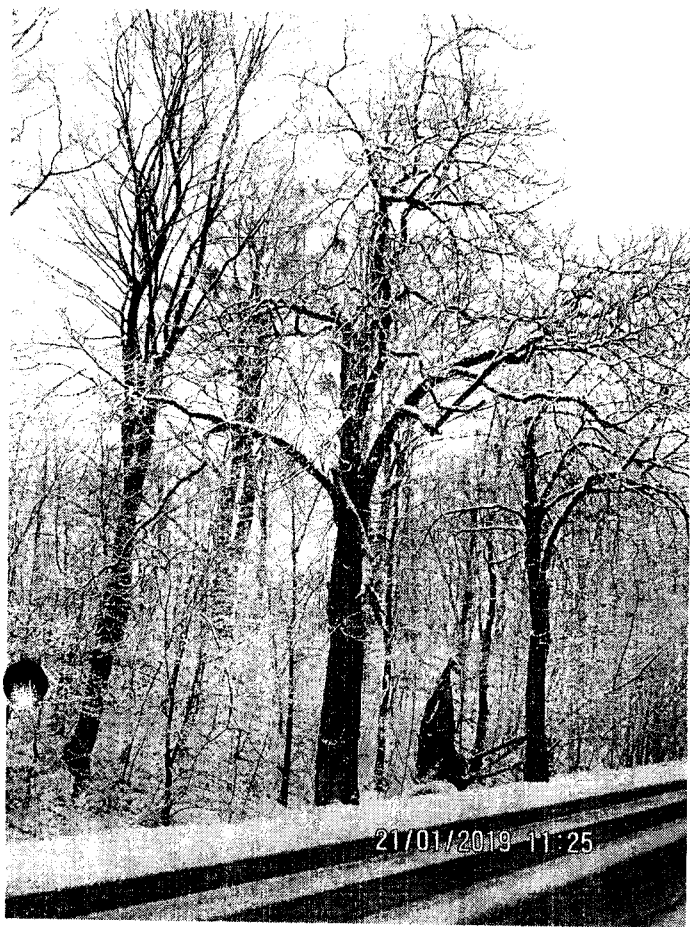
| 15 | 15 | Каштан | | Имеет зависшую сломленную ветвь диаметром 15 см | Снятие зависшей сломленной ветви диаметром 15 см |

| 15 | 15 | Каштан | | Имеет зависшую | Снятие | Фотофиксация |

| | | | | сломленную ветвь<br>диаметром 15 см | зависшей<br>сломленной<br>ветви<br>диаметром 15<br>см | схема |

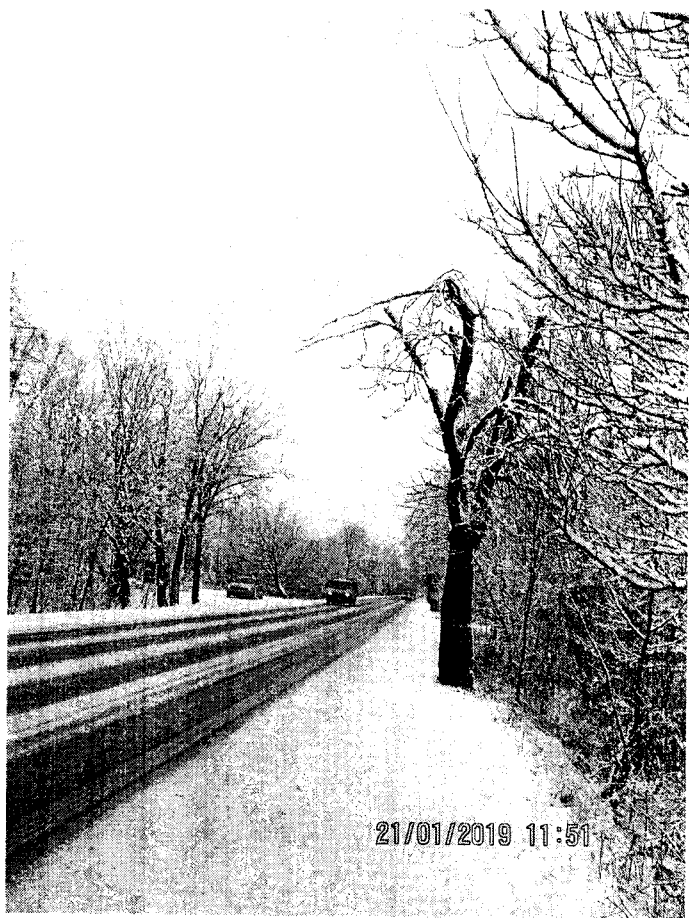
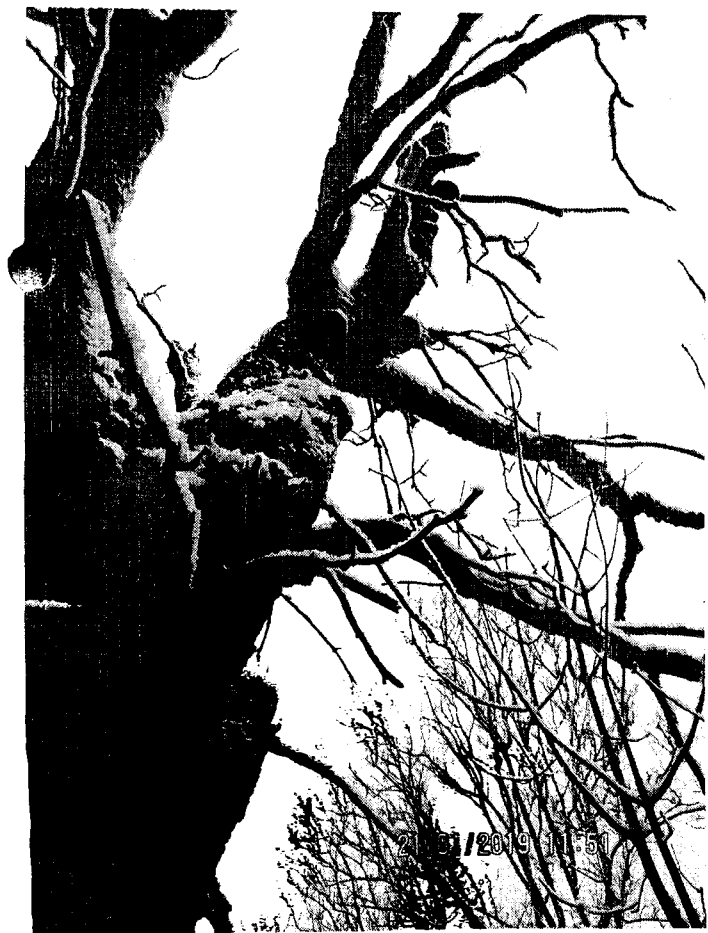
| 16 | 16 | Каштан | 60 | Неудовлетворительное состояние: имеет усыхание кроны более 90 %, заселён грибами рода трутовик, угрожает падением | Вырубка |

| 16 | 16 | Каштан | 60 | Неудовлетворительное<br>состояние: имеет<br>усыхание кроны более<br>90 %, заселён грибами<br>рода трутовик, угрожает<br>падением | Вырубка | Фотофиксация,<br>схема |

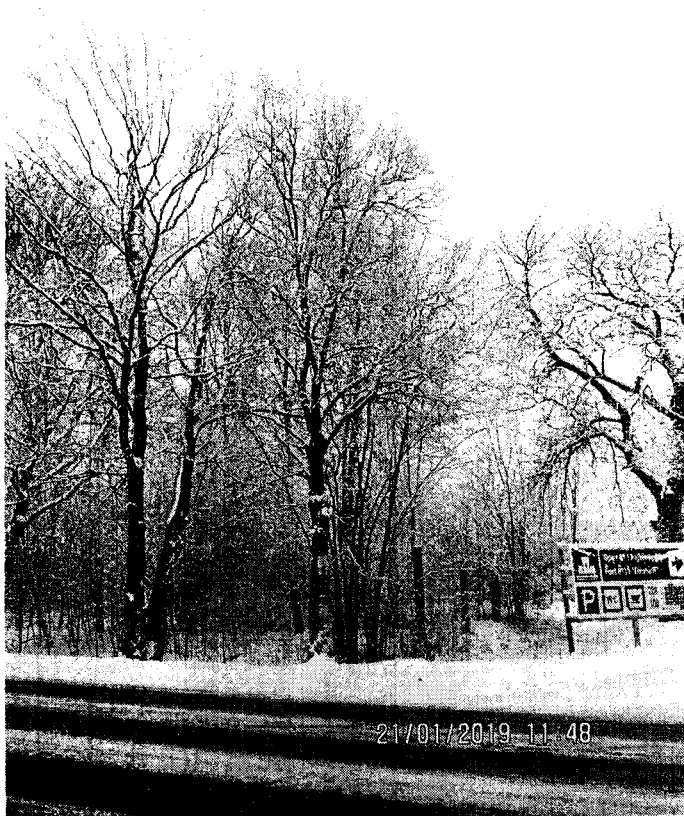
| 17 | 17 | Граб | | В кроне присутствуют: сухая вершина диаметром 14 см, сухая скелетная ветвь диаметром 10 см, имеет незначительное дупло | Вырубка сухой вершины диаметром 14 см, сухой скелетной ветви диаметром 10 см |

| 17 | 17 | Граб | | В кроне присутствуют:<br>сухая вершина<br>диаметром 14 см, сухая<br>скелетная ветвь<br>диаметром 10 см, имеет<br>незначительное дупло | Вырубка сухой<br>вершины<br>диаметром 14<br>см, сухой<br>скелетной<br>ветви<br>диаметром 10<br>см | Фотофиксация,<br>схема |

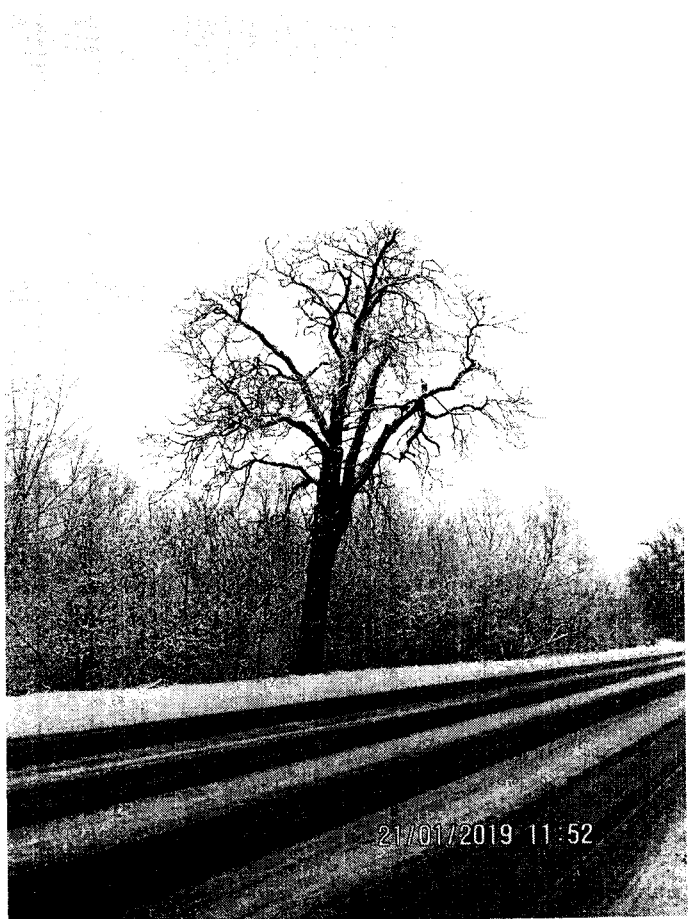
| 18 | 18 | Каштан | | Имеет зависшую сломленную ветвь | Снятие зависшей сломленной ветви |

| 18 | 18 | Каштан | | Имеет зависшую<br>сломленную ветвь | Снятие<br>зависшей<br>сломленной<br>ветви | Фотофиксация,<br>схема |

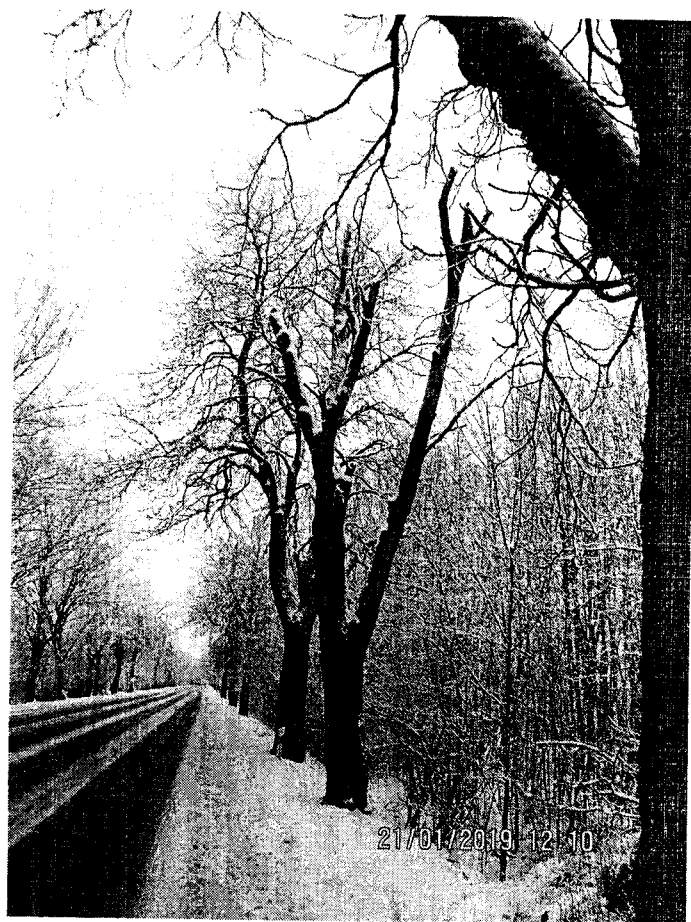
| 20 | 20 | Каштан | 60 | Сухостойный | Вырубка |

| 20 | 20 | Каштан | 60 | Сухостойный | Вырубка | Фотофиксация,<br>схема |

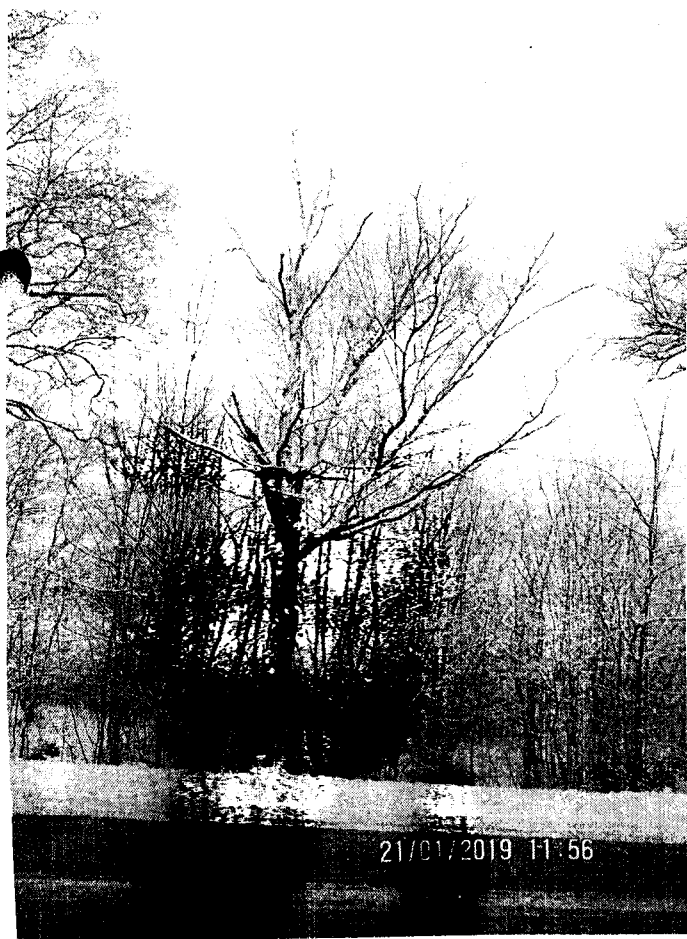
| 21 | 21 | Граб | | В кроне присутствует сухая вершина диаметром 30 см | Вырубка сухой вершины диаметром 30 см |

| 21 | 21 | Граб | | В кроне присутствует<br>сухая вершина<br>диаметром 30 см | Вырубка сухой<br>вершины<br>диаметром 30<br>см | Фотофиксация,<br>схема |

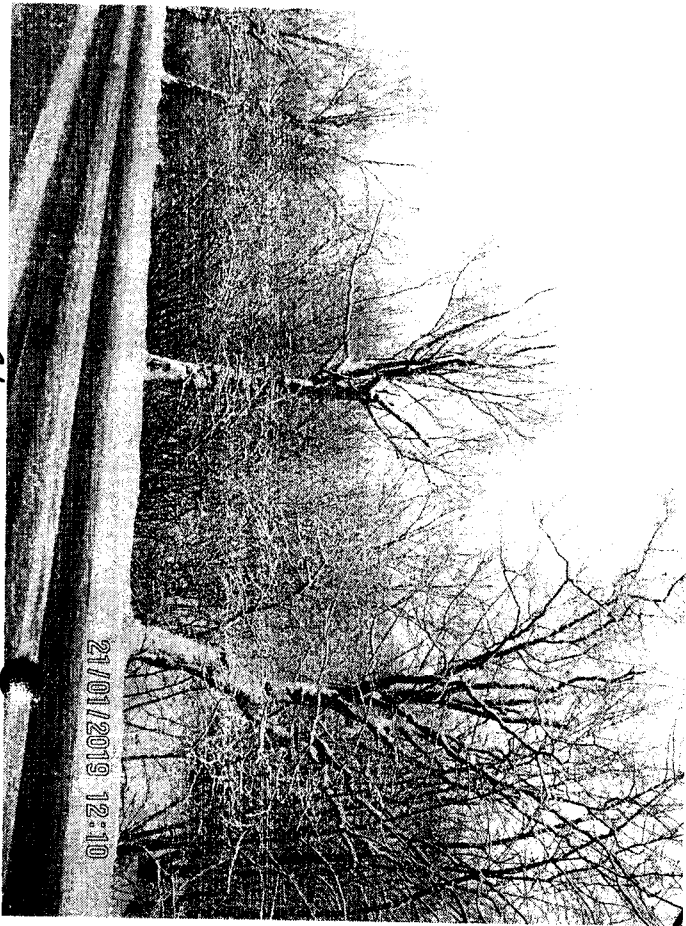
| 24 | 24 | Граб | | В кроне присутствуют сухие скелетные ветви диаметрами 23; 14 см | Вырубка сухих скелетных ветвей диаметрами 23; 14 см |

| 24 | 24 | Граб | | В кроне присутствуют<br>сухие скелетные ветви<br>диаметрами 23; 14 см | Вырубка сухих<br>скелетных<br>ветвей<br>диаметрами 23;<br>14 см | Фотофиксация,<br>схема |

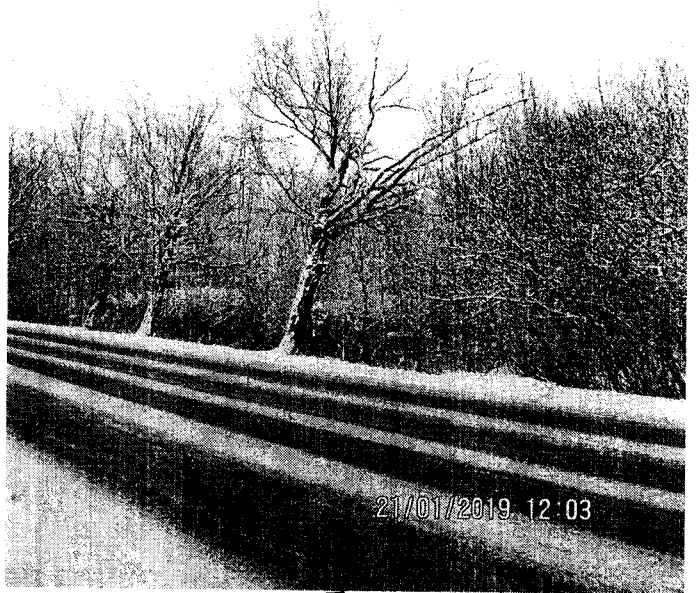
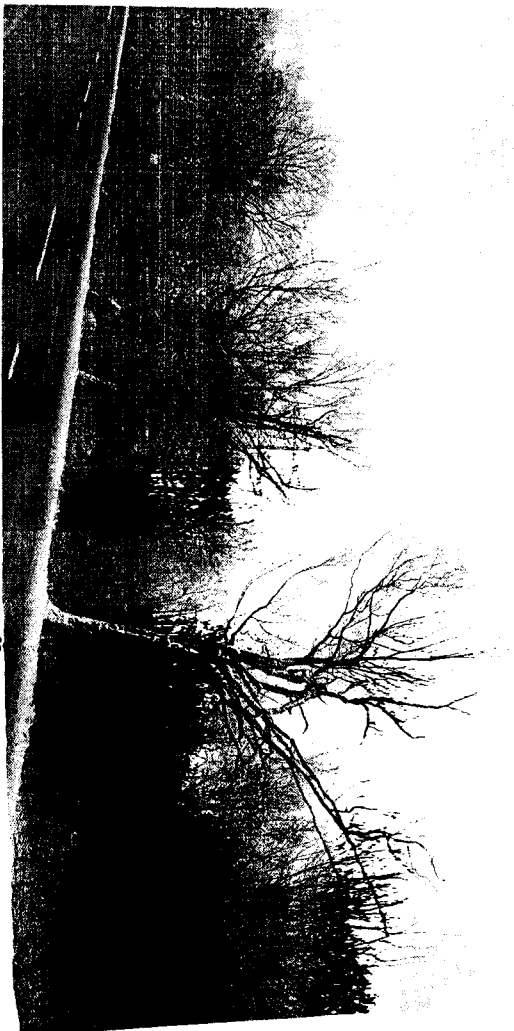
| 25 | 25 | Граб | 29 | Неудовлетворительное состояние: имеет усыхание | Вырубка |

| 25 | 25 | Граб | 29 | Неудовлетворительное<br>состояние: имеет<br>усыхание кроны более<br>80 %, стволовую гниль,<br>отслоение коры, заселён<br>грибами, угрожает<br>падением | Вырубка | Фотофиксация,<br>схема |

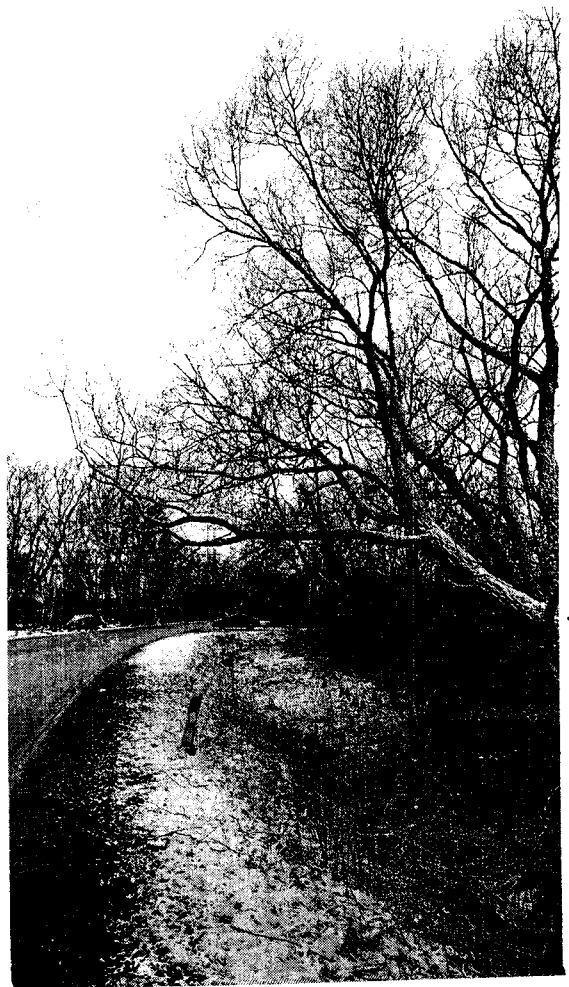
| 26 | 26 | Ива | | кроны более 80 %, стволую гниль, отслоение коры, заселён грибами, угрожает падением<br>Скелетная ветвь кроны нависает над проезжей частью | Обрезка скелетной ветви, нависающей над проезжей частью<br><b>(согласно схеме)</b> |

| 26 | 26 | Ива | | Скелетная ветвь кроны<br>нависает над проезжей<br>частью | Обрезка<br>скелетной<br>ветви,<br>нависающей<br>над проезжей<br>частью<br>(согласно<br>схеме) | Фотофиксация,<br>схема |

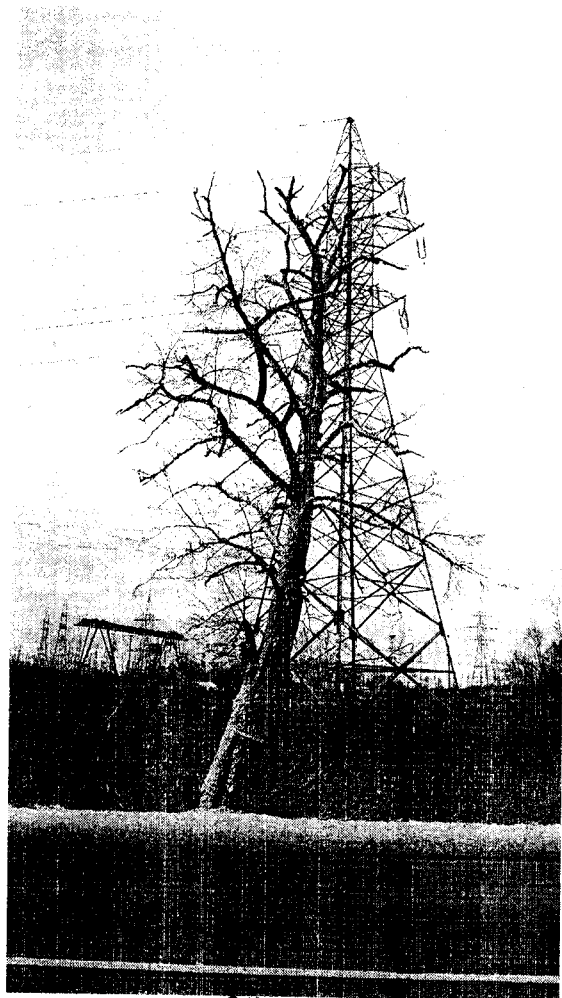
| 27 | 27 | Липа | | В кроне присутствуют: сухая вершина диаметром 25 см, сухая скелетная ветвь диаметром 18 см, сухие ветви | Вырубка сухой вершины диаметром 25 см, сухой скелетной ветви диаметром 18 см, вырезка сухих ветвей |

| 27 | 27 | Липа | | В кроне присутствуют: | Вырубка сухой | Фотофиксация, |

| | | | | сухая вершина<br>диаметром 25 см. сухая<br>скелетная ветвь<br>диаметром 18 см. сухие<br>ветви | вершины<br>диаметром 25<br>см. сухой<br>скелетной<br>ветви<br>диаметром 18<br>см. вырезка<br>сухих ветвей<br>Вырубка | схема |

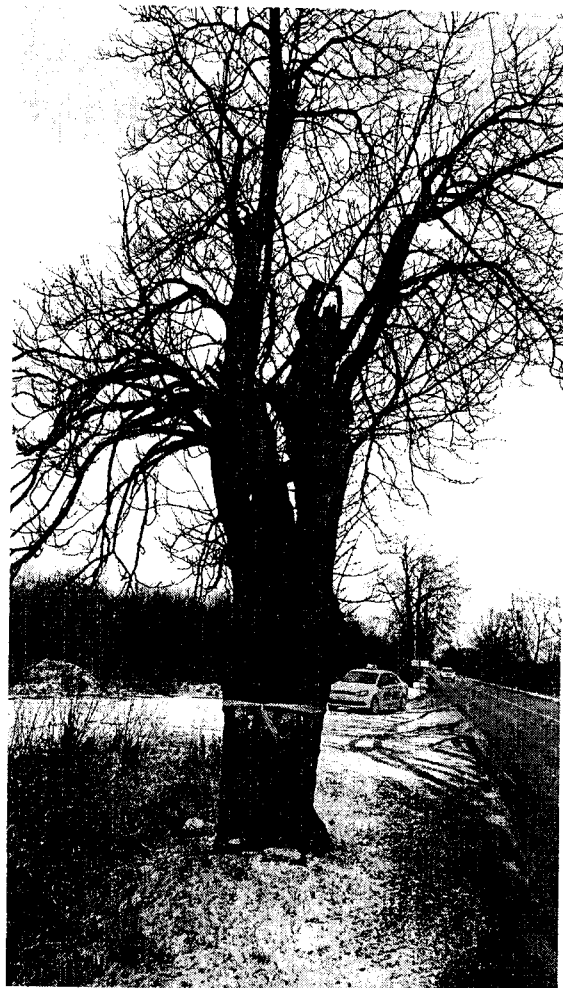
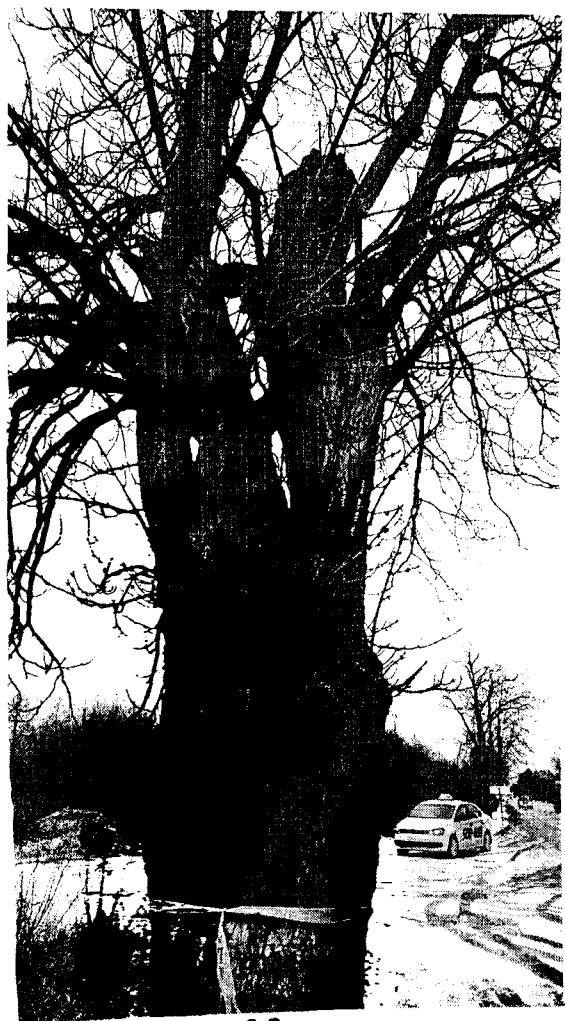
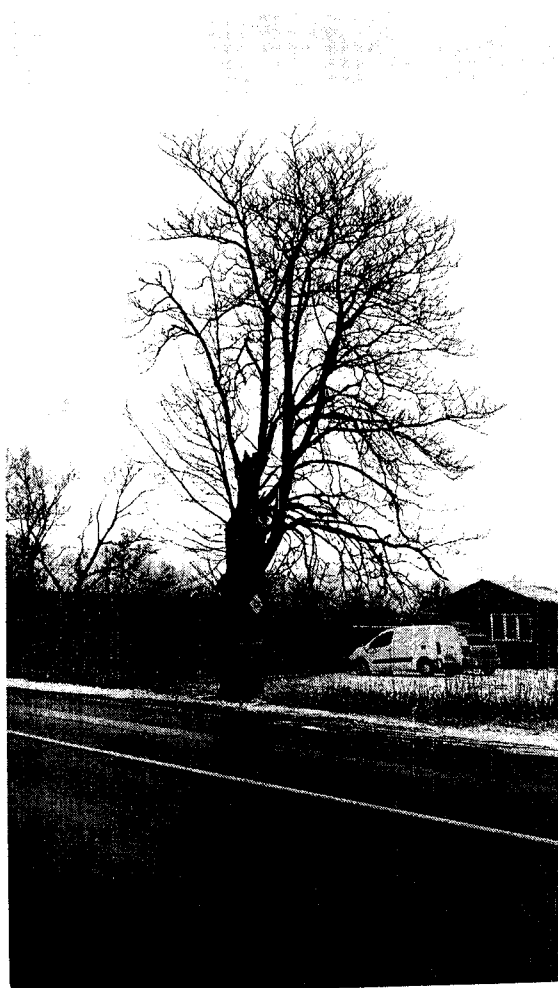
| 28 | 28 | Каштан | 75 | Неудовлетворительное состояние: имеет обширное сквозное дупло высотой 1,8 м, стволую гниль, возможен слом ствола, угрожает падением | Вырубка |

| 28 | 28 | Каштан | 75 | Неудовлетворительное<br>состояние: имеет<br>обширное сквозное<br>дупло высотой 1.8 м.<br>стволовую гниль.<br>возможен слом ствола.<br>угрожает падением | Вырубка | Фотофиксация.<br>схема |

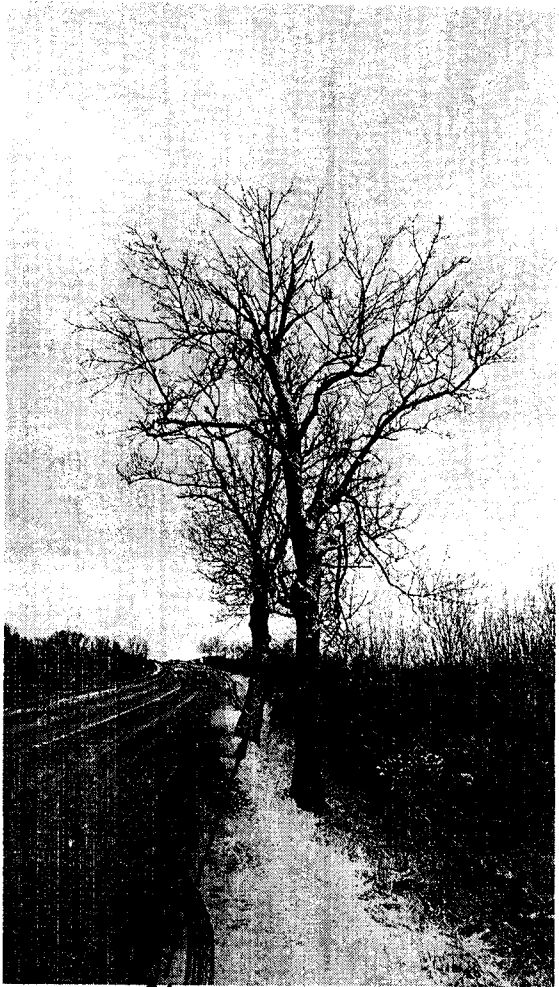
| 31 | 31 | Ясень | | В кроне присутствуют сухие ветви | Вырезка сухих ветвей |

| 31 | 31 | Ясень | | В кроне присутствуют<br>сухие ветви | Вырезка сухих<br>ветвей | Фотофиксация.<br>схема |

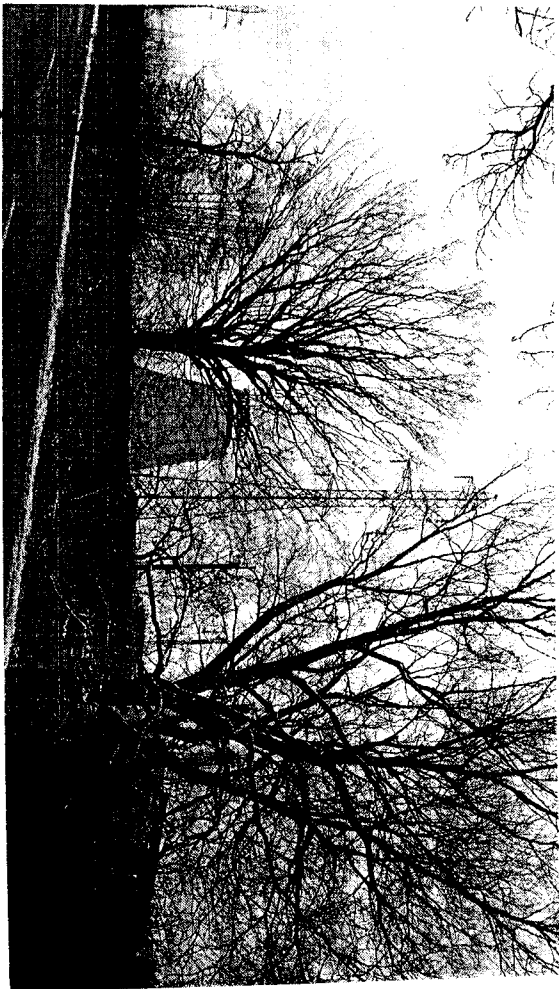
| 29 | 29 | Липа | | В кроне присутствует сухая вершина диаметром 23 см | Вырубка сухой вершины диаметром 23 см |

| 29 | 29 | Липа | | В кроне присутствует<br>сухая вершина<br>диаметром 23 см | Вырубка сухой<br>вершины<br>диаметром 23<br>см | Фотофиксация.<br>схема |

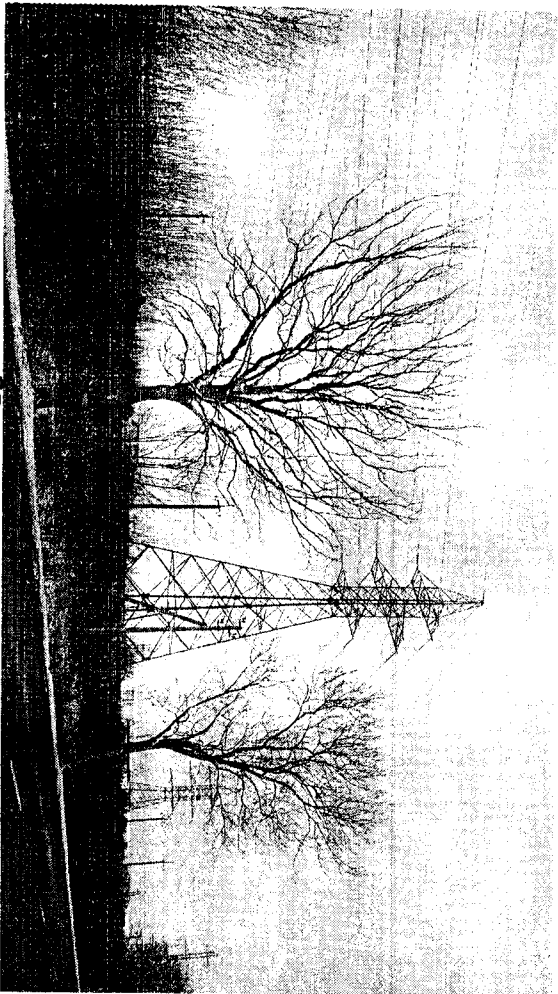
| 30 | 30 | Граб | 30 | Сухостойный | Вырубка |

| 30 | 30 | Граб | 30 | Сухостойный | Вырубка | Фотофиксация.<br>схема |

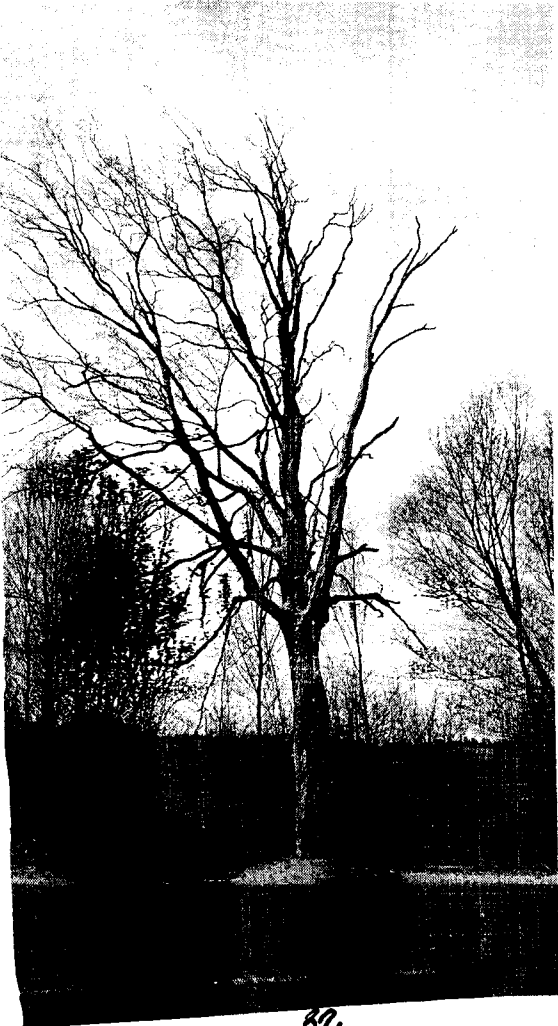
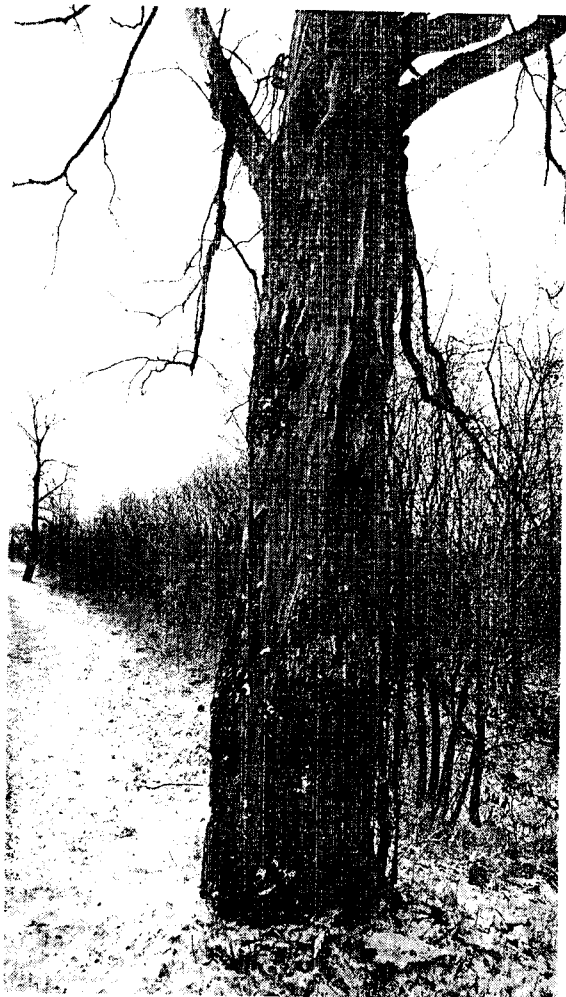
| 32 | 32 | Граб | 63 | Неудовлетворительное состояние: имеет усыхание кроны более 90 %, стволую гниль, отслоение коры, заселён грибами, угрожает падением | Вырубка |

| 32 | 32 | Граб | 63 | Неудовлетворительное<br>состояние: имеет<br>усыхание кроны более<br>90 %, стволовую гниль.<br>отслоение коры. заселён<br>грибами. угрожает<br>падением | Вырубка | Фотофиксация.<br>схема |

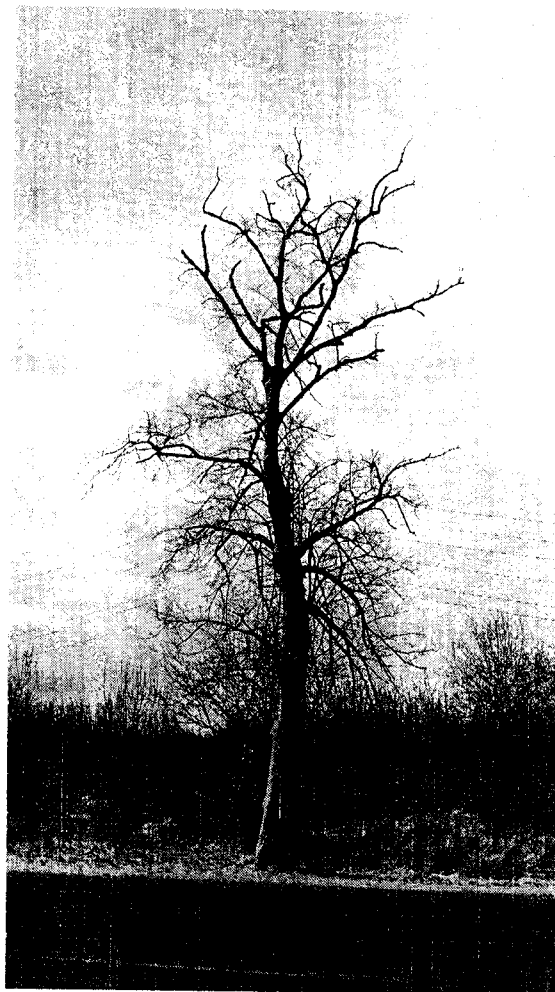
| 33 | 33 | Липа | | В кроне присутствуют сухие ветви | Вырезка сухих ветвей |

| 33 | 33 | Липа | | В кроне присутствуют<br>сухие ветви | Вырезка сухих<br>ветвей | Фотофиксация.<br>схема |

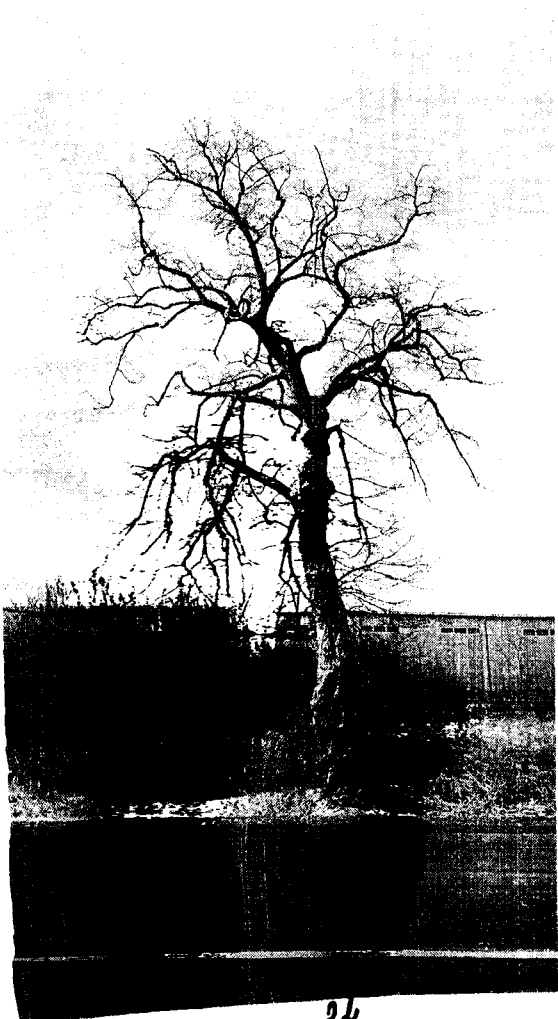
| 34 | 34 | Липа | | В кроне присутствуют сухие ветви, имеет незначительные дупла, незначительную стволую гниль | Вырезка сухих ветвей |

| 34 | 34 | Липа | | В кроне присутствуют<br>сухие ветви. имеет<br>незначительные дупла.<br>незначительную<br>стволовую гниль | Вырезка сухих<br>ветвей | Фотофиксация.<br>схема |

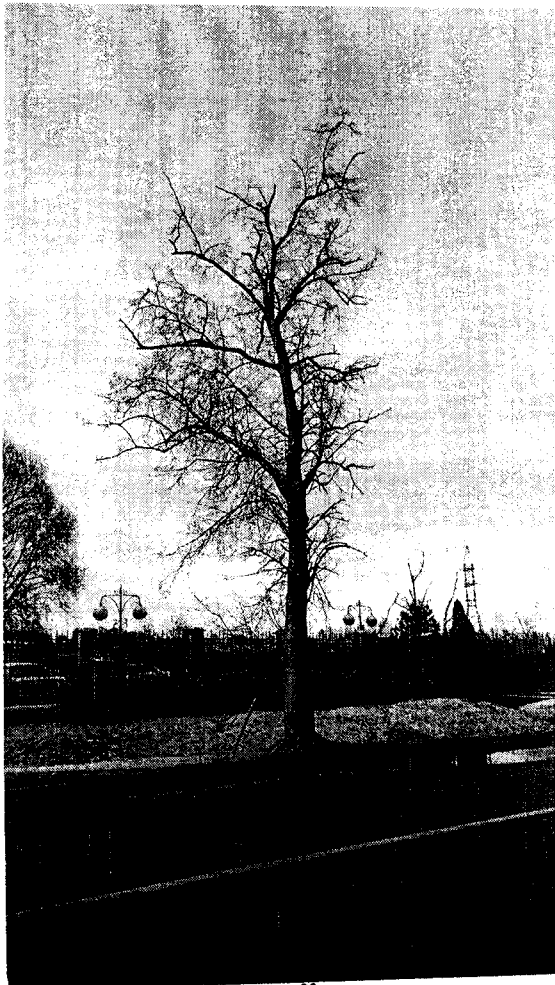
| 35 | 35 | Липа | | В кроне присутствуют сухие ветви | Вырезка сухих ветвей |

| 35 | 35 | Липа | | В кроне присутствуют<br>сухие ветви | Вырезка сухих<br>ветвей | Фотофиксация.<br>схема |
