**АКТ О НЕОБХОДИМОСТИ ВЫРУБКИ (СНОСА), ПЕРЕСАДКИ И ОБРЕЗКИ  
ЗЕЛЕННЫХ НАСАЖДЕНИЙ**

**№ а-АОН-1353 от «25» октября 2023 года**

## АКТ ОБСЛЕДОВАНИЯ ЗЕЛЕННЫХ НАСАЖДЕНИЙ

№ а-ОЗН-1729 от «25» 10 20 23 года

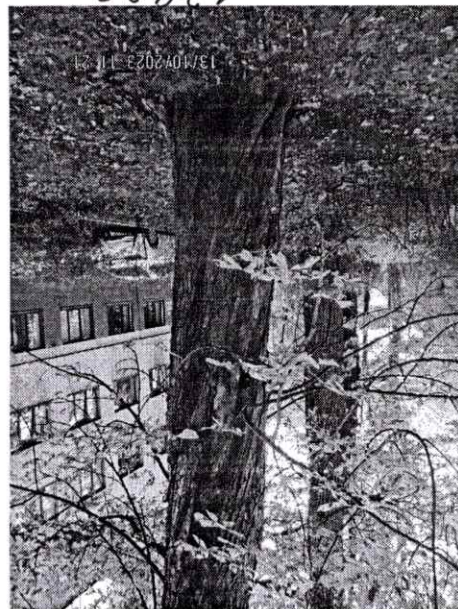
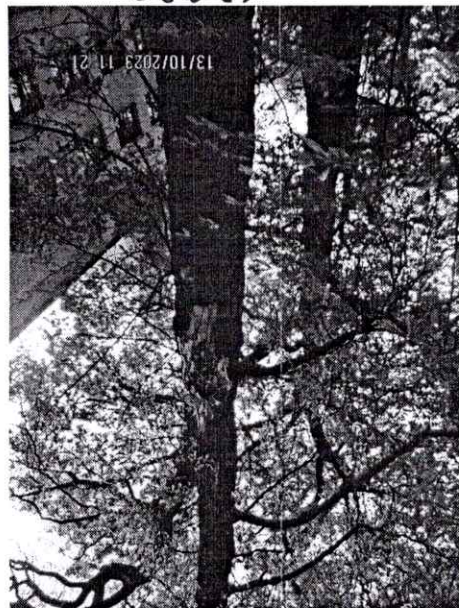
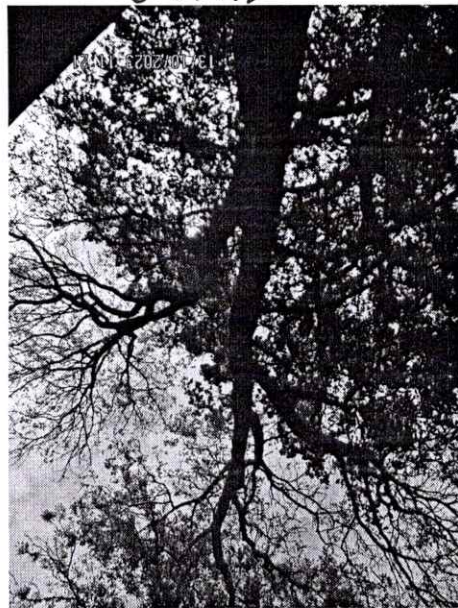
| 26 | 17928 | Каштан<br>конский<br>обыкновенный | | 90 | Сильно ослабленное<br>состояние: глубокая<br>трещина между<br>вершинами, обрыв<br>скелетной ветви,<br>стволовая гниль, обильно<br>заселен стволовыми<br>вредителями, большое<br>количество буровой<br>муки в нижней части<br>ствола, старовозрастной,<br>большая парусность<br>кроны, возможен разлом<br>вершин, угрожает<br>падением на проезд и<br>здание, <b>представляет<br/>угрозу жизни и<br/>здоровью граждан, а<br/>также причинения<br/>ущерба имуществу,<br/>больной, не<br/>подлежащий лечению и<br/>оздоровлению</b> | Санитарная<br>рубка |

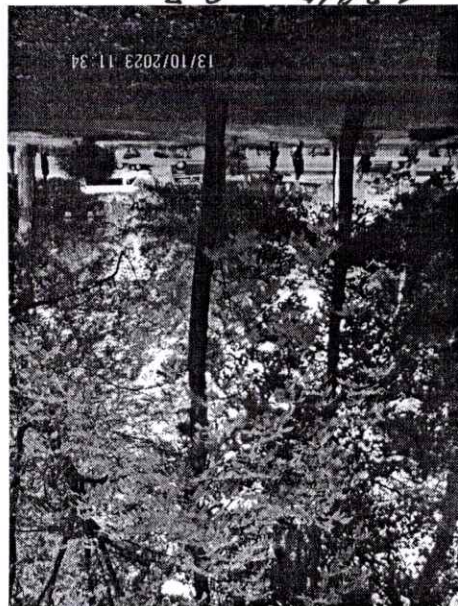
| 32 | 17908 | Каштан<br>конский<br>обыкновенный | | 99 | Сильно ослабленное<br>состояние: слом ствола<br>на высоте 5,5 м, дупло,<br>стволовая гниль,<br>продольные трещины<br>ствола, сокотечение,<br>обильно, заселен<br>стволовыми<br>вредителями, угрожает<br>падением, <b>представляет<br/>угрозу жизни и<br/>здоровью граждан, а<br/>также причинения<br/>ущерба имуществу,<br/>больной, не<br/>подлежащий лечению и<br/>оздоровлению</b> | Санитарная<br>рубка |

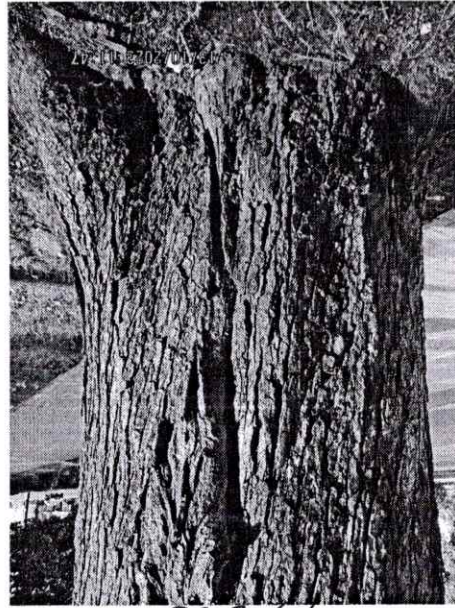
| 46 | 17869 | Каштан | | | Ослабленное состояние.<br>Старовозрастной. В<br>кроне присутствуют<br>сухие ветви, на стволе<br>имеются затянувшиеся<br>морозобойные трещины,<br>заселен стволовыми<br>вредителями, большое<br>количество буровой<br>муки в нижней части<br>ствола | Вырезка сухих<br>ветвей |

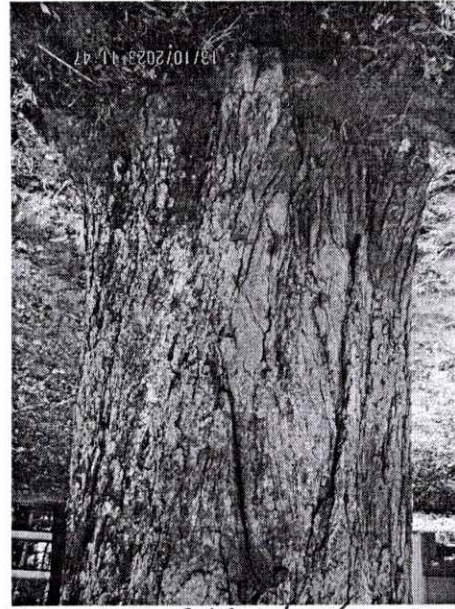
17869, 17870

| № п/п | № на схеме | Порода зеленых насаждений | Диаметр ствола, см (на высоте 1,3 м для деревьев) / возраст, лет (для кустарников) | Оценка (описание) состояния зеленого насаждения | Рекомендуемые мероприятия |
|---|---|---|---|---|---|
| 1 | 17870 | Клен | | Ослабленное состояние. Гниль, дупла, наклон, сухие ветви отсутствуют. Присутствует стволовая поросль | Обрезка стволовой поросли до высоты 2,5 м |
