# АКТ О НЕОБХОДИМОСТИ ВЫРУБКИ (СНОСА), ПЕРЕСАДКИ И ОБРЕЗКИ ЗЕЛЕННЫХ НАСАЖДЕНИЙ

№ 291 от « 17 » марта 20 20 года

## АКТ ОБСЛЕДОВАНИЯ ЗЕЛЕННЫХ НАСАЖДЕНИЙ

№ 354 от «17» марта 20 20 года

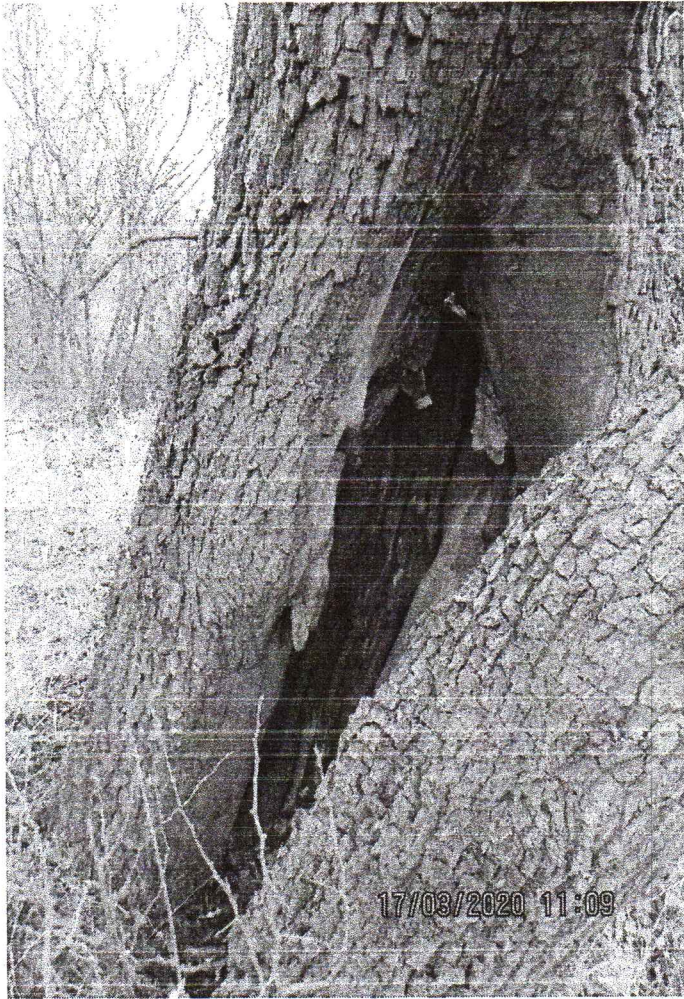
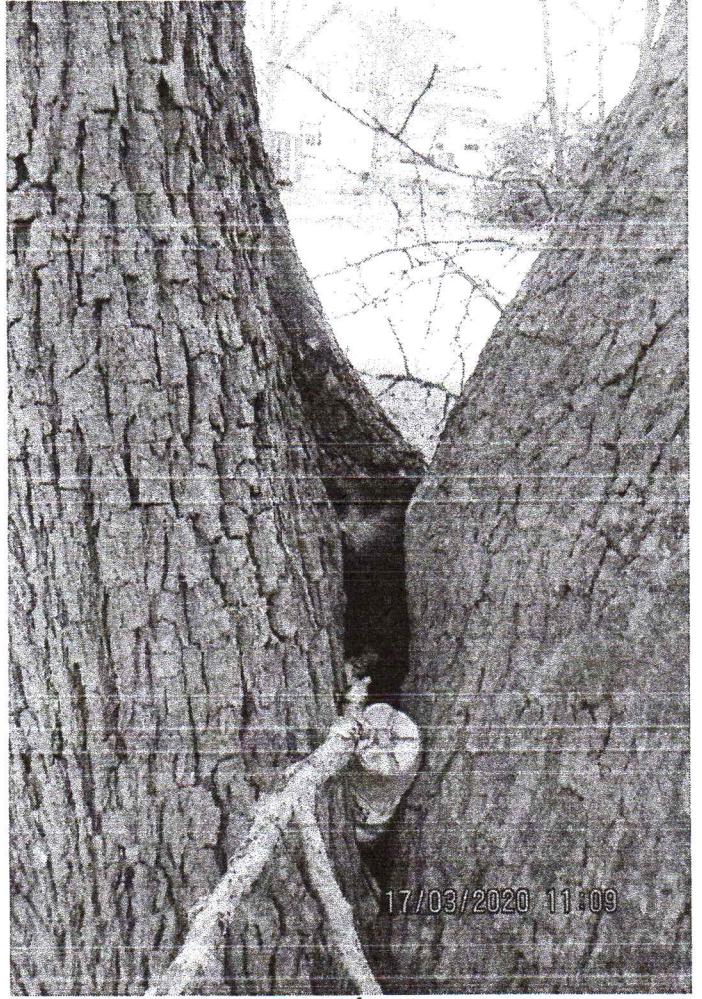
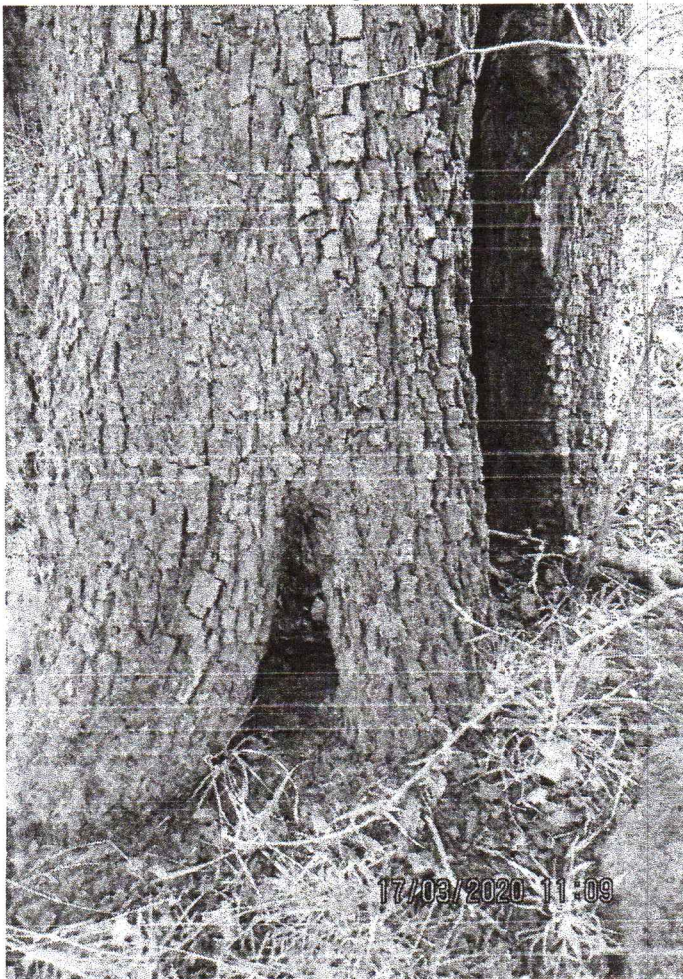
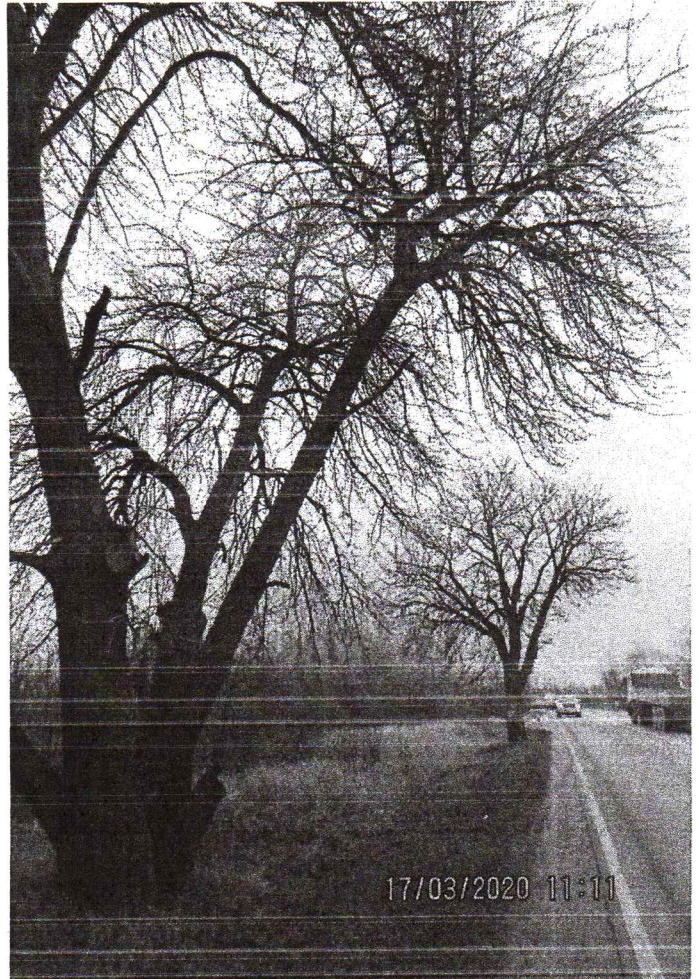
| № п/п | № на схеме | Порода зеленых насаждений | Диаметр ствола, см (на высоте 1,3 м для деревьев), возраст, лет (для кустарников) | Описание состояния | Мероприятия | Приложения |
|---|---|---|---|---|---|---|
| 1 | 1 | Груша | | Стволы диаметрами 58 см, 49 см находятся в неудовлетворительном состоянии: обширное сквозное дупло у основания, стволовая гниль, наклон в сторону проезжей части, отсутствует древесина, поражены огнем, возможен разлом стволов, угрожает падением на проезжую часть | Вырубка аварийных стволов диаметрами 58 см, 49 см | Фотофиксация, схема |

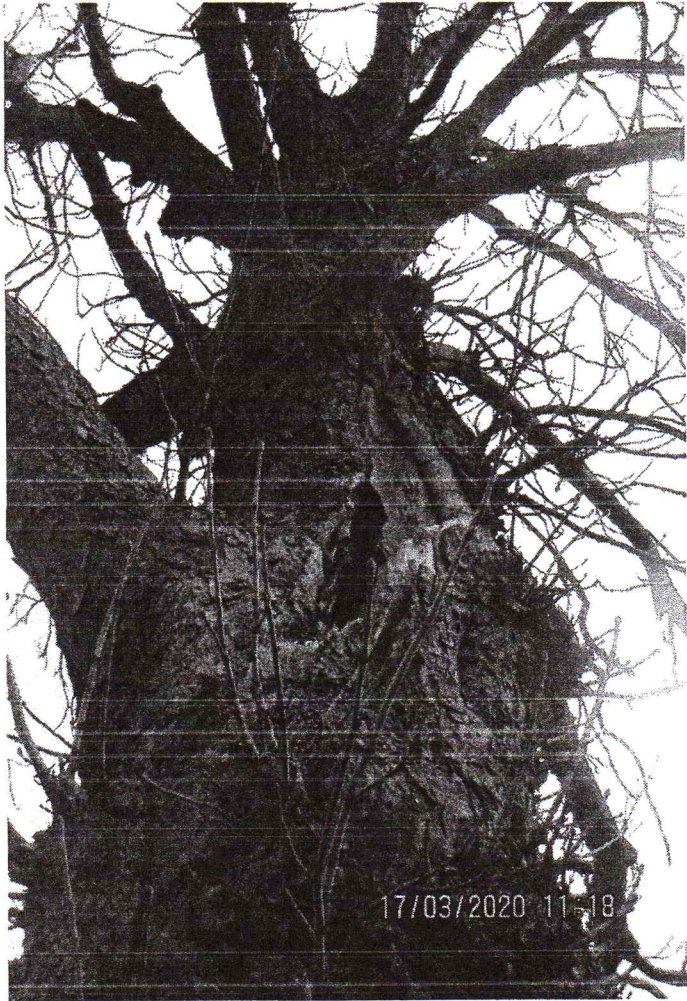
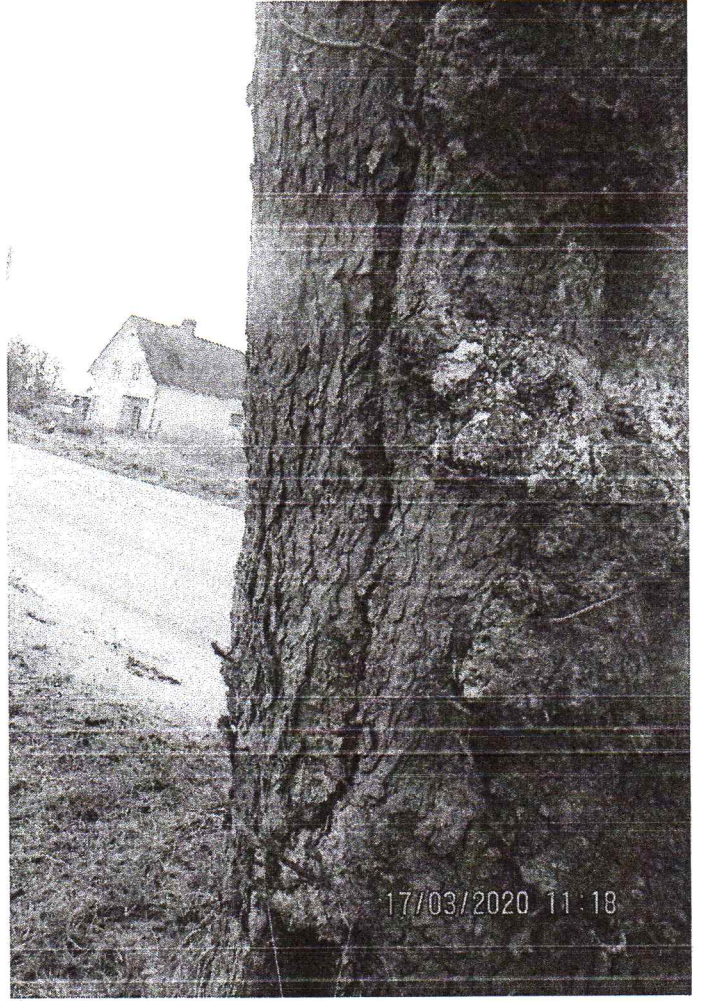
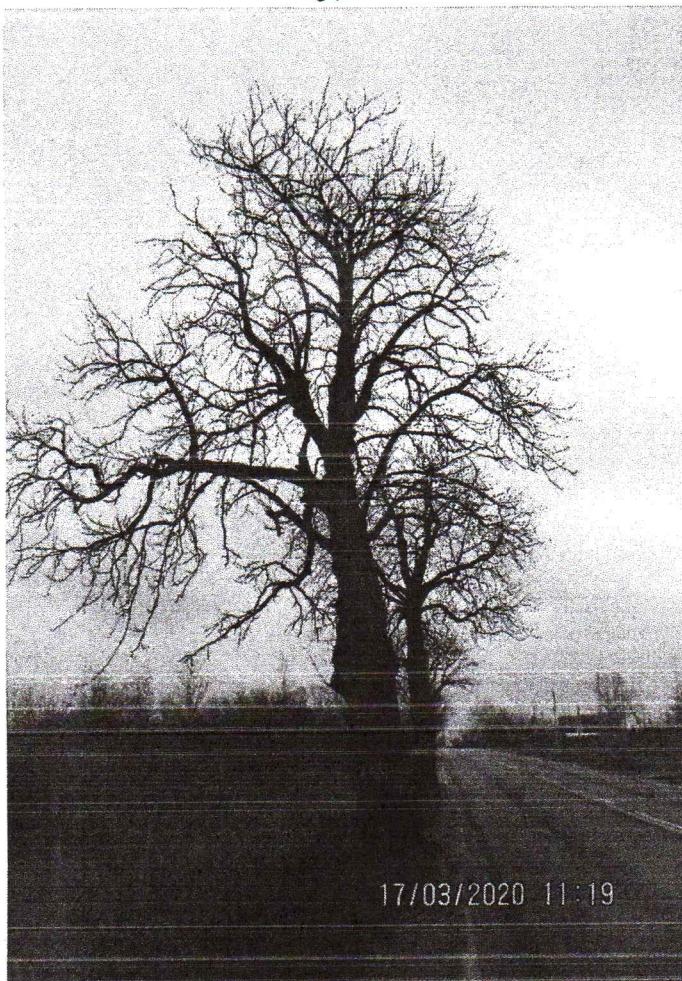
| 2 | 2 | Каштан | | Удовлетворительное состояние: имеет небольшое дупло на высоте 4 м, морозобойную трещину | Не требуются | Фотофиксация, схема |

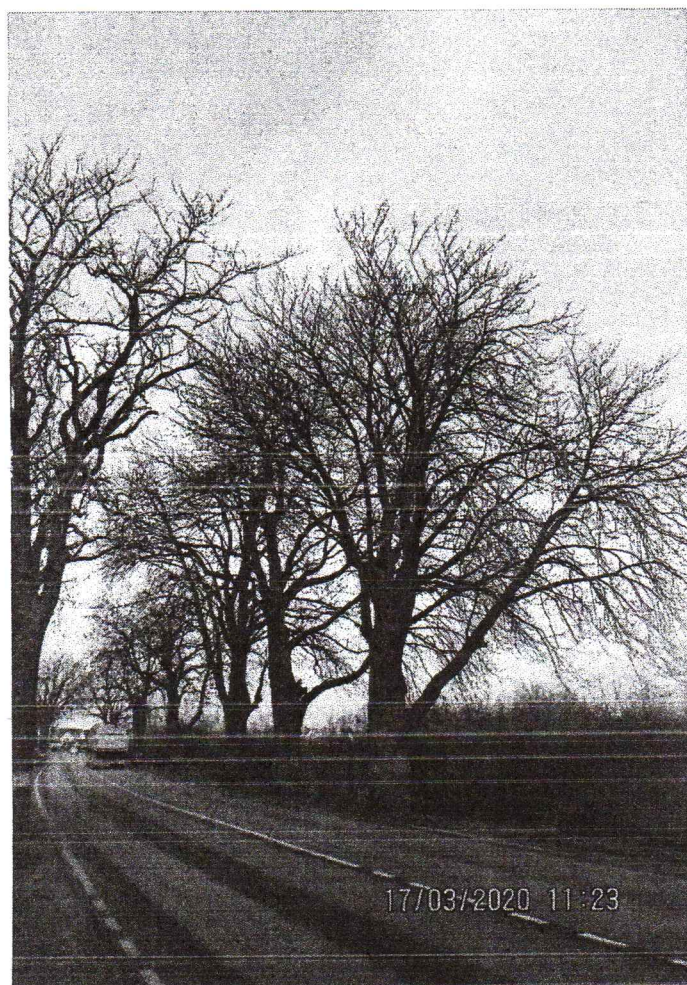
| № п/п | № на схеме | Порода зеленых насаждений | Диаметр ствола, см (на высоте 1,3 м для деревьев), возраст, лет (для кустарников) | Описание состояния | Мероприятия |
|---|---|---|---|---|---|
| 1 | 3 | Каштан | | В кроне присутствуют сухие ветви | Вырезка сухих ветвей |

| 3 | 3 | Каштан | | В кроне присутствуют сухие ветви | Вырезка сухих ветвей | Фотофиксация, схема |

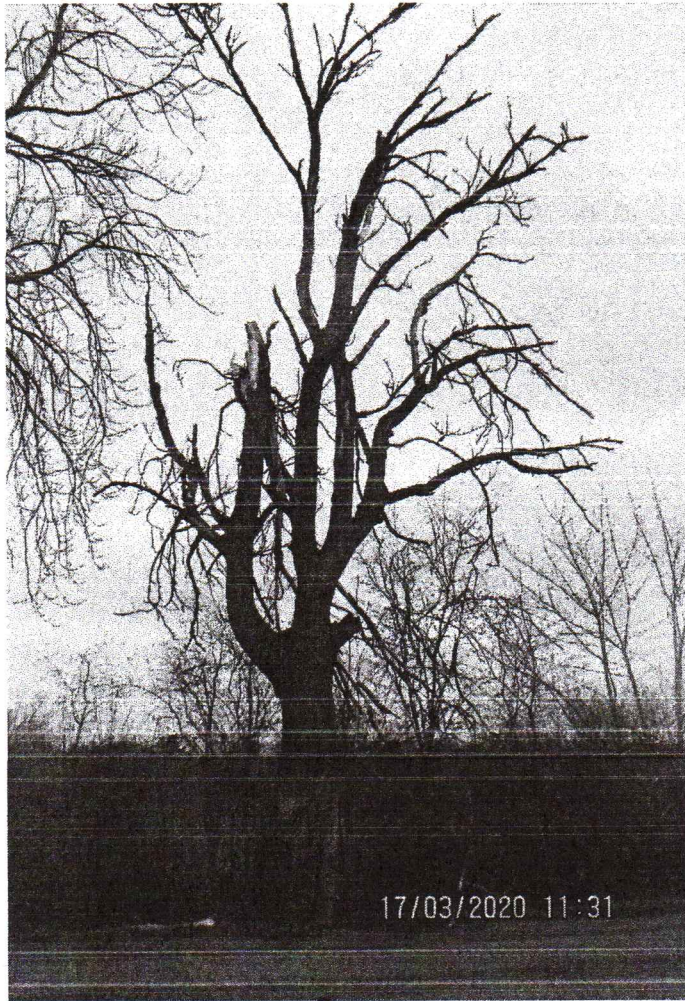
| № п/п | № на схеме | Порода зеленых насаждений | Диаметр ствола, см (на высоте 1,3 м для деревьев), возраст, лет (для кустарников) | Описание состояния | Мероприятия |
|---|---|---|---|---|---|
| 4 | 6 | Каштан | 62 | Сухостойный, угрожает падением на проезжую часть | Вырубка |

| 6 | 6 | Каштан | 62 | Сухостойный, угрожает падением на проезжую часть | Вырубка | Фотофиксация, схема |

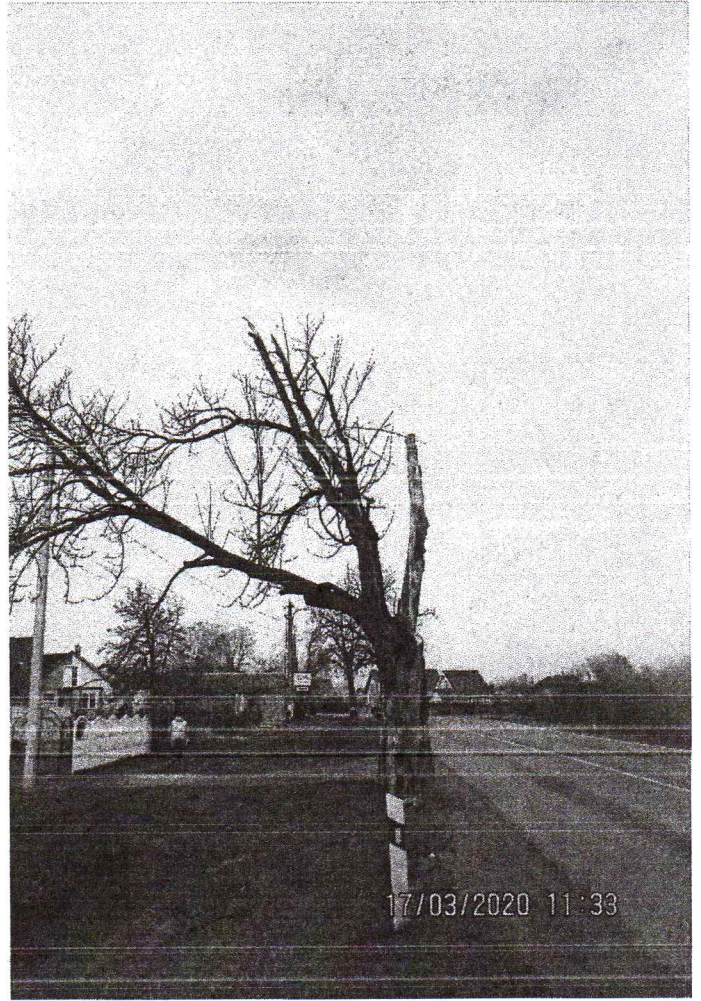
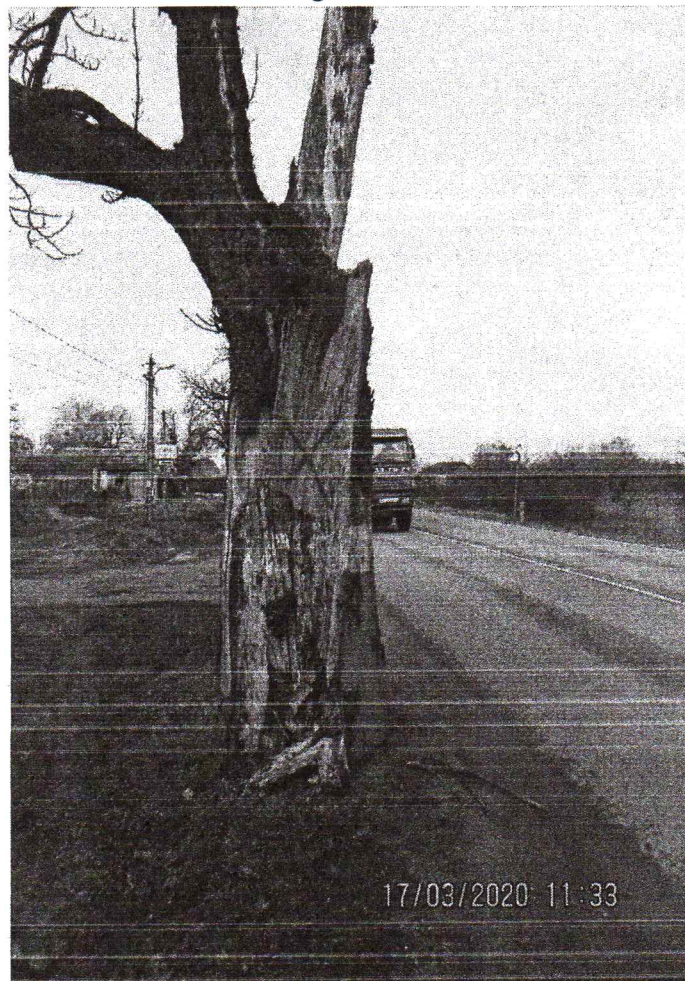
| № п/п | № на схеме | Порода зеленых насаждений | Диаметр ствола, см (на высоте 1,3 м для деревьев), возраст, лет (для кустарников) | Описание состояния | Мероприятия |
|---|---|---|---|---|---|
| 5 | 7 | Каштан | 69 | Сухостойный, угрожает падением на проезжую часть | Вырубка |

| 7 | 7 | Каштан | 69 | Сухостойный, угрожает падением на проезжую часть | Вырубка | Фотофиксация, схема |

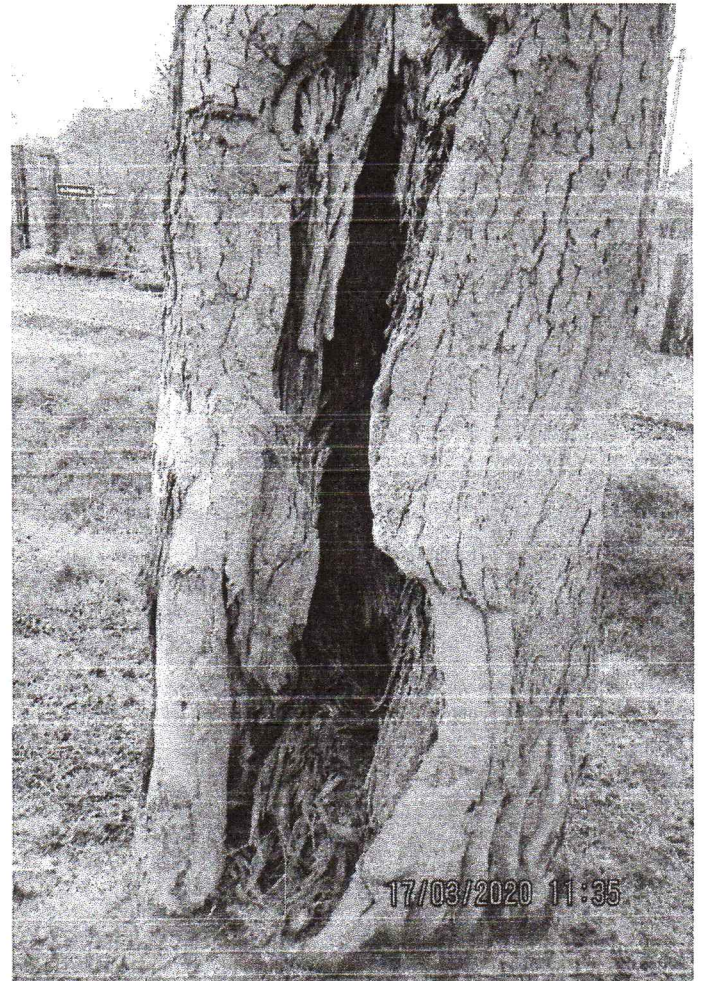
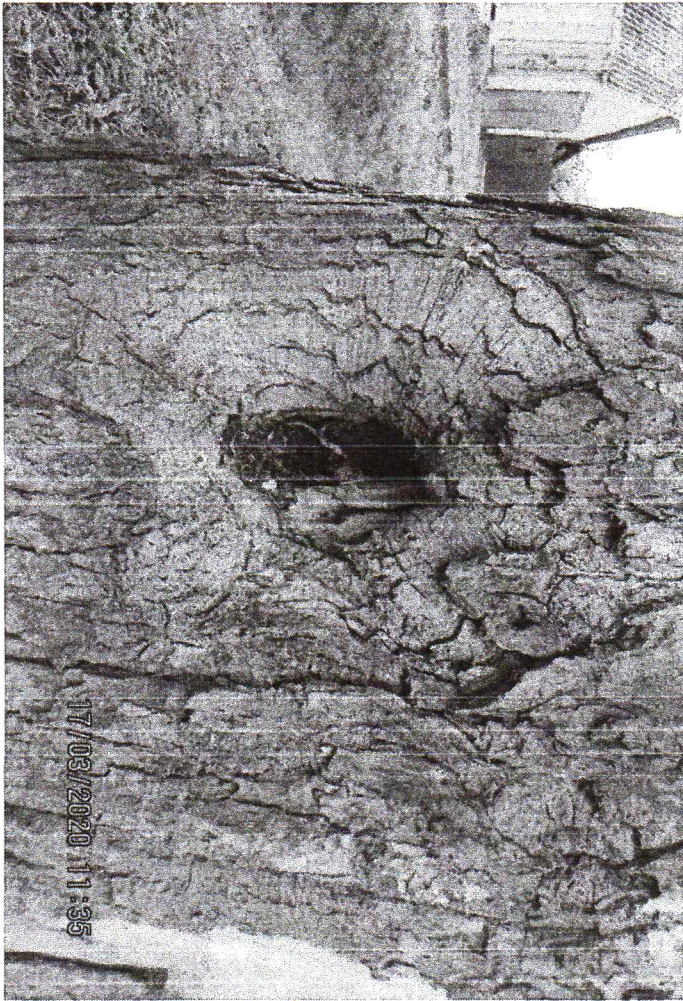
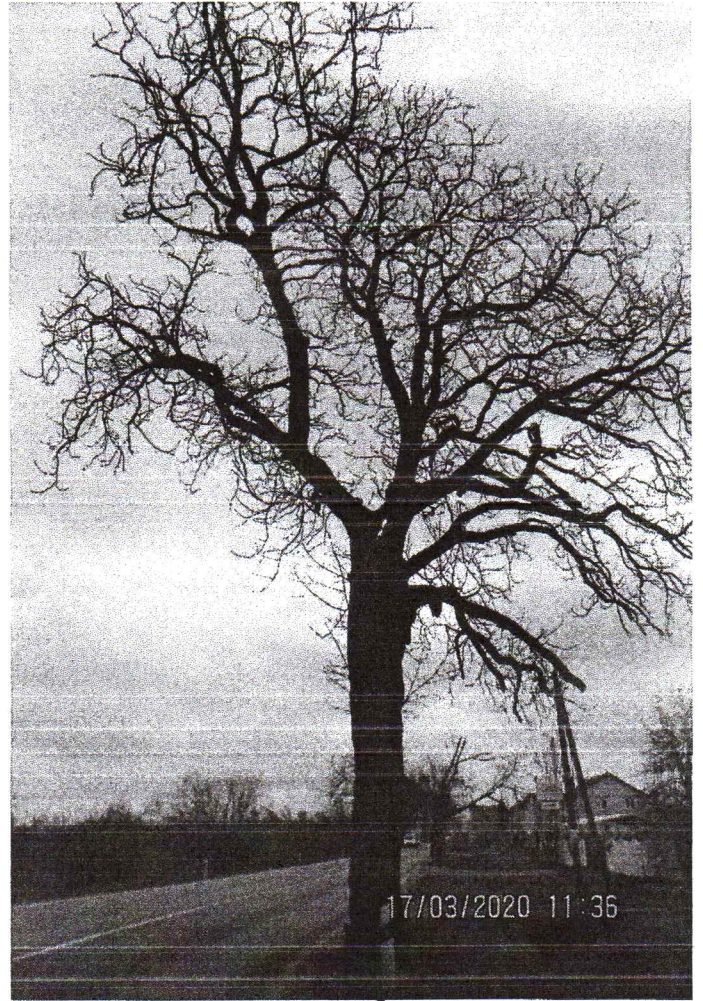
| № п/п | № на схеме | Порода зеленых насаждений | Диаметр ствола, см (на высоте 1,3 м для деревьев), возраст, лет (для кустарников) | Описание состояния | Мероприятия |
|---|---|---|---|---|---|
| 6 | 8 | Каштан | 73 | Неудовлетворительное состояние: стволовая, прикорневая гниль, обширное сквозное дупло до высоты 1,5 м, расщепление древесины, возможен слом ствола, угрожает падением на проезжую часть | Вырубка |

| 8 | 8 | Каштан | 73 | Неудовлетворительное состояние: стволовая, прикорневая гниль, обширное сквозное дупло до высоты 1,5 м, расщепление древесины, возможен слом ствола, угрожает падением на проезжую часть | Вырубка | Фотофиксация, схема |

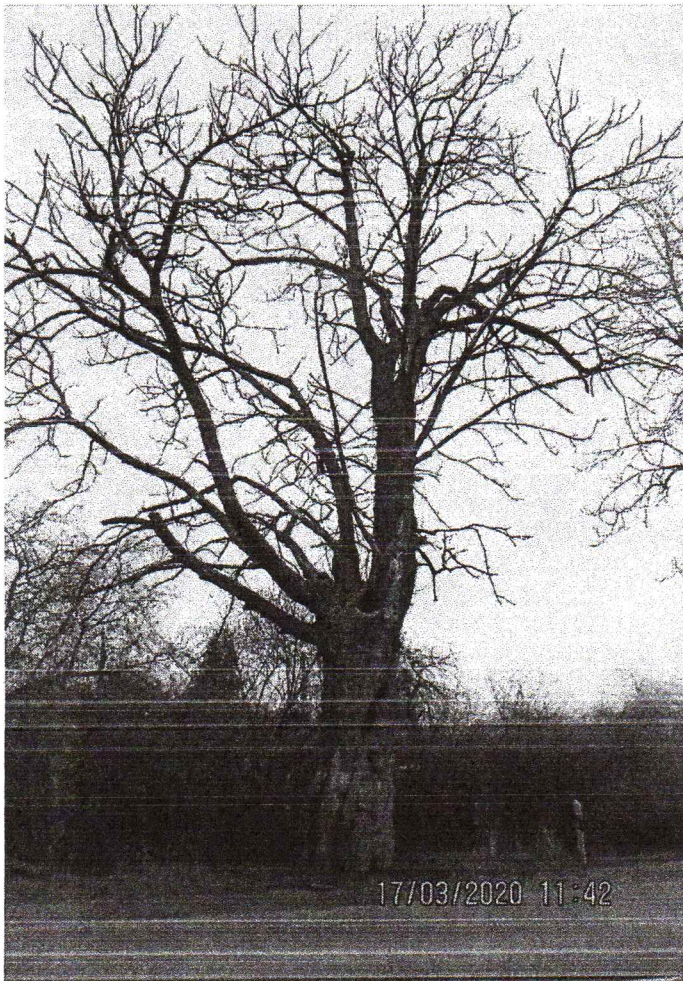
| № п/п | № на схеме | Порода зеленых насаждений | Диаметр ствола, см (на высоте 1,3 м для деревьев), возраст, лет (для кустарников) | Описание состояния | Мероприятия |
|---|---|---|---|---|---|
| 7 | 9 | Каштан | 88 | Сухостойный, угрожает падением на проезжую часть | Вырубка |

| 9 | 9 | Каштан | 88 | Сухостойный, угрожает падением на проезжую часть | Вырубка | Фотофиксация, схема |

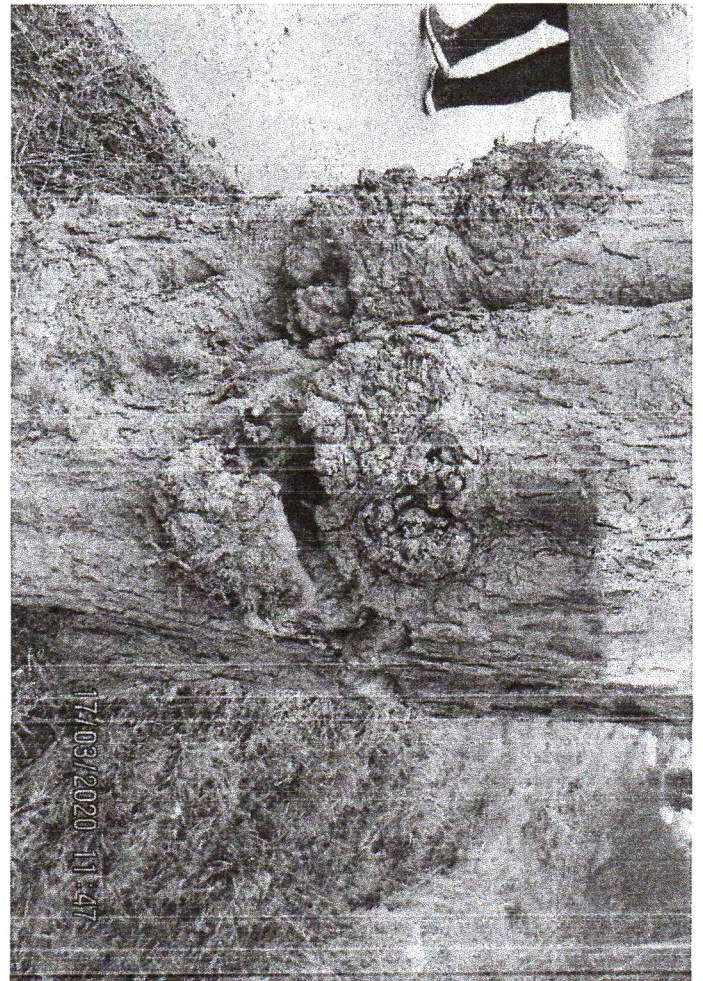
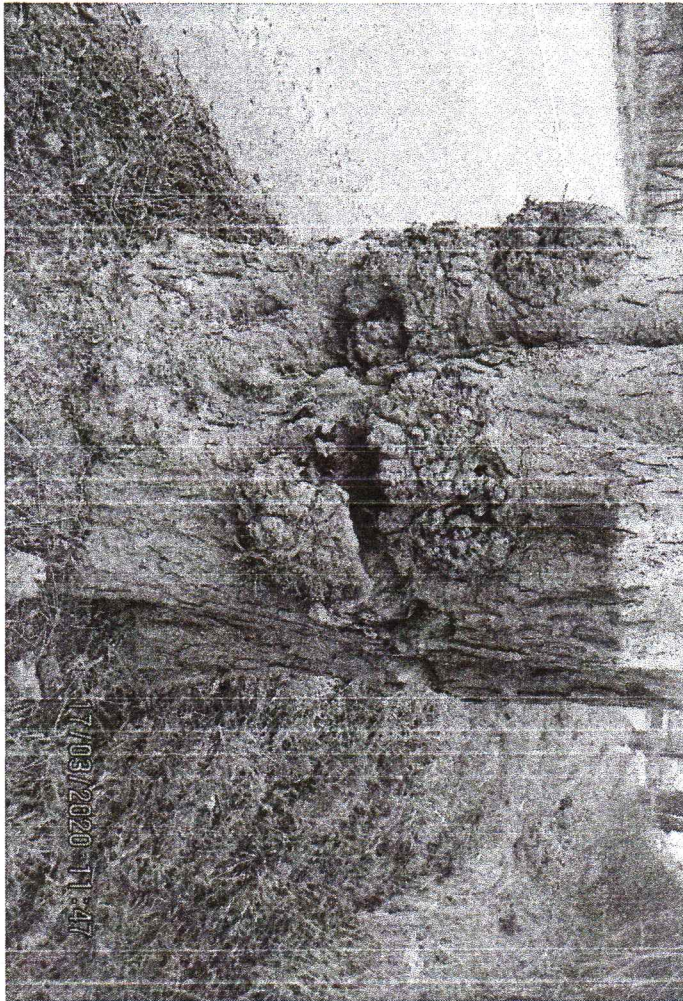
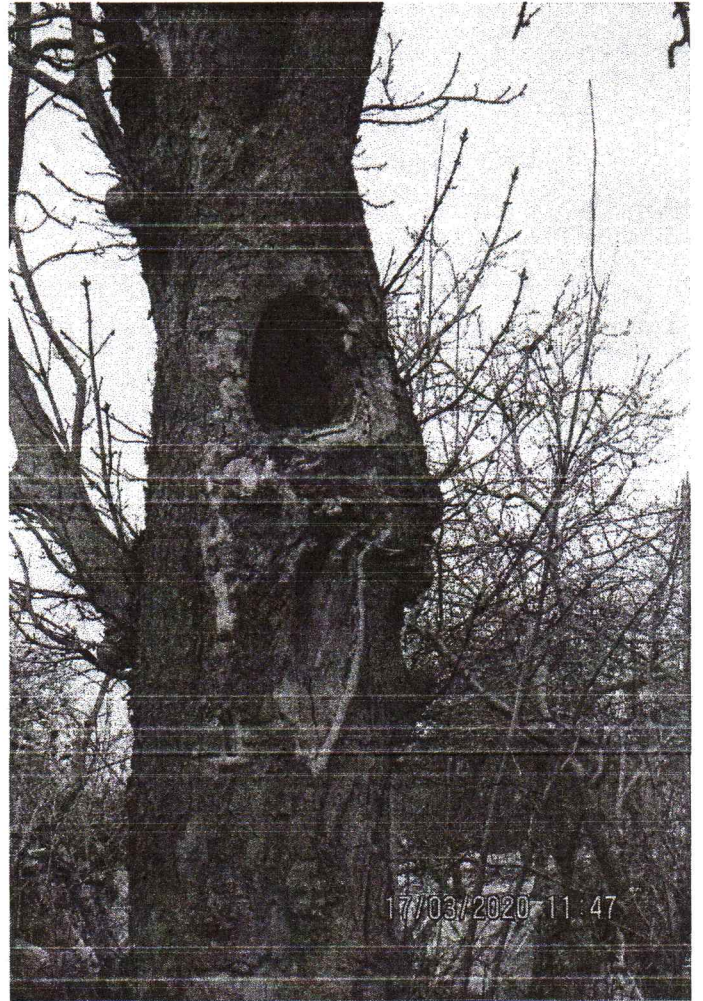
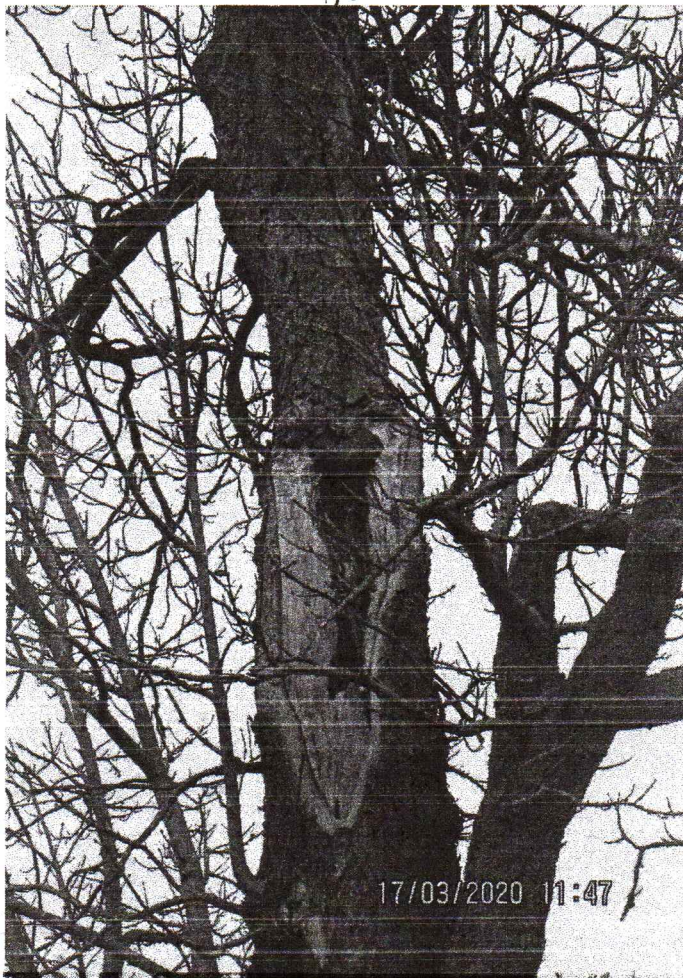
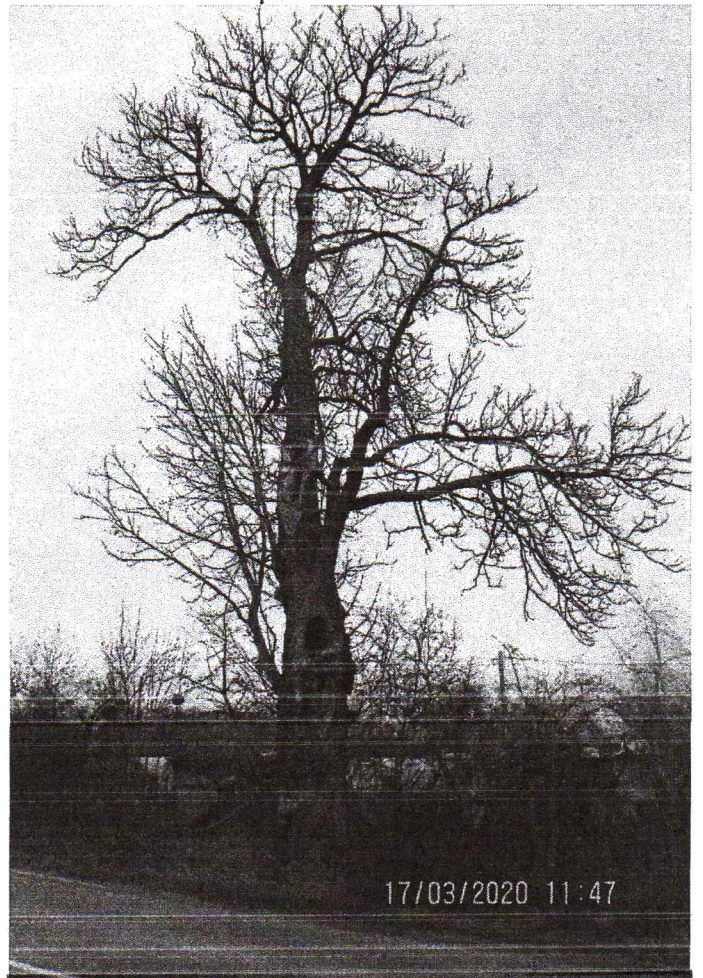
| № п/п | № на схеме | Порода зеленых насаждений | Диаметр ствола, см (на высоте 1,3 м для деревьев), возраст, лет (для кустарников) | Описание состояния | Мероприятия |
|---|---|---|---|---|---|
| 8 | 10 | Каштан | 94 | Неудовлетворительное состояние: обширное дупло, стволовая, прикорневая гниль, механические повреждения, возможен слом ствола, угрожает падением на проезжую часть | Вырубка |

| 10 | 10 | Каштан | 94 | Неудовлетворительное состояние: обширное дупло, стволовая, прикорневая гниль, механические повреждения, возможен слом ствола, угрожает падением на проезжую часть | Вырубка | Фотофиксация, схема |

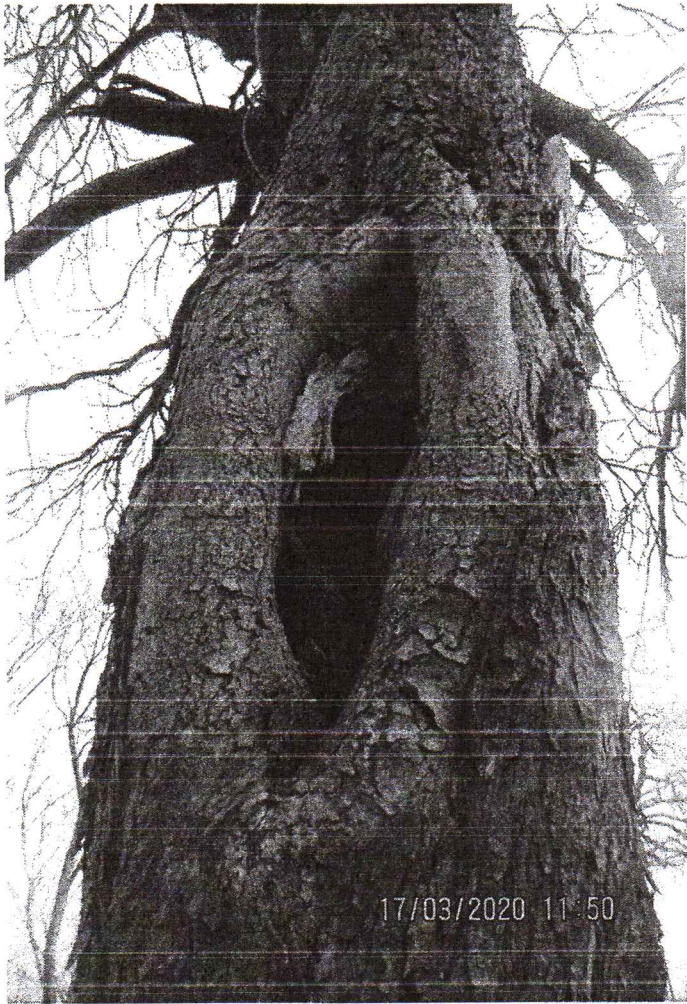
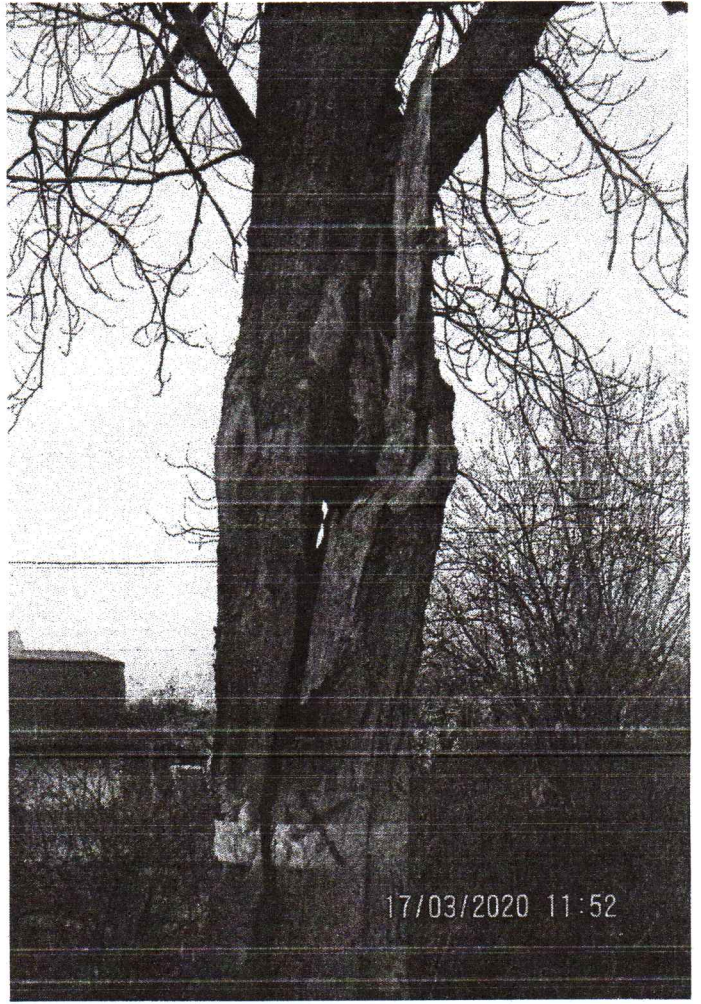
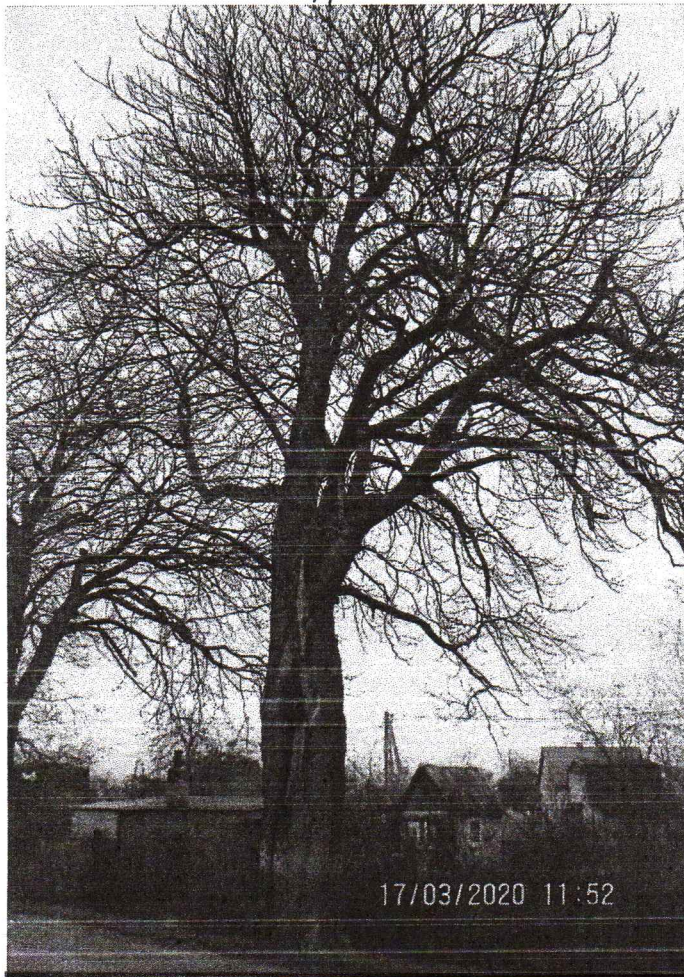
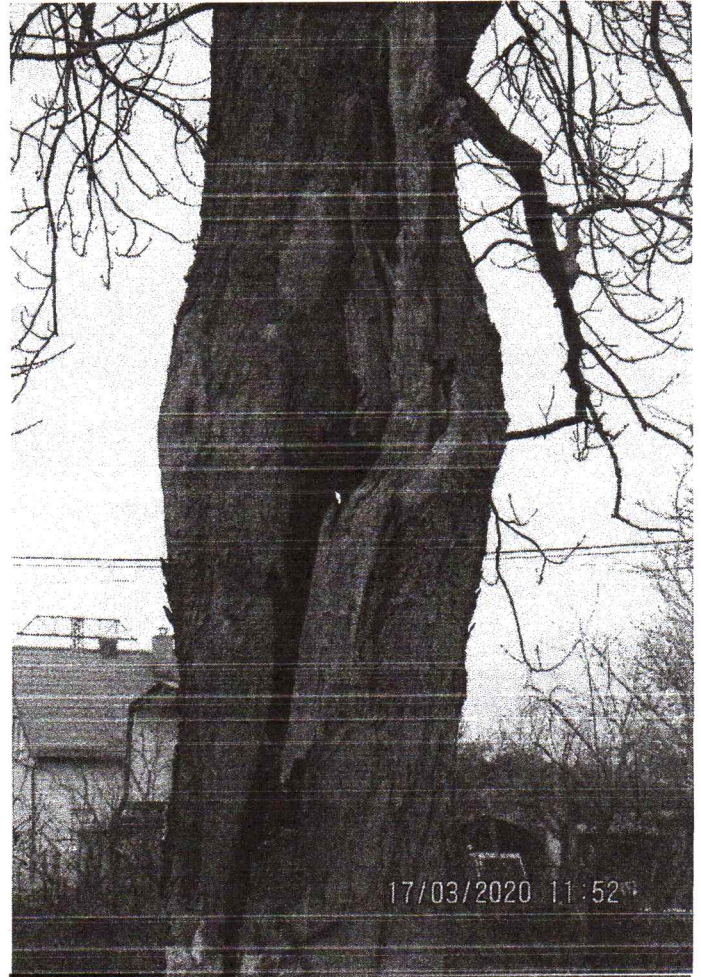
| № п/п | № на схеме | Порода зеленых насаждений | Диаметр ствола, см (на высоте 1,3 м для деревьев), возраст, лет (для кустарников) | Описание состояния | Мероприятия |
|---|---|---|---|---|---|
| 9 | 11 | Каштан | 100 | Неудовлетворительное состояние: стволовая гниль, обширное сквозное дупло, отсутствует древесина, заселен стволовыми вредителями, плодовыми телами грибов | Вырубка |

| 11 | 11 | Каштан | 100 | Неудовлетворительное состояние: стволовая гниль, обширное сквозное дупло, отсутствует древесина, заселен стволовыми вредителями, плодовыми телами грибов | Вырубка | Фотофиксация, схема |
