АКТ О НЕОБХОДИМОСТИ ВЫРУБКИ (СНОСА), ПЕРЕСАДКИ И ОБРЕЗКИ  
ЗЕЛЕННЫХ НАСАЖДЕНИЙ

№ а-АОН-222 от «10» марта 2023 года

на земельном участке, расположенном: ул. Комсомольская, 21 А

АКТ ОБСЛЕДОВАНИЯ ЗЕЛЕННЫХ НАСАЖДЕНИЙ

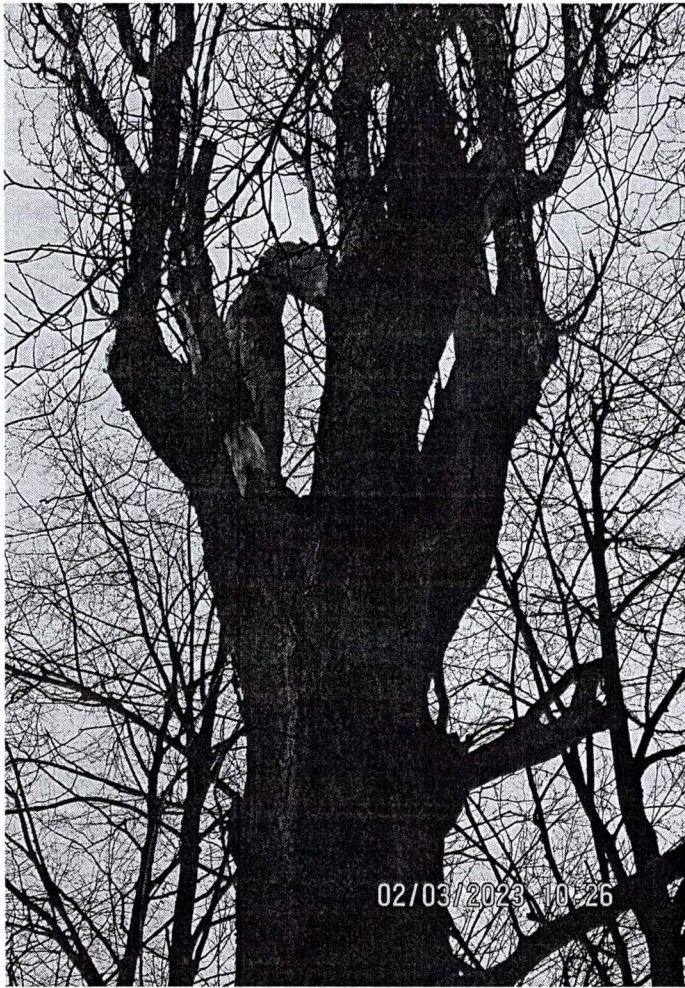
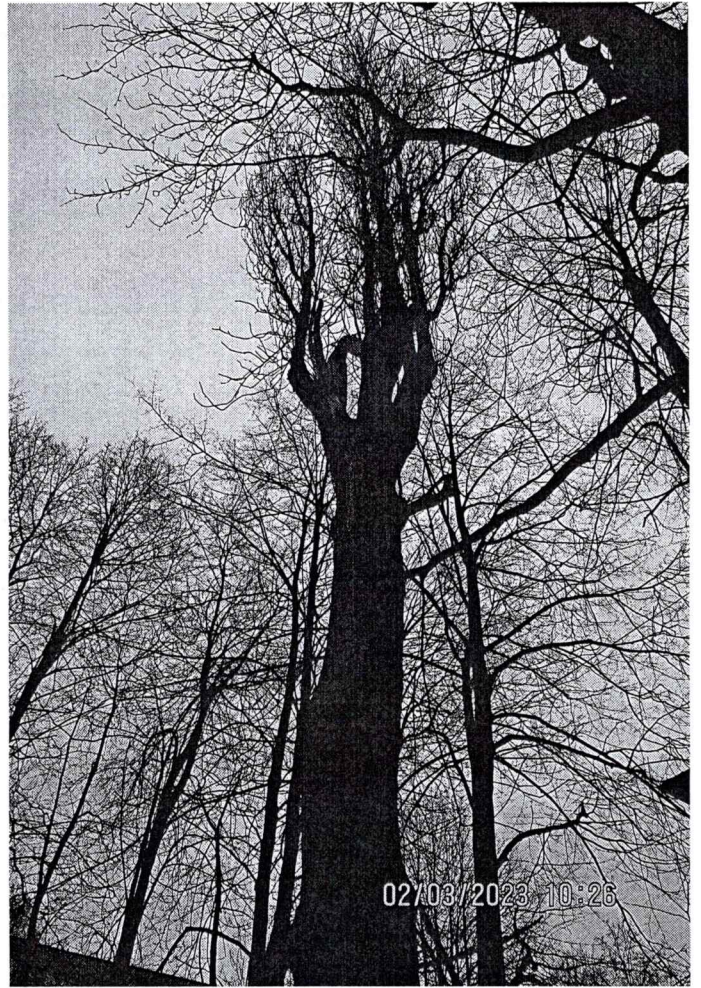
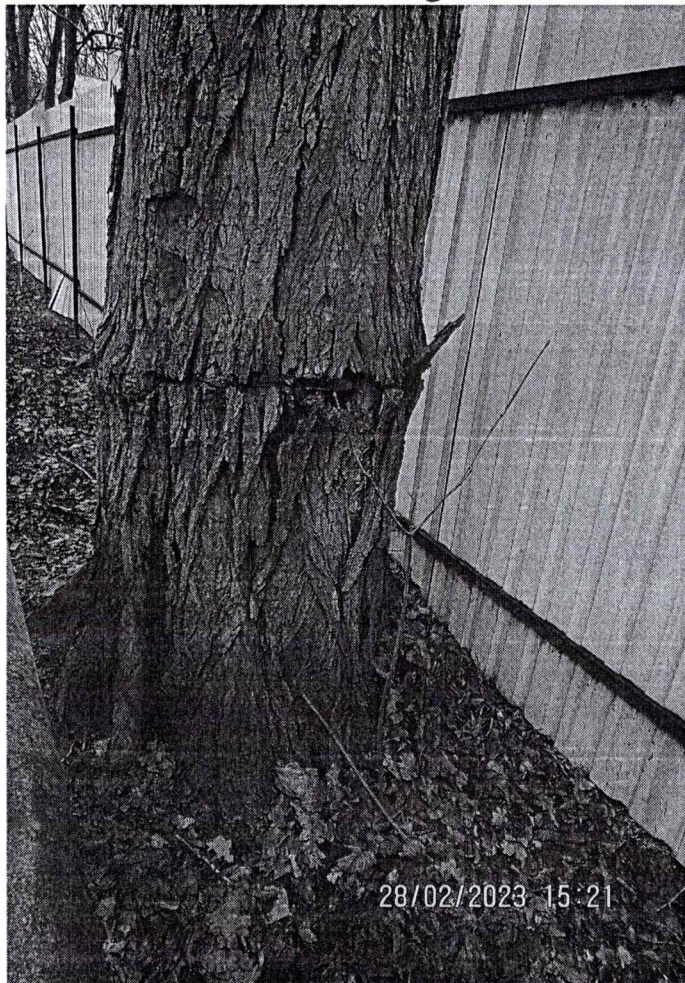
| 3 | 3 | Тополь черный пирамидальный | 68 | Сильно ослабленное состояние: усыхание кроны, сломы ветвей, многочисленные дупла и сухобочины на высоте от 5 до 12 м, стволовая гниль, на высоте 1,2 м ствол перетянут металлическим тросом, возможен слом ствола, угрожает падением, <b>представляет угрозу жизни и здоровью граждан, а также причинения ущерба имуществу</b> | Вырубка |

| № п/п | № на схеме | Порода, вид зеленых насаждений | Диаметр ствола, см (на высоте 1,3 м для деревьев), возраст, лет (для кустарников) | Описание состояния | Мероприятия вырубка (снос), и/или обрезка зеленых насаждений |
|---|---|---|---|---|---|
| 3 | 3 | Тополь черный пирамидальный | 68 | Сильно ослабленное состояние: усыхание кроны, сломы ветвей, многочисленные дупла и сухобочины на высоте от 5 до 12 м, стволовая гниль, на высоте 1.2. м ствол перетянут металлическим тросом, возможен слом ствола, угрожает падением, представляет угрозу жизни и здоровью граждан, а также причинения ущерба имуществу | Вырубка с корчёвкой пня |

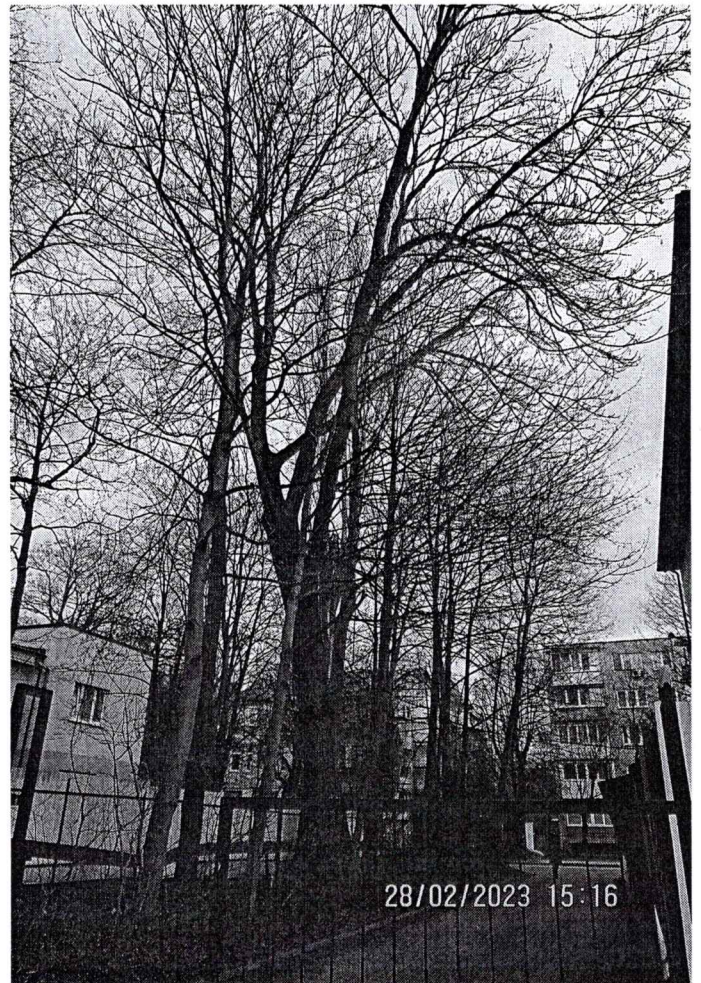
4-17

| 4 | 4 | Клен | | Ветви нависают над проездом | Обрезка ветвей, нависающих над проездом |
| 5 | 5 | Клен | | Ветви нависают над проездом | Обрезка ветвей, нависающих над проездом |

| № п/п | № на схеме | Порода, вид зеленых насаждений | Диаметр ствола, см (на высоте 1,3 м для деревьев), возраст, лет (для кустарников) | Описание состояния | Мероприятия вырубка (снос), и/или обрезка зеленых насаждений |
|---|---|---|---|---|---|
| 4 | 4 | Клен | | Ветви нависают над проездом | Обрезка ветвей, нависающих над проездом |
| 5 | 5 | Клен | | Ветви нависают над проездом | Обрезка ветвей, нависающих над проездом |

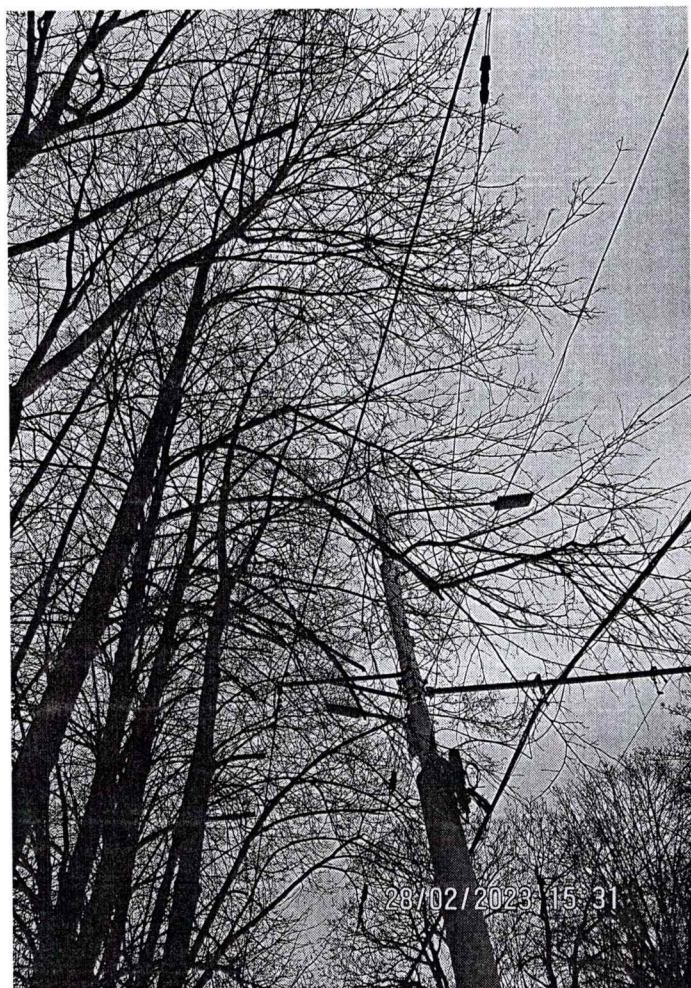
16, 17

| 16 | 16 | Липа | | В кроне присутствуют сухие ветви, ветви касаются ЛЭП | Вырезка сухих ветвей, обрезка ветвей, касающихся ЛЭП |
| 17 | 17 | Клен | | Ветви касаются ЛЭП | Обрезка ветвей, касающихся ЛЭП |

| 12 | 16 | Липа | | В кроне присутствуют сухие ветви, ветви касаются ЛЭП | Вырезка сухих ветвей, обрезка ветвей касающихся ЛЭП |
| 13 | 17 | Клен | | Ветви касаются ЛЭП | Обрезка ветвей, касающихся ЛЭП |

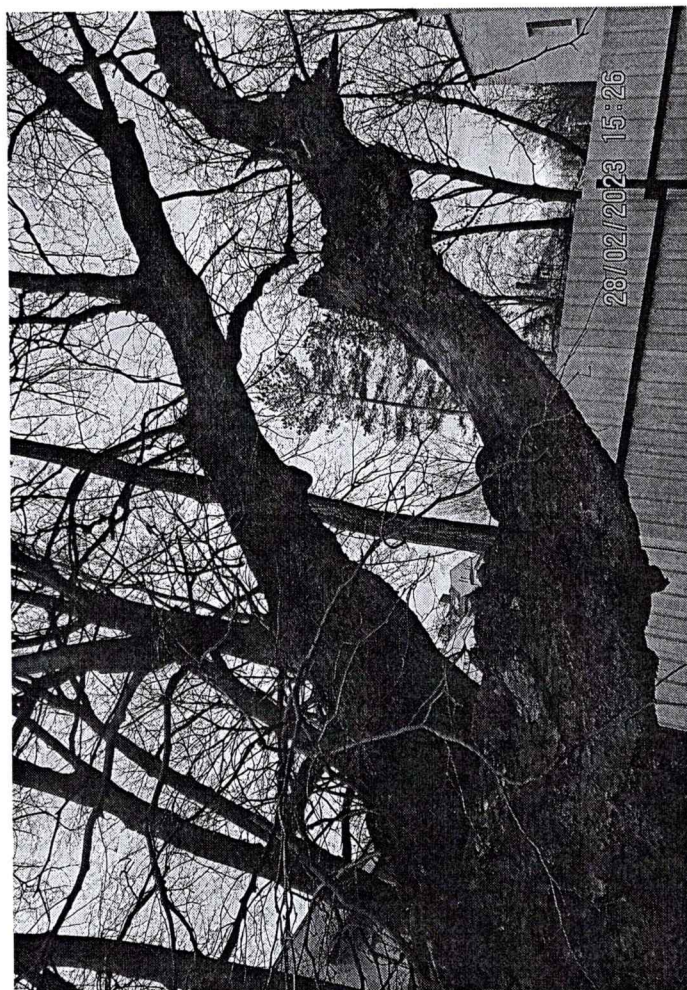
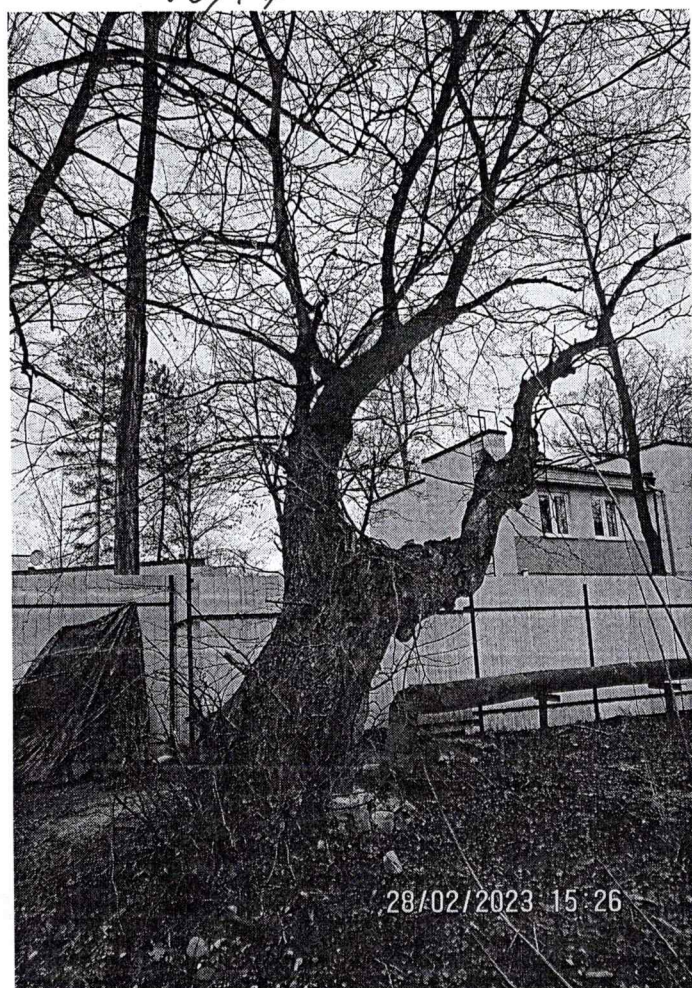
| № п/п | № на схеме | Порода зеленых насаждений | Диаметр ствола, см (на высоте 1,3 м для деревьев) / возраст, лет (для кустарников) | Оценка (описание) состояния зеленого насаждения | Рекомендуемые мероприятия |
|---|---|---|---|---|---|
| 2 | 2 | Липа мелколистная | 83 | Сильно ослабленное состояние: усыхание кроны, сломы ветвей, стволовая гниль, аварийный наклон в сторону теплотрассы, заселена стволовыми вредителями, угрожает падением, <b>представляет угрозу жизни и здоровью граждан, а также причинения ущерба</b> | Вырубка |

| № п/п | № на схеме | Порода, вид зеленых насаждений | Диаметр ствола, см (на высоте 1,3 м для деревьев), возраст, лет (для кустарников) | Описание состояния | Мероприятия вырубка (снос), и/или обрезка зеленых насаждений |
|---|---|---|---|---|---|
| 2 | 2 | Липа мелколистная | 83 | Сильно ослабленное состояние: усыхание кроны, сломы ветвей, стволовая гниль, аварийный наклон в сторону теплотрассы, заселена стволовыми вредителями, угрожает падением, представляет угрозу жизни и здоровью граждан, а также причинения ущерба имуществу | Вырубка с корчёвкой пня |

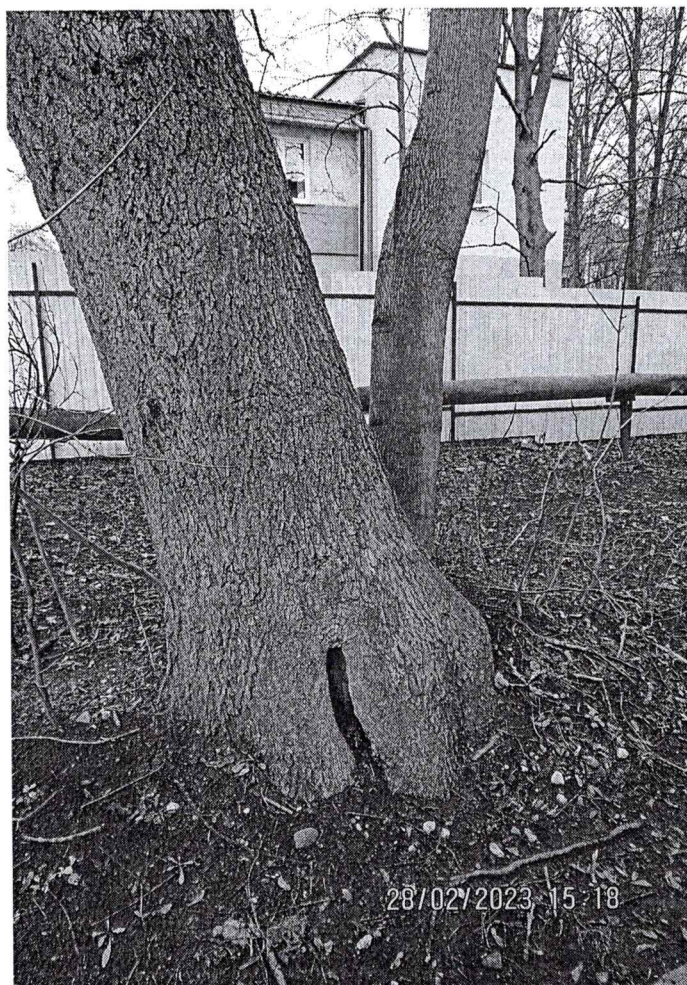
| 6 | 6 | Ясень | | В кроне присутствуют сухие ветви, в нижней части ствола имеется неглубокое дупло | Вырезка сухих ветвей |

| № п/п | № на схеме | Порода, вид зеленых насаждений | Диаметр ствола, см (на высоте 1,3 м для деревьев), возраст, лет (для кустарников) | Описание состояния | Мероприятия вырубка (снос), и/или обрезка зеленых насаждений |
|---|---|---|---|---|---|
| 6 | 6 | Ясень | | В кроне присутствуют сухие ветви, в нижней части ствола имеется неглубокое дупло | Вырезка сухих ветвей |

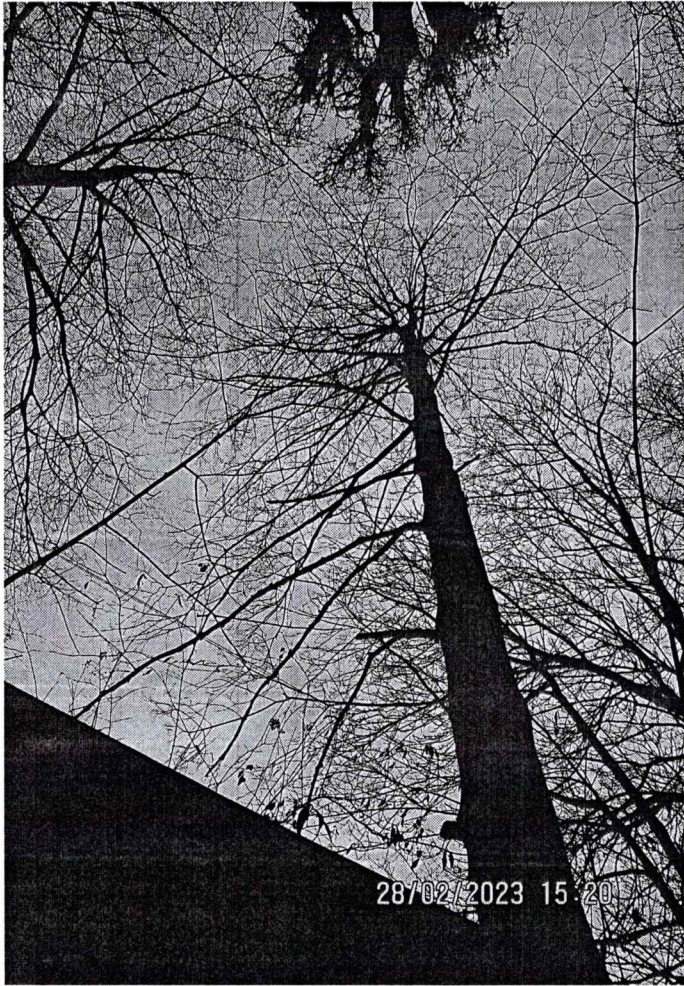
| 11 | 11 | Липа | | В кроне присутствуют сухие ветви | Вырезка сухих ветвей |

| 7 | 11 | Липа | | В кроне присутствуют сухие ветви | Вырезка сухих ветвей |

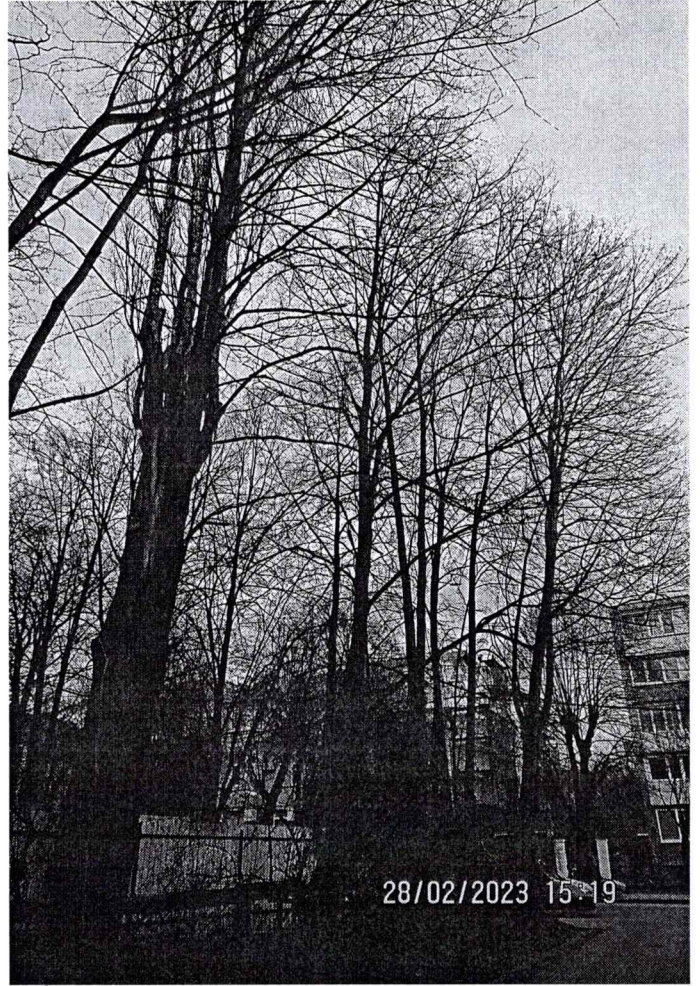
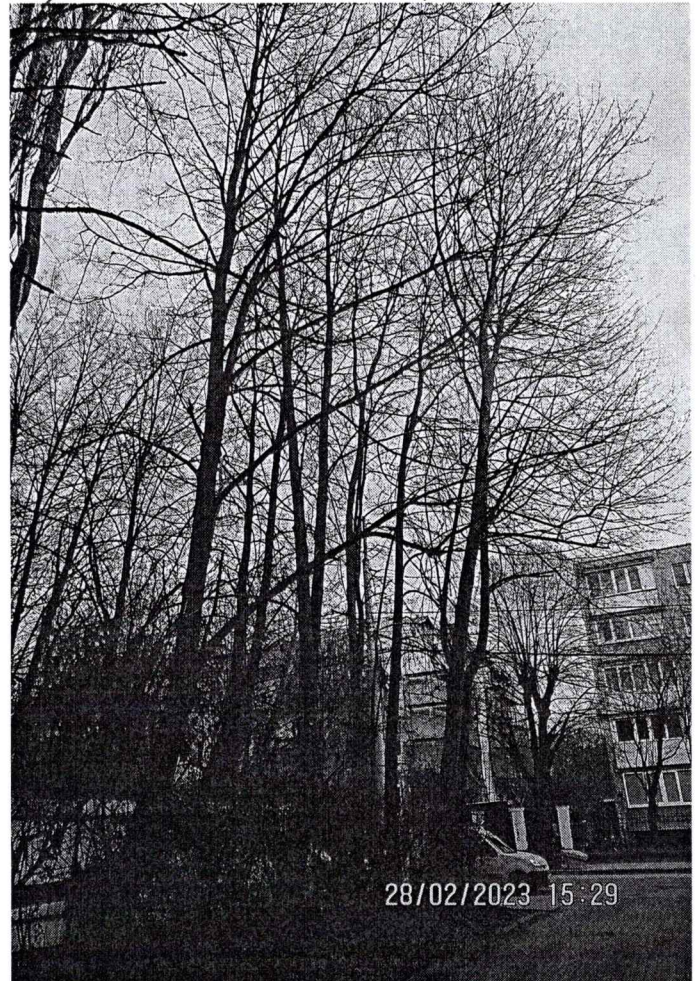
12-17

| 12 | 12 | Липа | | В кроне присутствуют сухие, сломленные ветви | Вырезка сухих, сломленных ветвей |
| 13 | 13 | Липа | | В кроне присутствуют сухие ветви | Вырезка сухих ветвей |
| 14 | 14 | Клен | | В кроне присутствуют сухие ветви | Вырезка сухих ветвей |
| 15 | 15 | Клен | | В кроне присутствуют сухие ветви | Вырезка сухих ветвей |

| 8 | 12 | Липа | | В кроне присутствуют сухие, сломленные ветви | Вырезка сухих, сломленных ветвей |
| 9 | 13 | Липа | | В кроне присутствуют сухие ветви | Вырезка сухих ветвей |
| 10 | 14 | Клен | | В кроне присутствуют сухие ветви | Вырезка сухих ветвей |
| 11 | 15 | Клен | | В кроне присутствуют сухие ветви | Вырезка сухих ветвей |

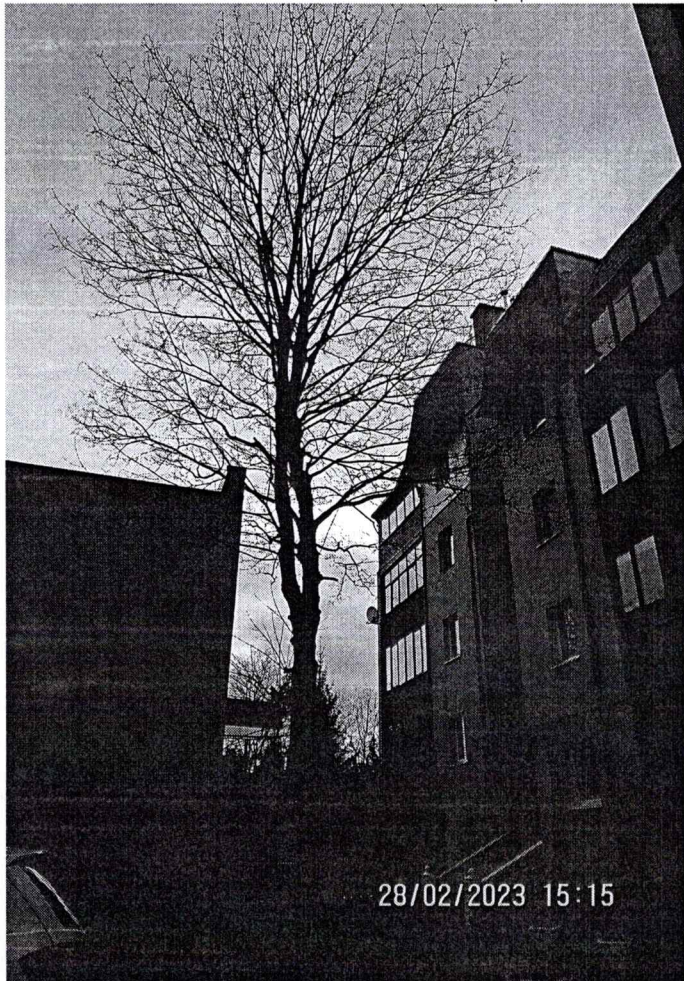
| № п/п | № на схеме | Порода зеленых насаждений | Диаметр ствола, см (на высоте 1,3 м для деревьев) / возраст, лет (для кустарников) | Оценка (описание) состояния зеленого насаждения | Рекомендуемые мероприятия |
|---|---|---|---|---|---|
| 1 | 1 | Клен | | Ветки касаются крыши и стен здания по ул. Комсомольская, 21 | Обрезка ветвей, касающихся крыши и стен здания по ул. Комсомольская, 21 |

**Омолаживающей и формовочной обрезке дерева породы клен, ясень не подлежат. Ограждение земельного участка по ул. Комсомольская, 21а вынесено за границы красных линий. Таким образом, клен № 1 произрастает на территории общего пользования, но фактически находится на территории по ул. Комсомольская, 21а. Доступ на территории ограничен.**

| № п/п | № на схеме | Порода, вид зеленых насаждений | Диаметр ствола, см (на высоте 1,3 м для деревьев), возраст, лет (для кустарников) | Описание состояния | Мероприятия вырубка (снос), и/или обрезка зеленых насаждений |
|---|---|---|---|---|---|
| 1 | 1 | Клен | | Ветки касаются крыши и стен здания по ул. Комсомольская, 21 | Обрезка ветвей, касающихся крыши и стен здания по ул. Комсомольская, 21 |
