**АКТ О НЕОБХОДИМОСТИ ВЫРУБКИ (СНОСА), ПЕРЕСАДКИ И ОБРЕЗКИ  
ЗЕЛЕННЫХ НАСАЖДЕНИЙ**

**№ а-АОН- 652 от « 11 » апреля 2025 года**

АКТ ОБСЛЕДОВАНИЯ ЗЕЛЕННЫХ НАСАЖДЕНИЙ

№ а-ОЗН- 437 от « 20 » сентября 20 25 года

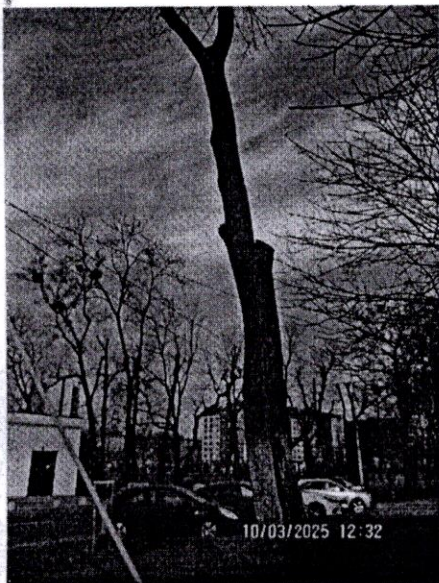
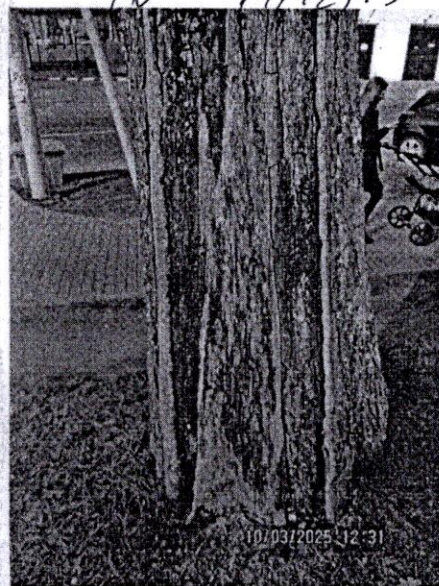
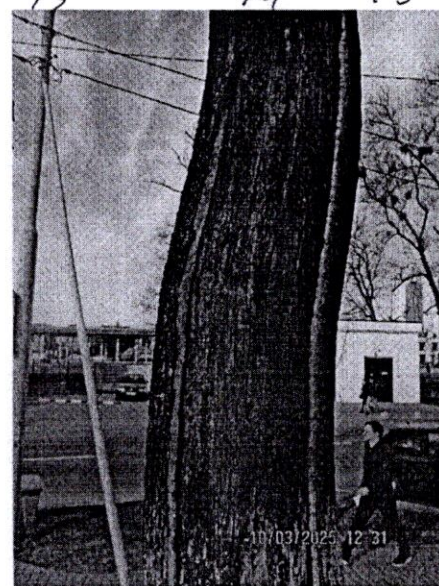
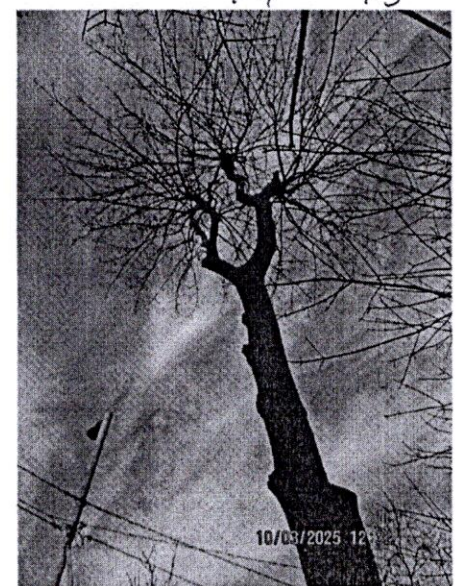
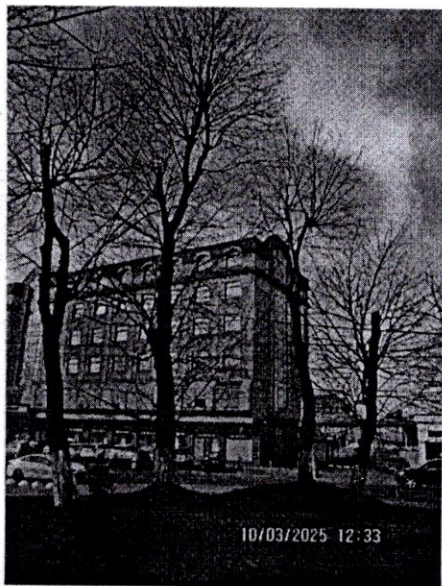
| 19 | 562 | Клен остролистный | | 53 | Сильно ослабленное состояние: сухобочина до высоты 3 м, стволовая, прикорневая гниль, отслоение коры, продольные трещины ствола, угрожает падением на проезжую часть, тротуар, представляет угрозу жизни и здоровью граждан, а также причинения ущерба имуществу, больной, не подлежащий лечению и оздоровлению | Санитарная рубка |

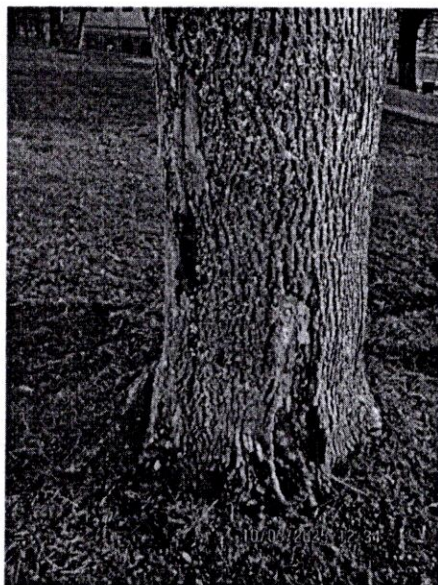
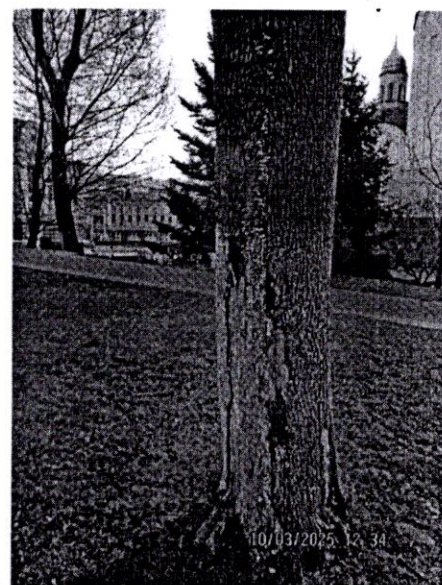
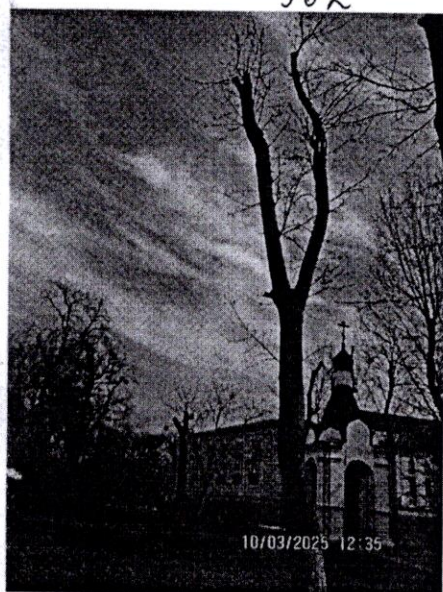
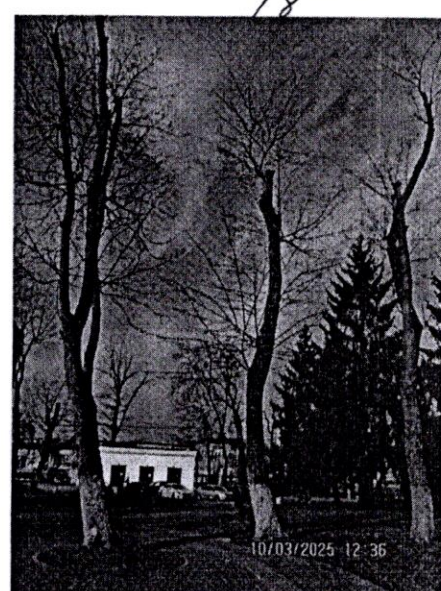
| № п/п | № на схеме | Порода, вид зеленых насаждений | Диаметр ствола, см (на высоте 1,3 м для деревьев), возраст, лет (для кустарников) | Описание состояния | Мероприятия вырубка (снос), и/или обрезка зеленых насаждений |
|---|---|---|---|---|---|
| 2 | 18 | Клен остролистный | 48 | Сильно ослабленное состояние: сухобочина у основания ствола до высоты 1,3 м, прикорневая гниль, заселен плодовыми телами грибов, отслоение коры, крона плохо сформирована, слабый прирост, вследствие произведенной ранее жесткой омолаживающей обрезки, угрожает падением, представляет угрозу жизни и здоровью граждан, а также угрозу причинения ущерба имуществу, больной, не подлежащий лечению и оздоровлению. | Вырубка с корчевкой пня |

| 18 | 18 | Клен остролистный | | 48 | Сильно ослабленное состояние: сухобочина у снования ствола до высоты 1,3 м, прикорневая гниль, заселен плодовыми телами грибов, отслоение коры, крона плохо сформирована, слабый прирост, вследствие произведенной ранее жесткой омолаживающей | Санитарная рубка |

| | | | | | обрезки, угрожает падением, представляет угрозу жизни и здоровью граждан, а также причинения ущерба имуществу, больной, не подлежащий лечению и оздоровлению | |

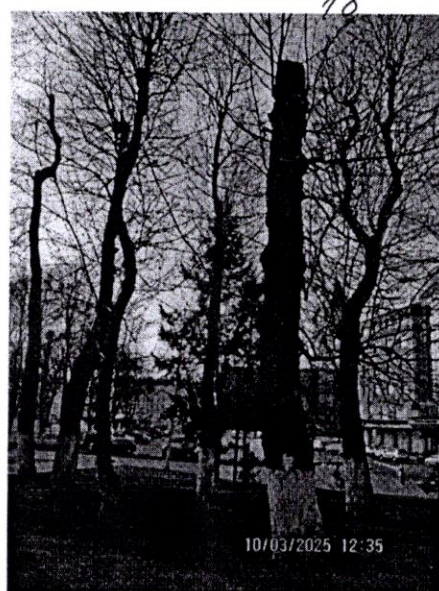
| № п/п | № на схеме | Порода, вид зеленых насаждений | Диаметр ствола, см (на высоте 1,3 м для деревьев), возраст, лет (для кустарников) | Описание состояния | Мероприятия вырубка (снос), и/или обрезка зеленых насаждений |
|---|---|---|---|---|---|
| 1 | 17 | Клен остролистный | 74 | Сильно ослабленное состояние: прикорневая гниль, отслоение коры, слабый прирост, стволовая гниль на вершине, вследствие произведенной ранее жесткой омолаживающей обрезки, угрожает падением, представляет угрозу жизни и здоровью граждан, а также угрозу причинения ущерба имуществу, больной, не подлежащий лечению и оздоровлению. | Вырубка с корчевкой пня |

| 17 | 17 | Клен остролистный | | 74 | Сильно ослабленное состояние: прикорневая гниль, отслоение коры, слабый прирост, стволовая гниль на вершине, вследствие произведенной ранее жесткой омолаживающей обрезки, угрожает падением, <b>представляет угрозу жизни и здоровью граждан, а также причинения ущерба имуществу, больной, не подлежащий лечению и оздоровлению</b> | Санитарная рубка |

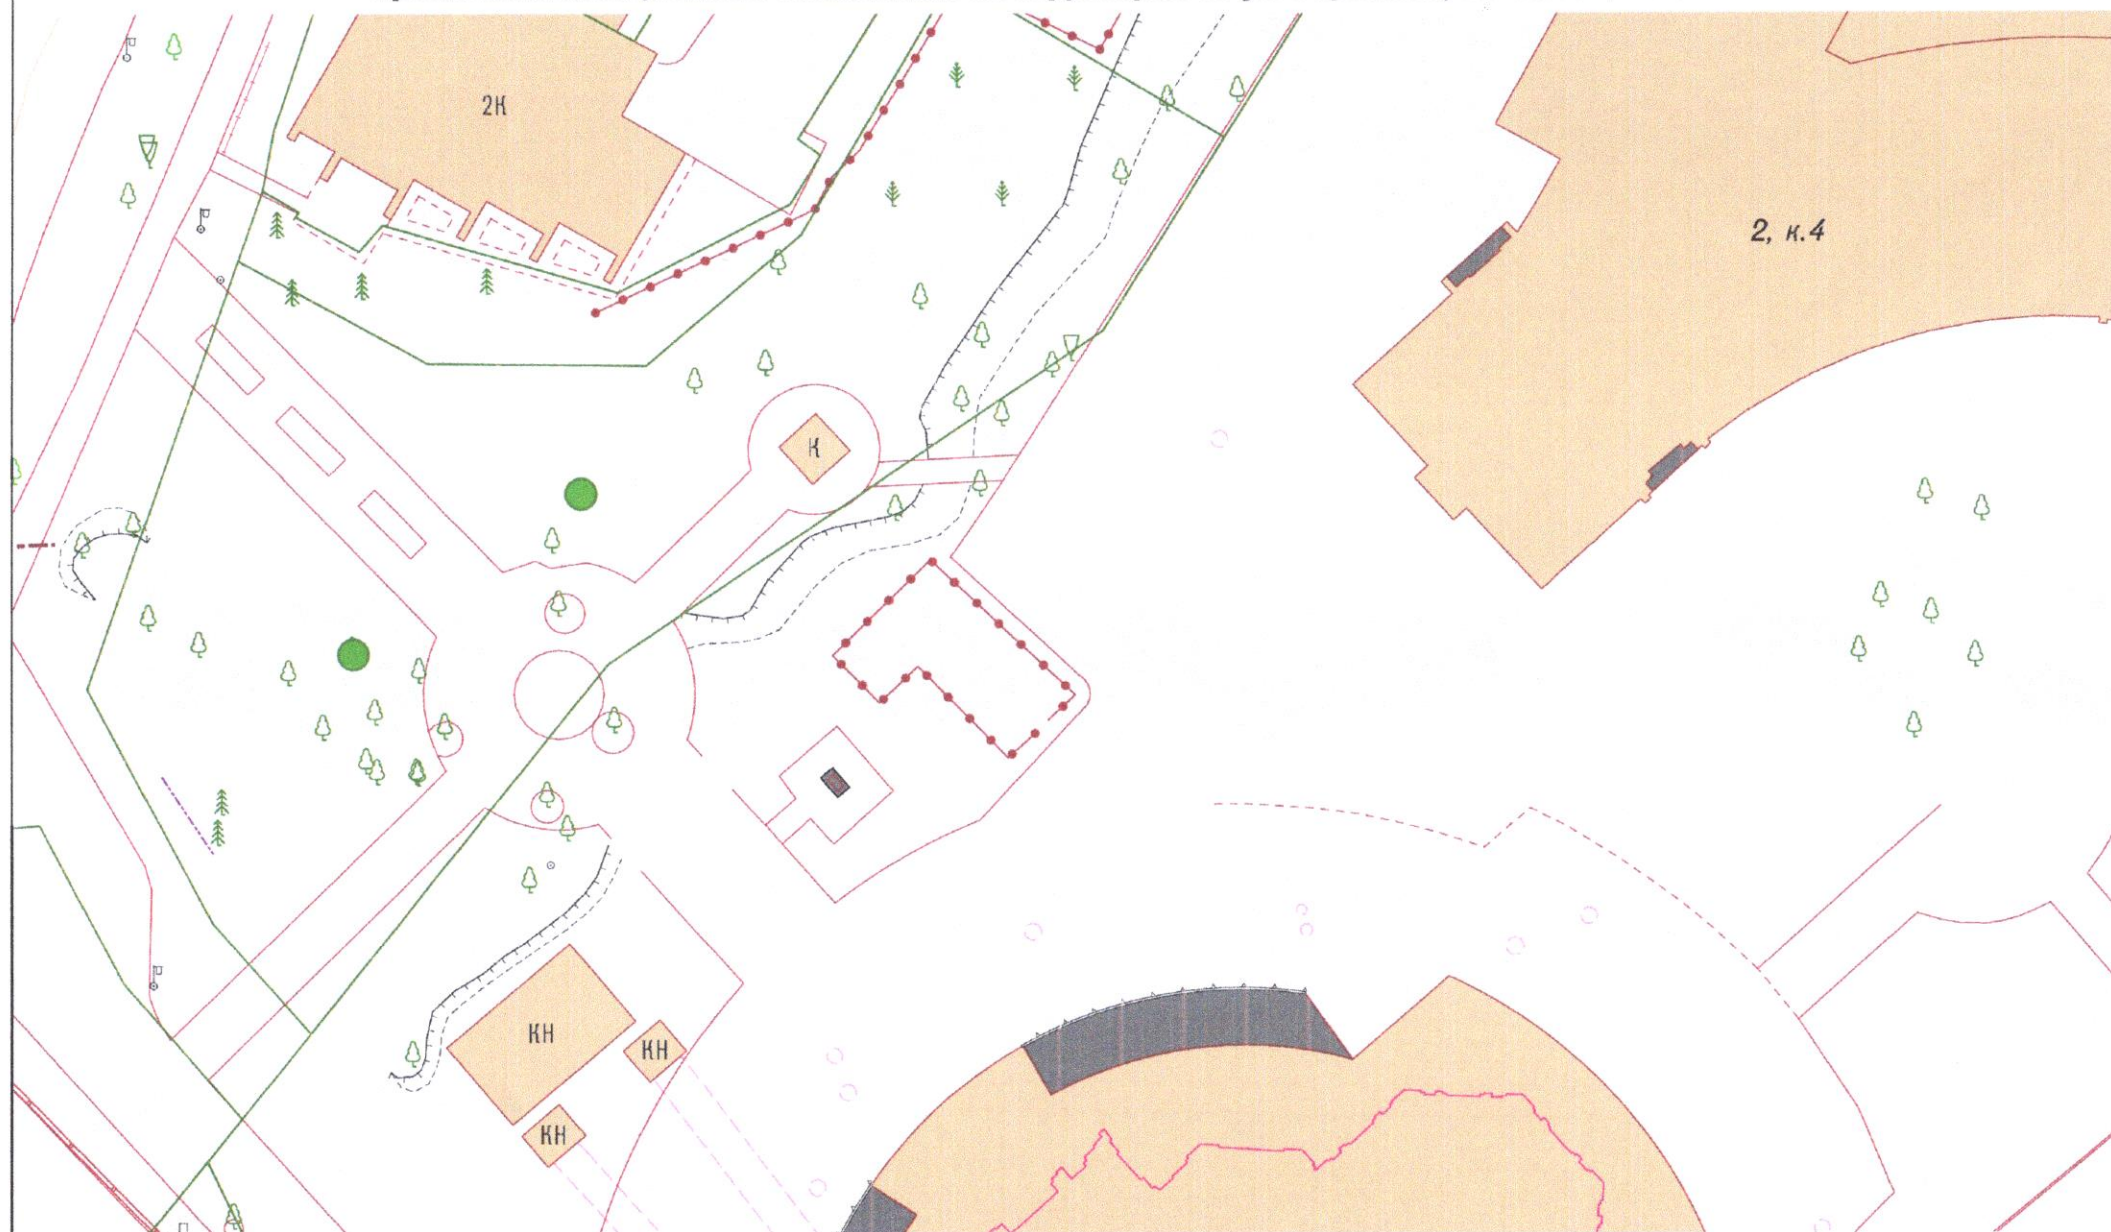
Проект компенсационного озеленения на территории по ул. Гаражная, КН 39:15:121801:607

● - Место посадки саженца – Клен остролистный

При посадке учитывать расположение саженца от зданий, сооружений сетей согласно п. 9 СП 42.13330.2016  
«Градостроительство. Планировка и застройка городских и сельских поселений»

Выполнить посадку в соответствии со схемой (приложение 1).

Место посадки в случае необходимости подлежит корректировке с внесением соответствующих изменений в схему посадки.
