**АКТ О НЕОБХОДИМОСТИ ВЫРУБКИ (СНОСА), ПЕРЕСАДКИ И ОБРЕЗКИ  
ЗЕЛЕННЫХ НАСАЖДЕНИЙ**

**№ а-АОН-541 от « 16 » июня 2022 года**

## АКТ ОБСЛЕДОВАНИЯ ЗЕЛЕННЫХ НАСАЖДЕНИЙ

№ а-ОЗН- 839 от « 16 » июня 20 22 года

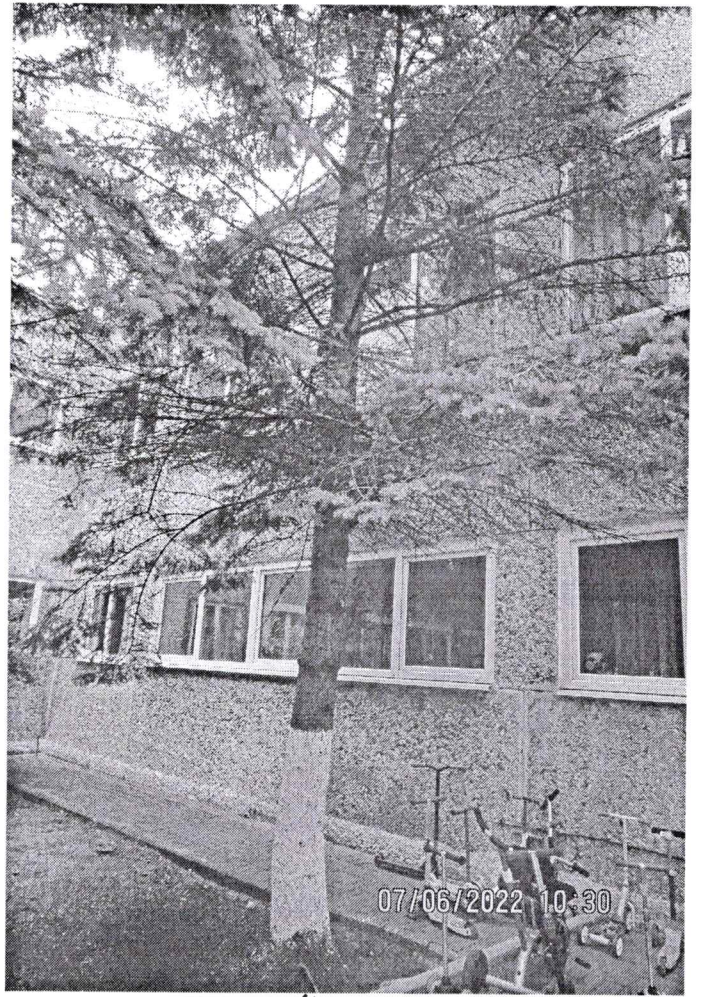
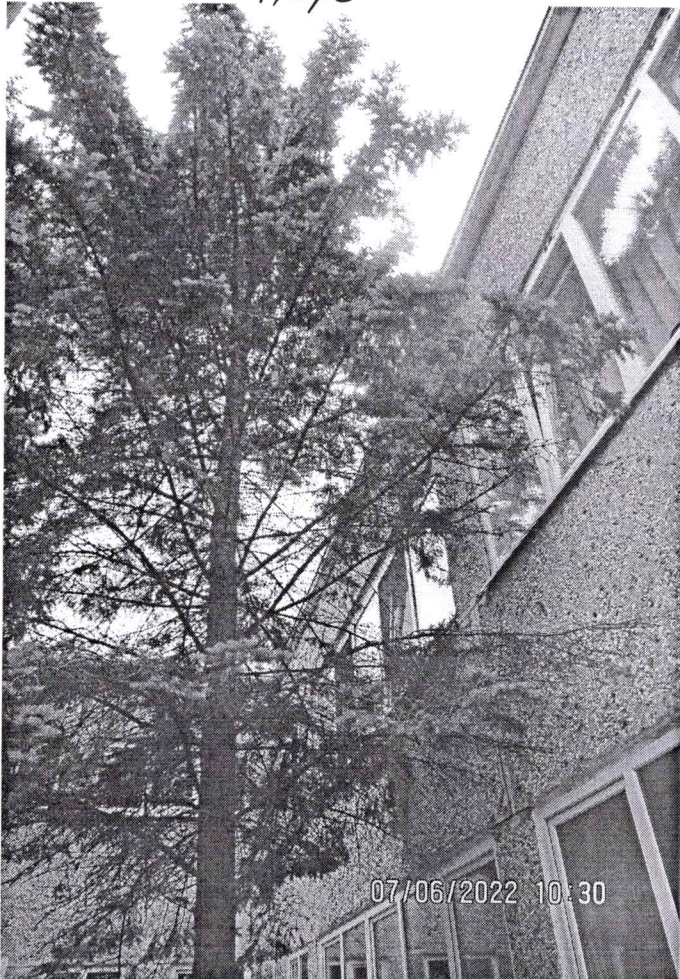
| 7 | 4 | Ель голубая | | Ослабленное состояние: гниль, дупла отсутствуют, имеется незначительно количество сухих ветвей в кроне | Отсутствуют |

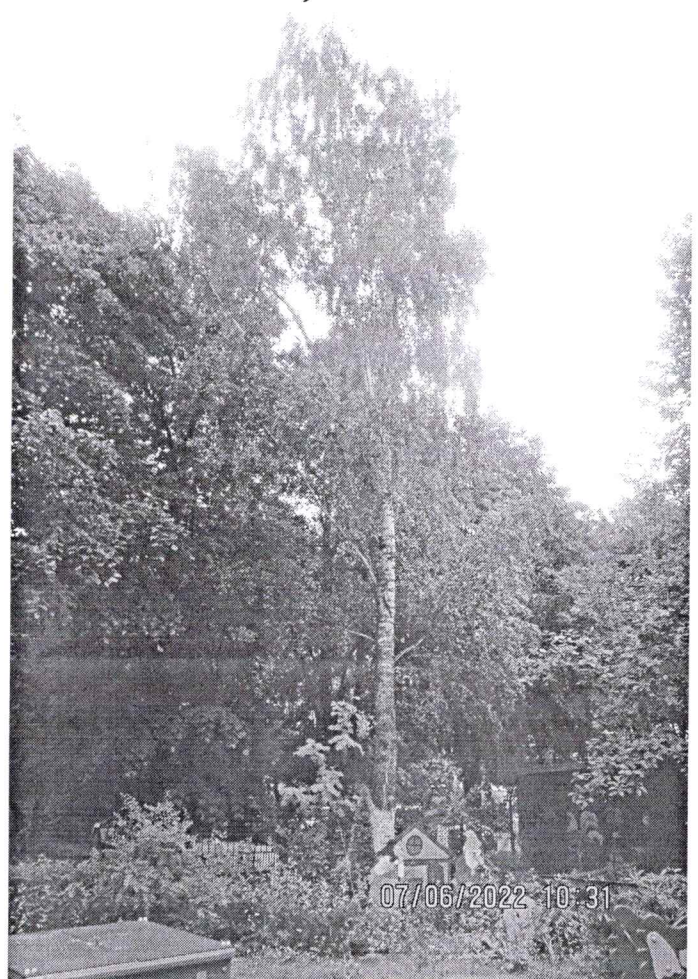
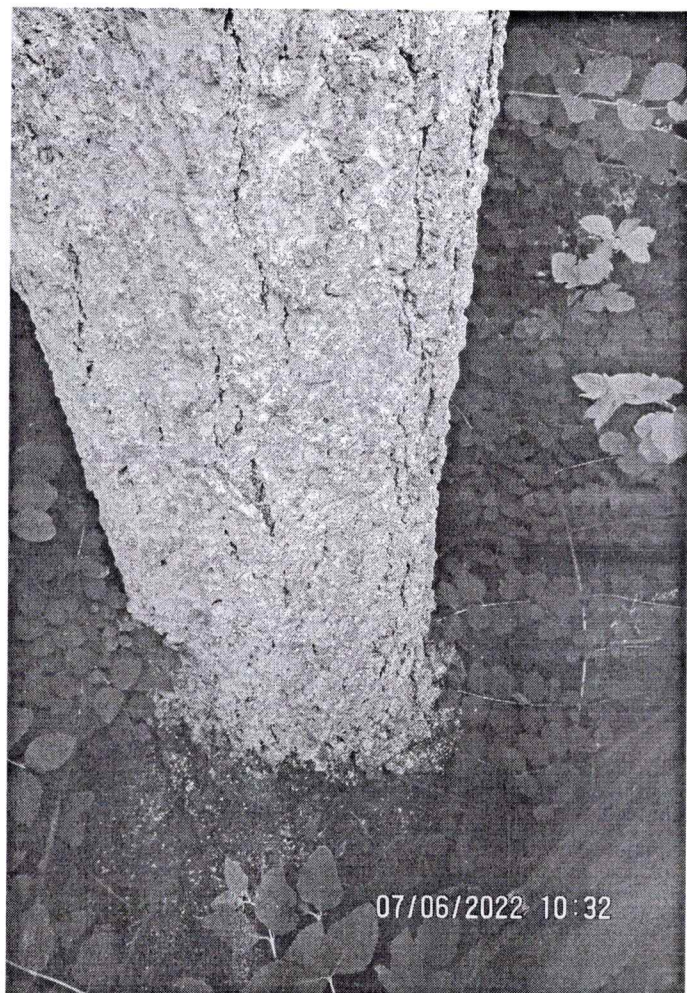
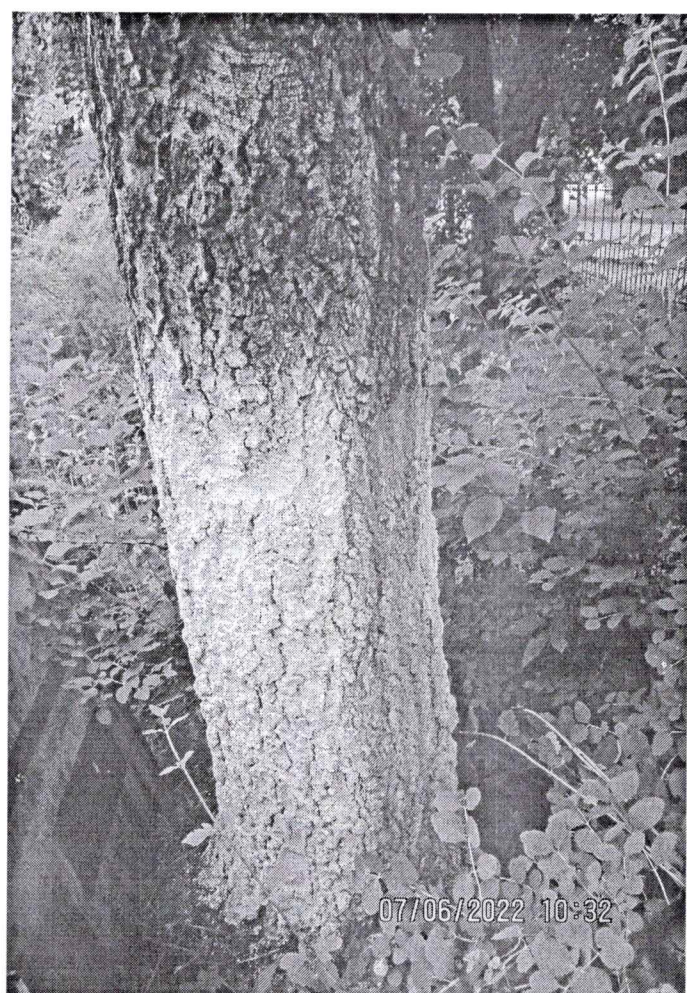
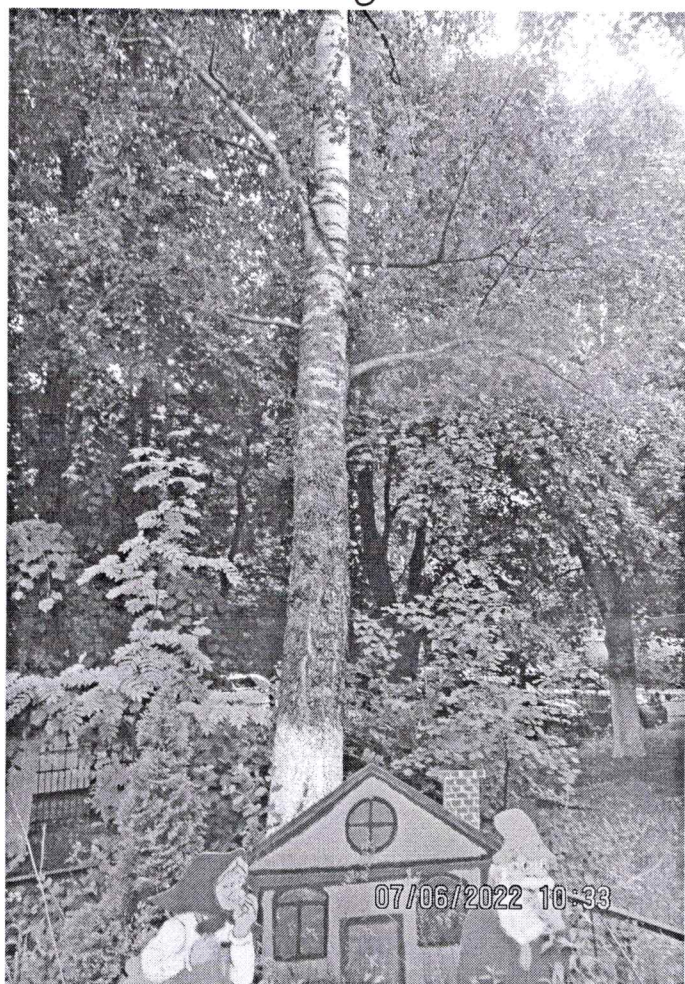
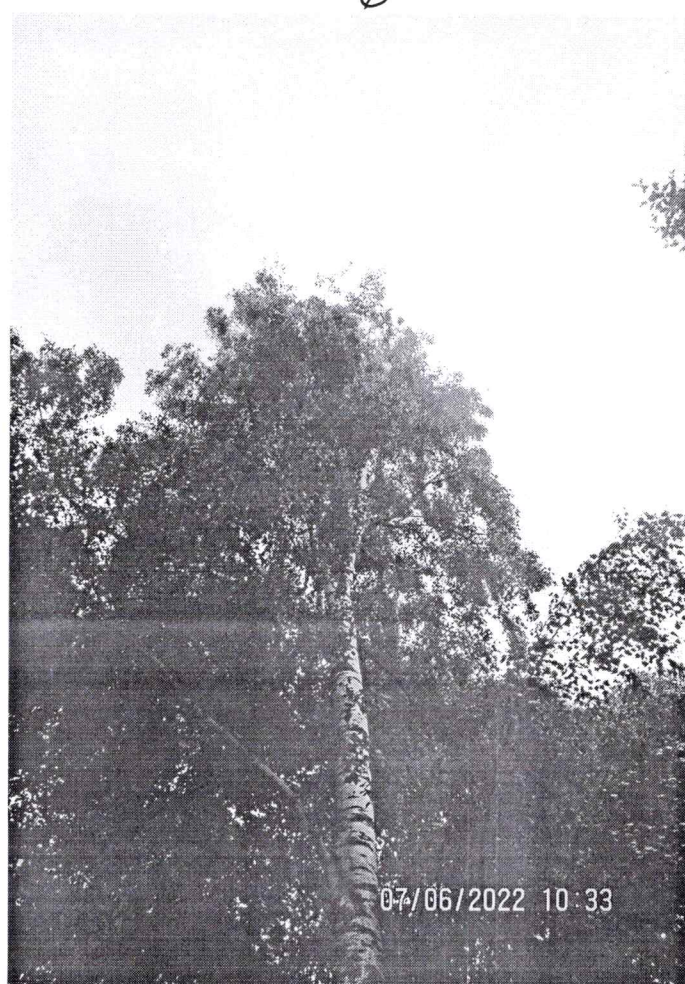
| 9 | 6 | Береза | | Ослабленное состояние: гниль, дупла отсутствуют, имеется незначительно количество сухих ветвей в кроне, на высоте 1,1 м наблюдается небольшое сокоотечение | Отсутствуют |

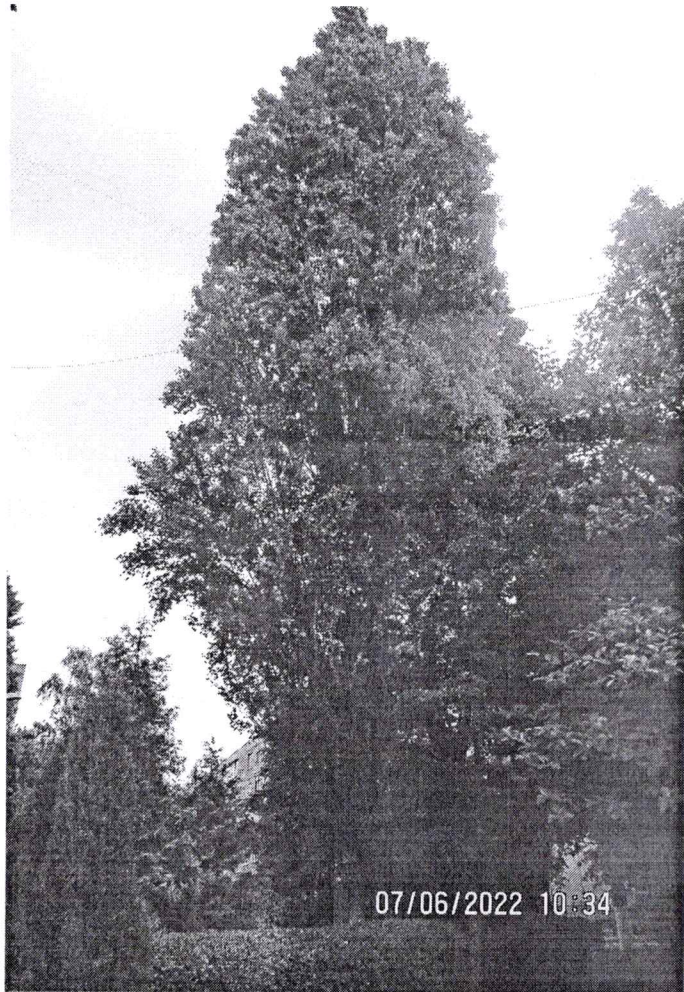
| 10 | 7 | Тополь пирамидальный | | Сильно разросшаяся крона, ранее подвергался омолаживающей обрезке | Формовочная обрезка |

| 5 | 7 | Тополь пирамидальный | | Сильно разросшаяся крона, ранее подвергался омолаживающей обрезке | Формовочная обрезка |

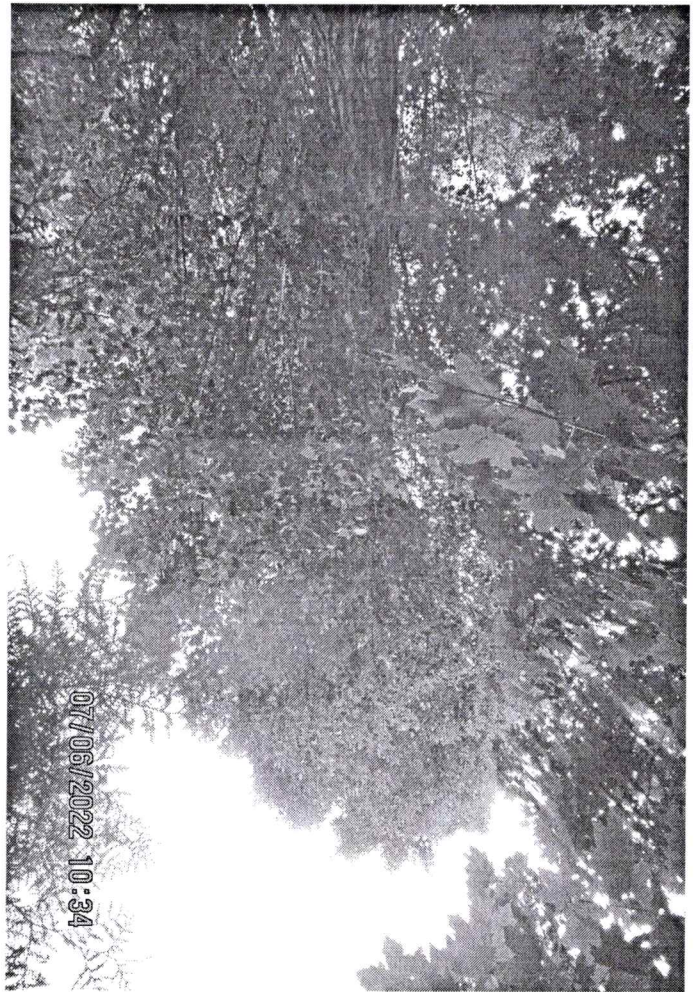
| 11 | 8 | Тополь пирамидальный | | Сильно разросшаяся крона, ранее подвергался омолаживающей обрезке | Формовочная обрезка |

| 6 | 8 | Тополь пирамидальный | | Сильно разросшаяся крона, ранее подвергался омолаживающей обрезке | Формовочная обрезка |

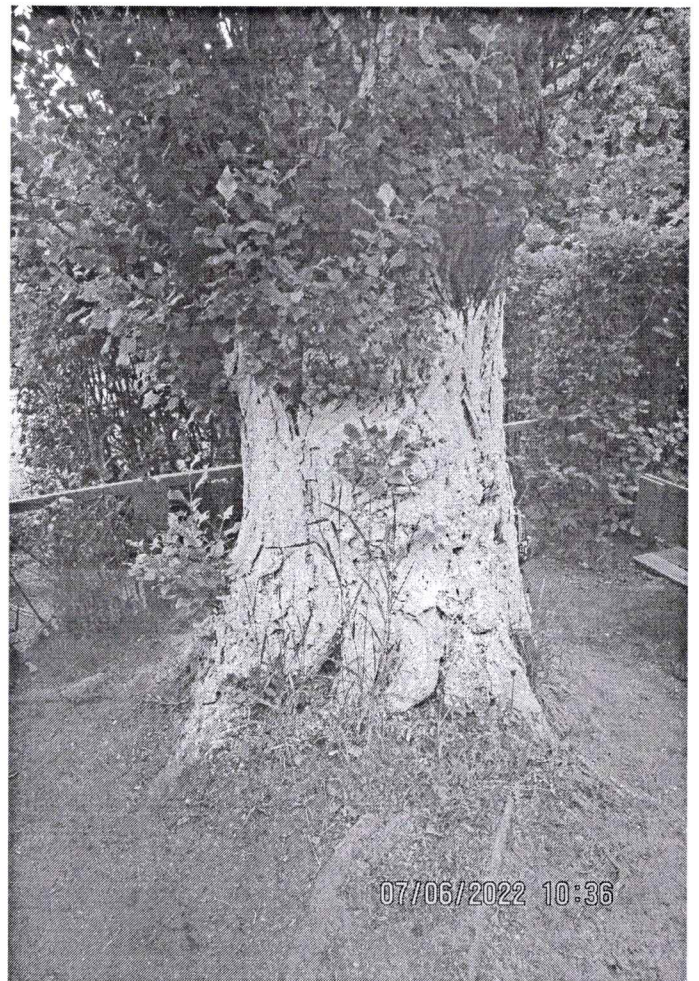
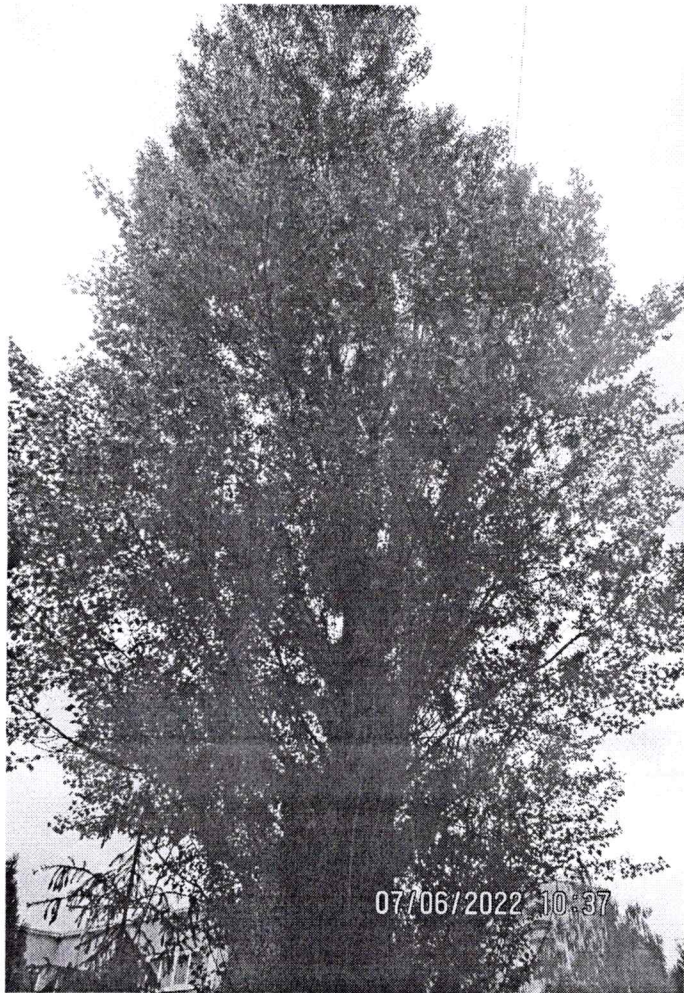
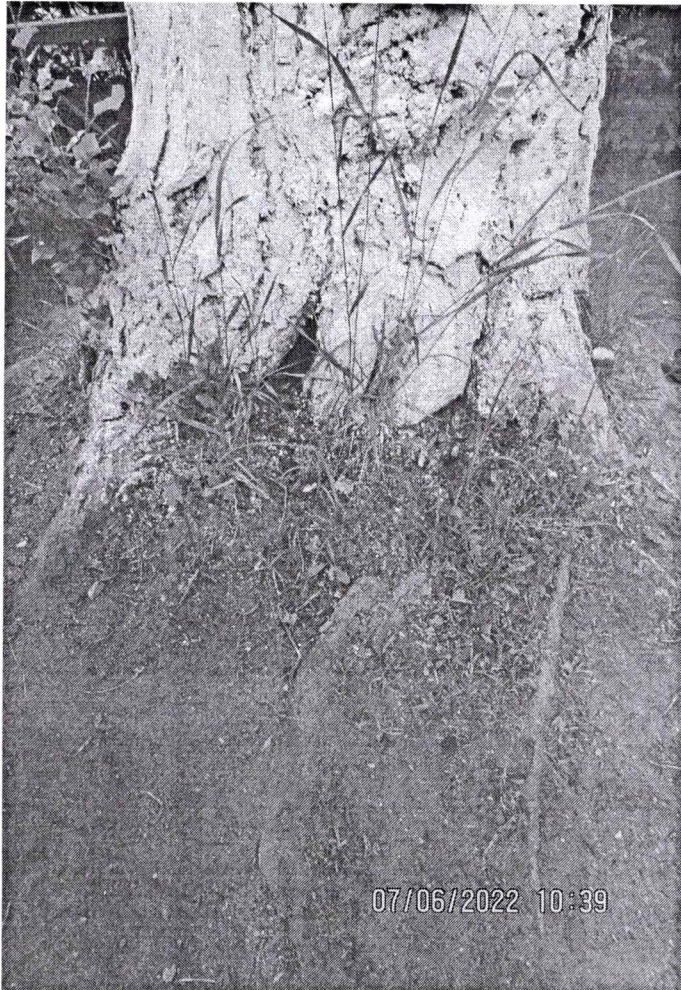
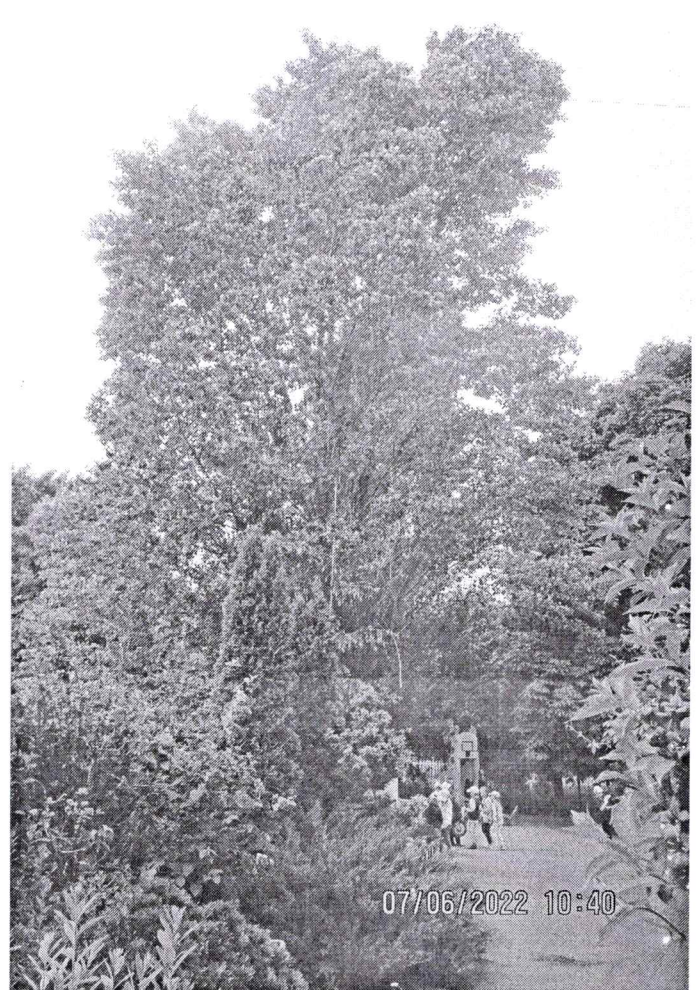
| №<br>п/п | № на<br>схеме | Порода зеленых<br>насаждений | Диаметр<br>ствола, см (на<br>высоте 1,3 м<br>для деревьев)<br>/ возраст, лет<br>(для<br>кустарников) | Оценка (описание) состояния<br>зеленого насаждения | Рекомендуемые<br>мероприятия |
|---|---|---|---|---|---|
| 1 | 11 | Тополь | 77 | Сильно ослабленное состояние:<br>дупло, обширная стволовая,<br>прикорневая гниль, обильно<br>заселен стволовыми вредителями,<br>возможен слом ствола у основания,<br>угрожает падением на детскую<br>прогулочную площадку,<br>представляет угрозу жизни и<br>здоровью детей | Вырубка |

| №<br>п/п | № на<br>схеме | Порода, вид<br>зеленых<br>насаждений | Диаметр<br>ствола, см (на<br>высоте 1,3 м<br>для деревьев),<br>возраст, лет<br>(для<br>кустарников) | Описание состояния | Мероприятия<br>вырубка (снос), и/или<br>обрезка зеленых<br>насаждений |
|---|---|---|---|---|---|
| 1 | 11 | Тополь | 77 | Сильно ослабленное состояние:<br>дупло, обширная стволовая,<br>прикорневая гниль, обильно<br>заселен стволовыми вредителями,<br>возможен слом ствола у основания,<br>угрожает падением на детскую<br>прогулочную площадку,<br>представляет угрозу жизни и<br>здоровью детей | Вырубка |

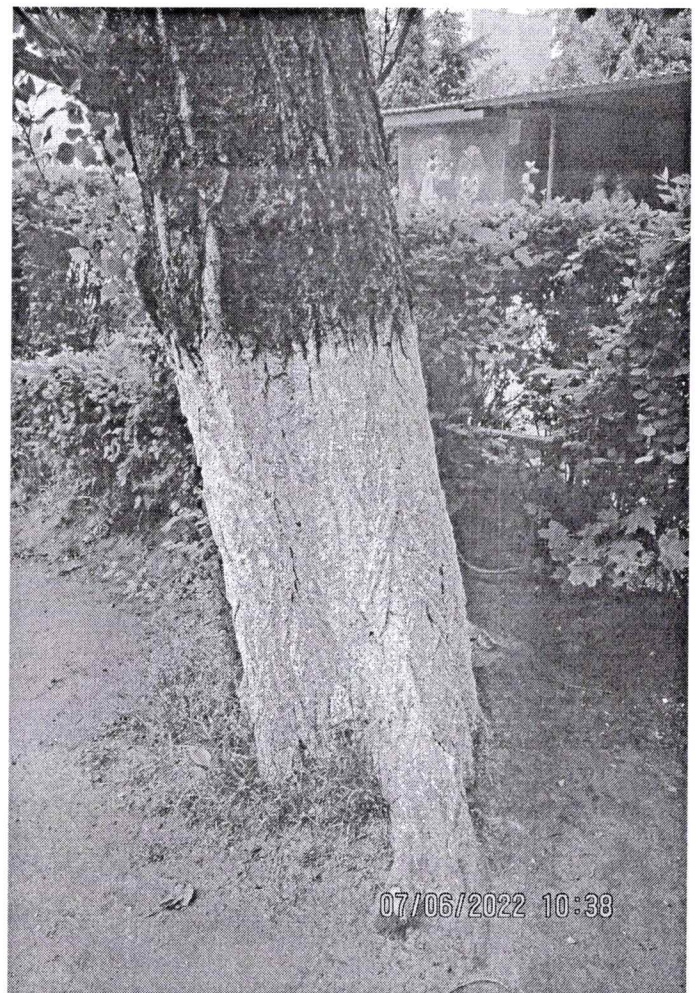
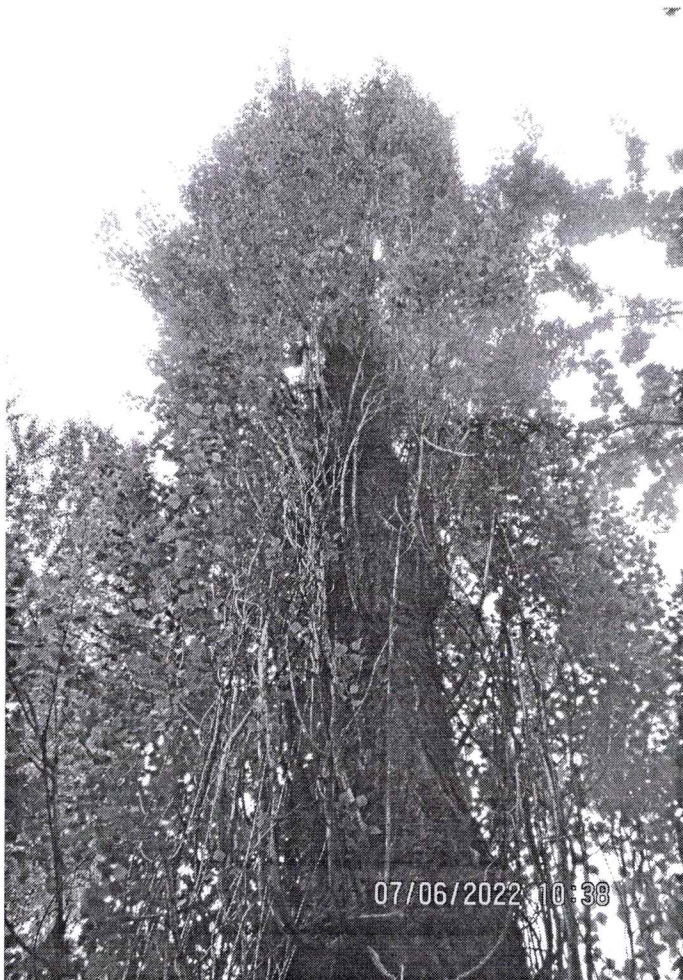
| 13 | 10 | Тополь | | Сильно разросшаяся крона, ранее подвергался омолаживающей обрезке | Формовочная обрезка |

| 8 | 10 | Тополь | | Сильно разросшаяся крона, ранее подвергался омолаживающей обрезке | Формовочная обрезка |

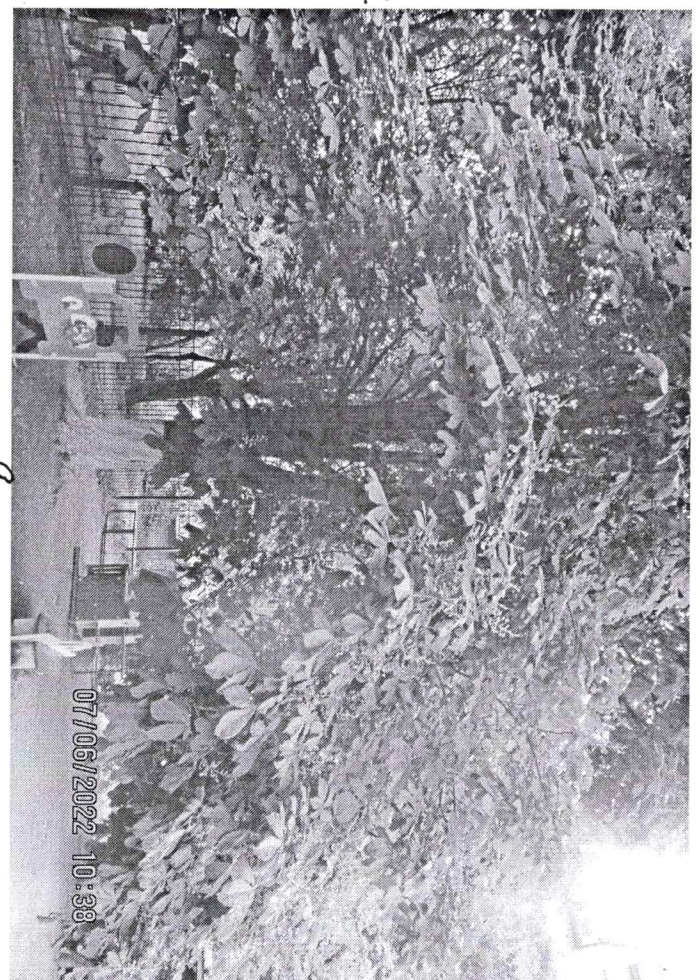
| 12 | 9 | Каштан | | Нижние ветви нависают над детской площадкой, препятствуют передвижению детей | Обрезка нижних ветвей, нависающих на площадкой |

| 7 | 9 | Каштан | | Нижние ветви нависают над детской площадкой, препятствуют передвижению детей | Обрезка нижних ветвей, нависающих на площадке |

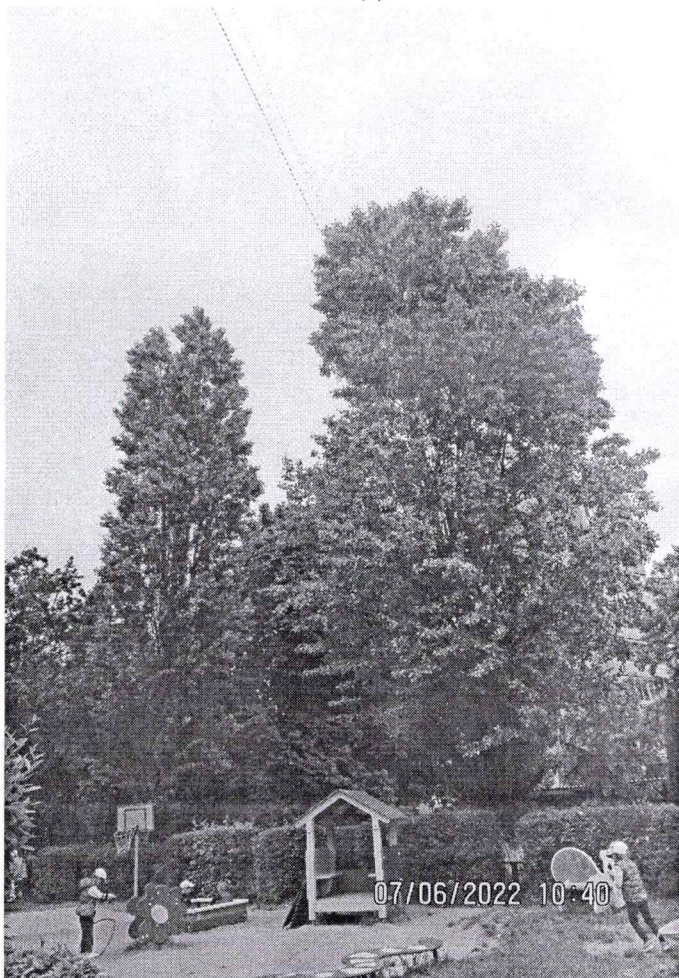
12, 13

| 14 | 12 | Липа | | Сильно разросшаяся крона | Омолаживающая обрезка на высоту 8 м с сохранением скелетных ветвей не менее 1/3 их длины |
| 15 | 13 | Липа | | Сильно разросшаяся крона | Омолаживающая обрезка на высоту 8 м с сохранением |

| 9 | 12 | Липа | | Сильно разросшаяся крона | Омолаживающая обрезка на высоту 8 м с сохранением скелетных ветвей не менее 1/3 их длины |
| 10 | 13 | Липа | | Сильно разросшаяся крона | Омолаживающая обрезка на высоту 8 м с сохранением скелетных ветвей не менее 1/3 их длины |

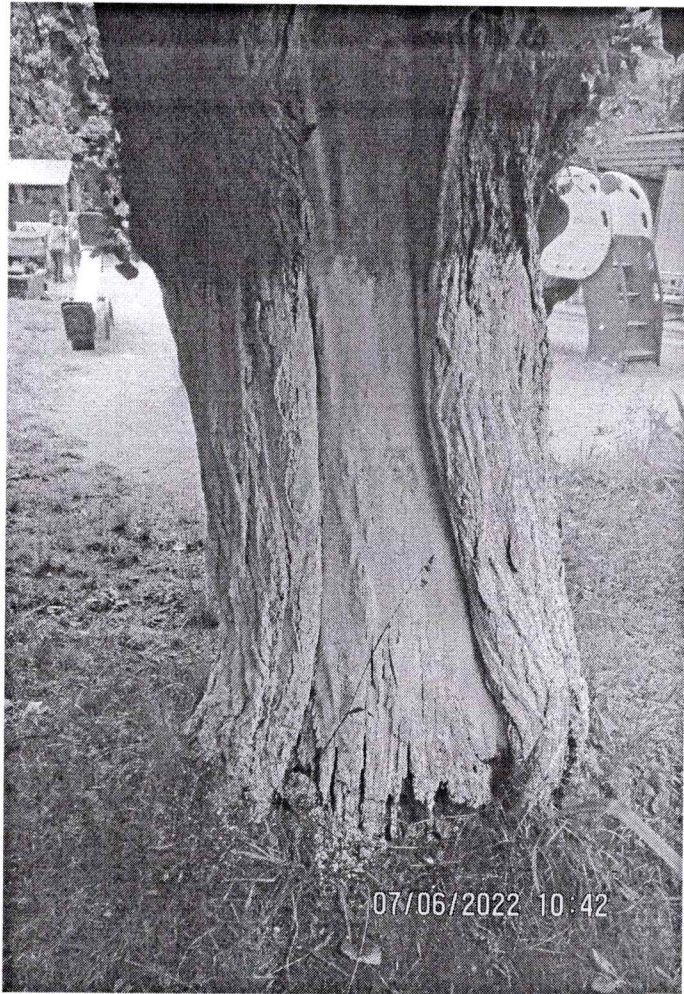
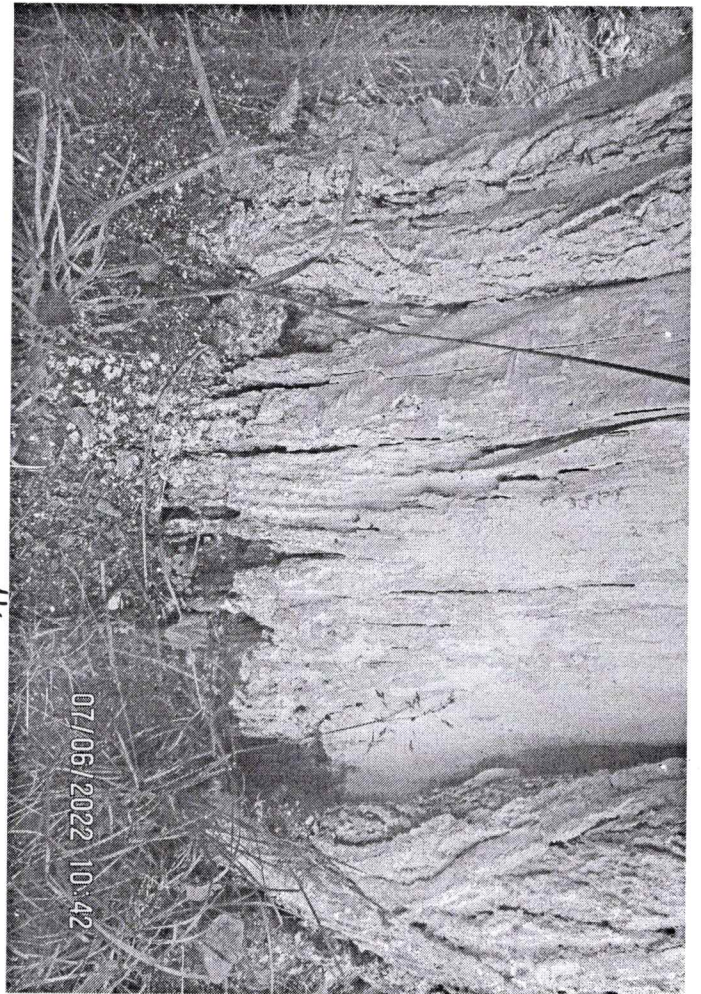
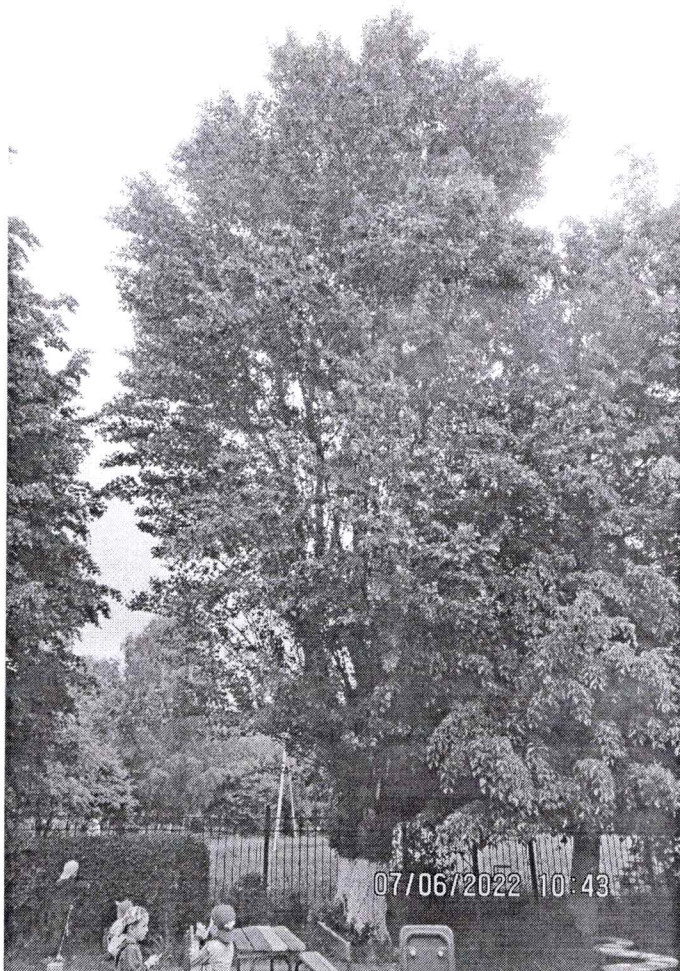
| №<br>п/п | № на<br>схеме | Порода зеленых<br>насаждений | Диаметр<br>ствола, см (на<br>высоте 1,3 м<br>для деревьев)<br>/ возраст, лет<br>(для<br>кустарников) | Оценка (описание) состояния<br>зеленого насаждения | Рекомендуемые<br>мероприятия |
|---|---|---|---|---|---|
| 2 | 14 | Тополь | 75 | Сильно ослабленное состояние:<br>обширная прикорневая гниль,<br>сухобочины по всей высоте ствола, | Вырубка |

| | | | | гниль корневых лап, обильно заселен стволовыми вредителями, плодовыми телами грибов, возможен слом ствола у основания, угрожает падением на детскую прогулочную площадку, представляет угрозу жизни и здоровью детей | |

| №<br>п/п | № на<br>схеме | Порода, вид<br>зеленых<br>насаждений | Диаметр<br>ствола, см (на<br>высоте 1,3 м<br>для деревьев),<br>возраст, лет<br>(для<br>кустарников) | Описание состояния | Мероприятия<br>вырубка (снос), и/или<br>обрезка зеленых<br>насаждений |
|---|---|---|---|---|---|
| 2 | 14 | Тополь | 75 | Сильно ослабленное состояние:<br>обширная прикорневая гниль,<br>сухобочины по всей высоте ствола,<br>гниль корневых лап, обильно<br>заселен стволовыми вредителями,<br>плодовыми телами грибов,<br>возможен слом ствола у основания,<br>угрожает падением на детскую<br>прогулочную площадку,<br>представляет угрозу жизни и<br>здоровью детей | Вырубка |

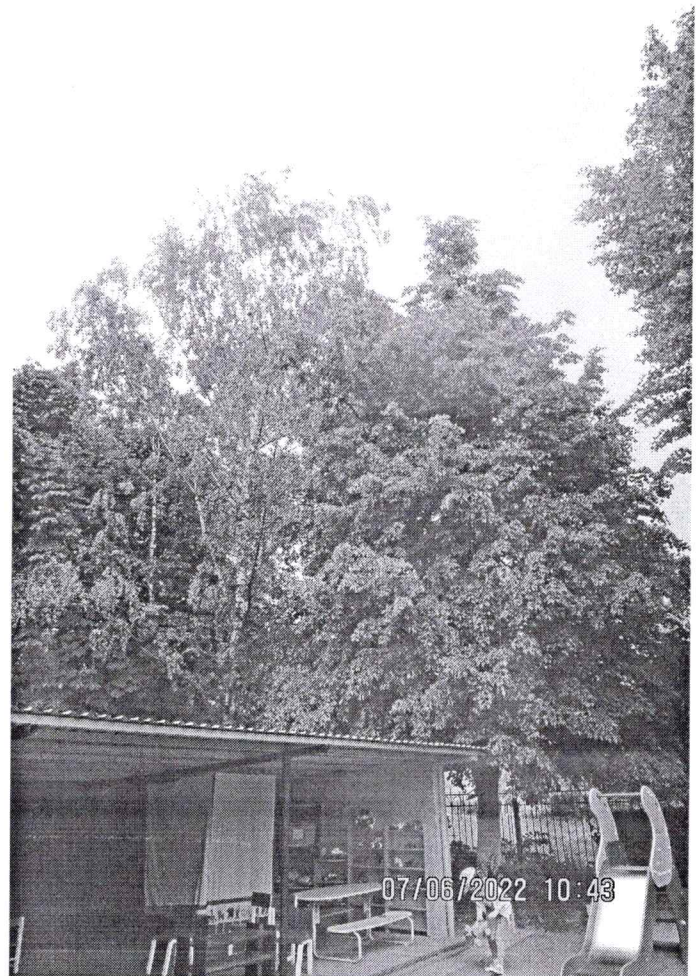
| 16 | 15 | Липа | | Сильно разросшаяся крона | Омолаживающая обрезка на высоту 8 м с сохранением скелетных ветвей не менее 1/3 их длины |

| 11 | 15 | Липа | | Сильно разросшаяся крона | Омолаживающая обрезка на высоту 8 м с сохранением скелетных ветвей не менее 1/3 их длины |

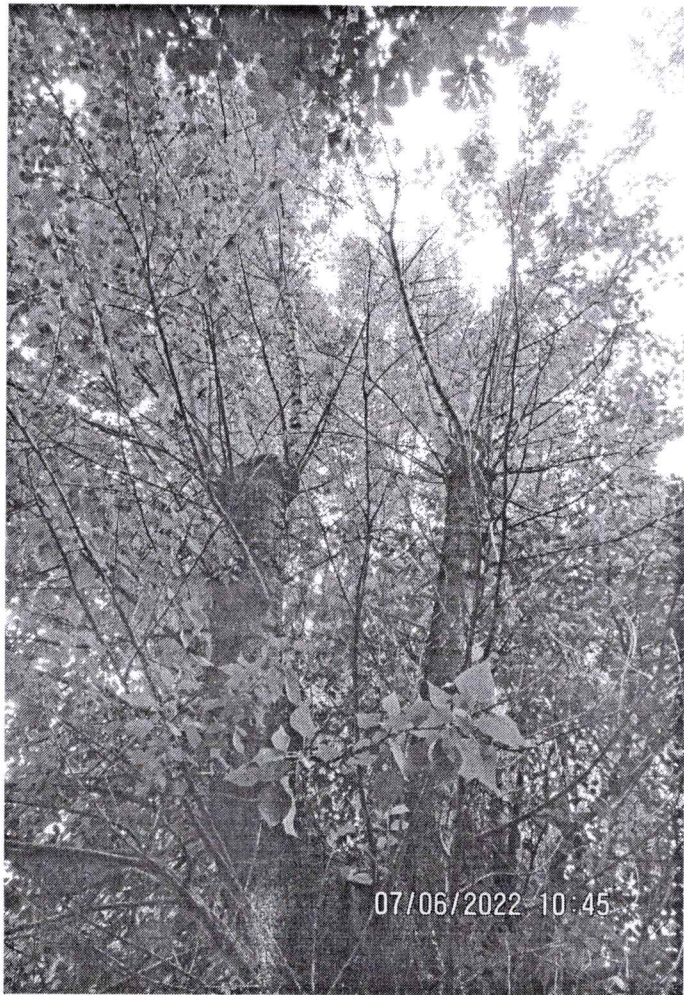
| 3 | 16 | Тополь | | Имеет в кроне одну сухую вершину диаметром 15 см, ранее подвергался омолаживающей обрезке | Вырезка сухой вершины диаметром 15 см, формовочная обрезка |

| №<br>п/п | № на<br>схеме | Порода, вид<br>зеленых<br>насаждений | Диаметр<br>ствола, см (на<br>высоте 1,3 м<br>для деревьев),<br>возраст, лет<br>(для<br>кустарников) | Описание состояния | Мероприятия<br>вырубка (снос), и/или<br>обрезка зеленых<br>насаждений |
|---|---|---|---|---|---|
| 3 | 16 | Тополь | | Имеет в кроне одну сухую вершину<br>диаметром 15 см, ранее<br>подвергался омолаживающей<br>обрезке | Вырезка сухой<br>вершины<br>диаметром 15 см,<br>формовочная<br>обрезка |

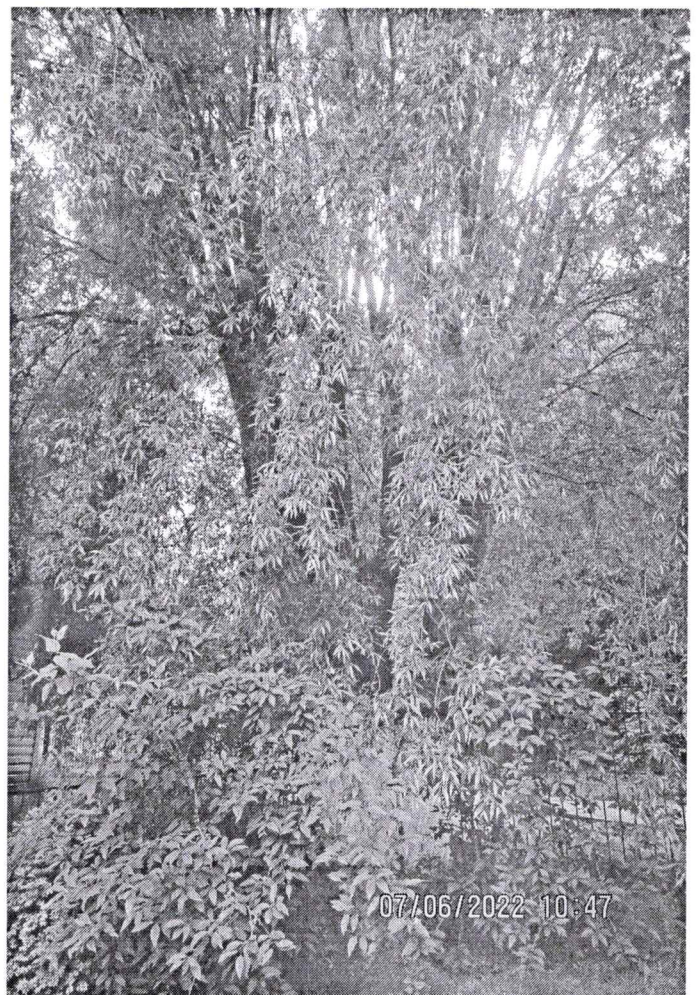
| 18 | 18 | Ива | | Сильно разросшаяся крона, ранее подвергалась омолаживающей обрезке | Формовочная обрезка |

| 13 | 18 | Ива | | Сильно разросшаяся крона, ранее подвергалась омолаживающей обрезке | Формовочная обрезка |

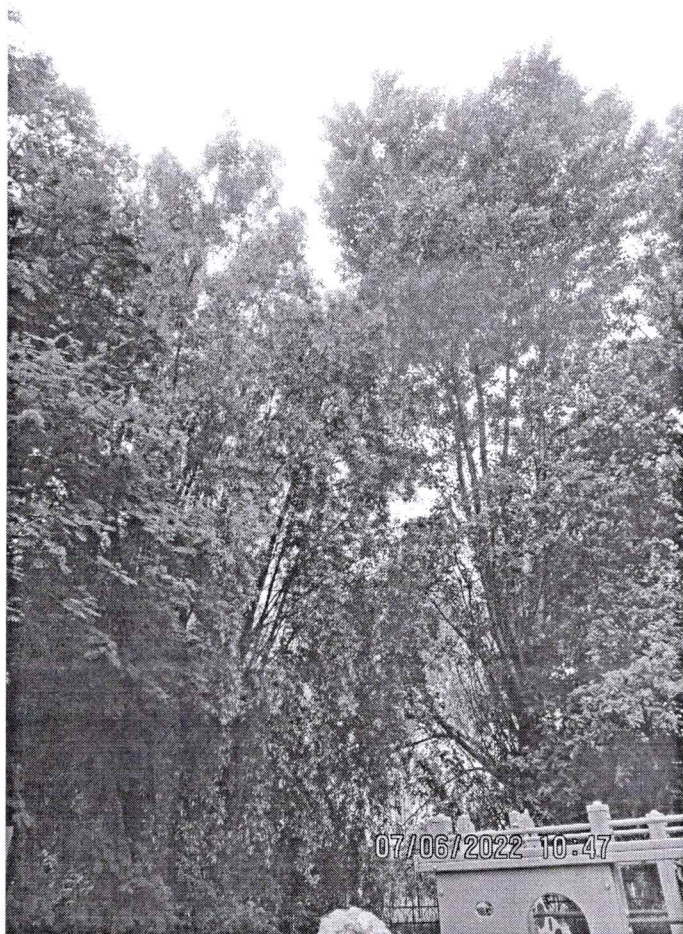
17, 18

| 17 | 17 | Тополь | | Сильно разросшаяся крона, ранее подвергался омолаживающей обрезке | Формовочная обрезка |

| 12 | 17 | Тополь | | Сильно разросшаяся крона, ранее подвергался омолаживающей обрезке | Формовочная обрезка |

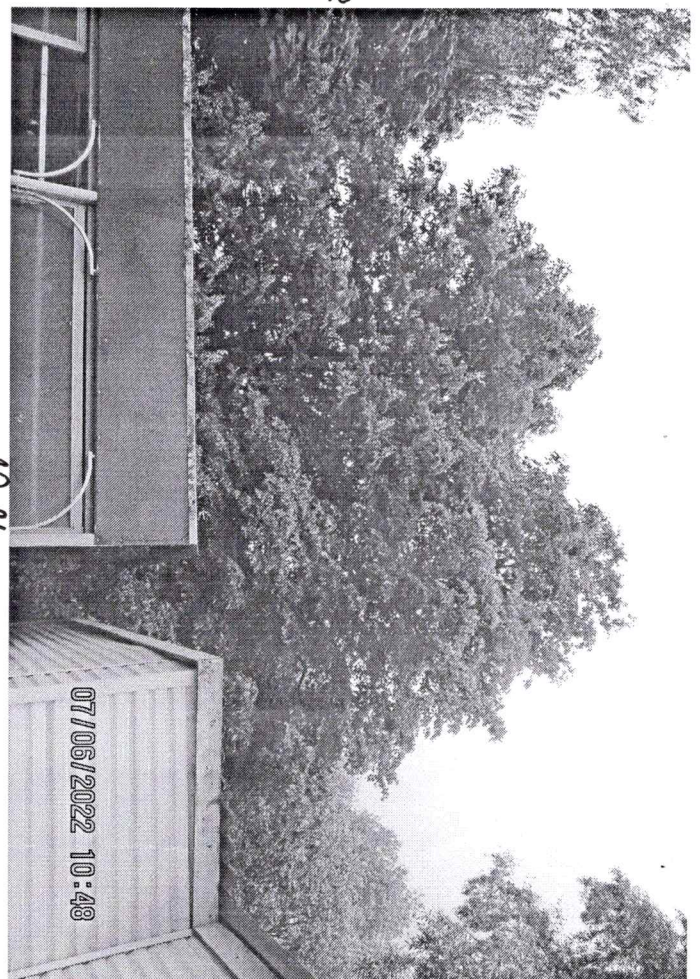
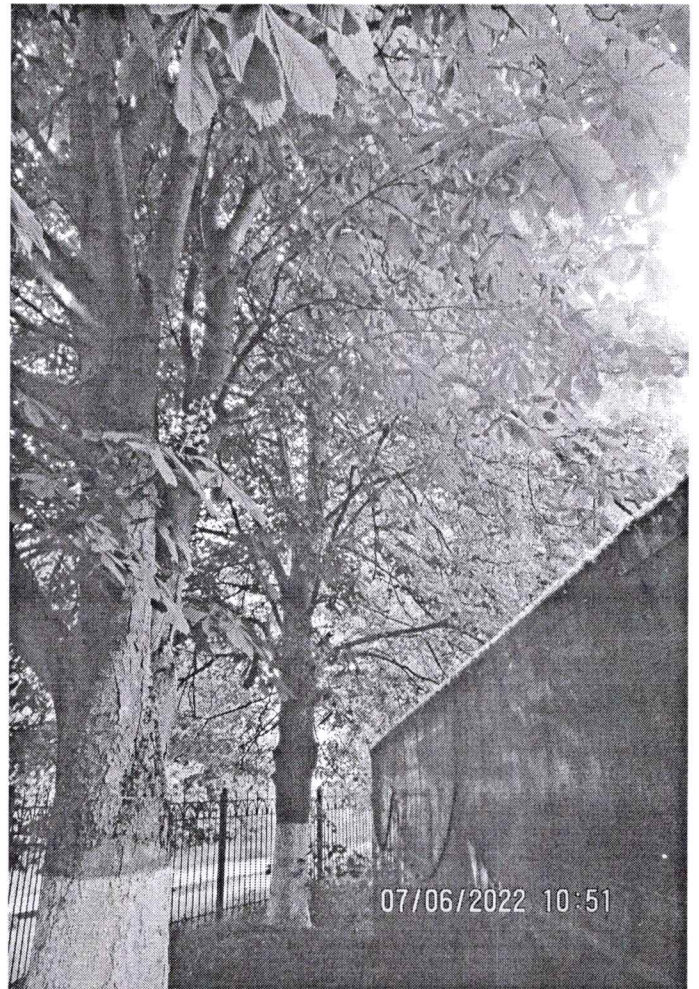
20, 21

| 20 | 20 | Липа | | Сильно разросшаяся крона | Омолаживающая обрезка на высоту 8 м с сохранением скелетных ветвей не менее 1/3 их длины |
| 21 | 21 | Каштан | | Ослабленное состояние: гниль, дупла отсутствуют, имеется незначительно количество сухих ветвей в кроне | Отсутствуют |

| 15 | 20 | Липа | | Сильно разросшаяся крона | Омолаживающая обрезка на высоту 8 м с сохранением скелетных ветвей не менее 1/3 их длины |

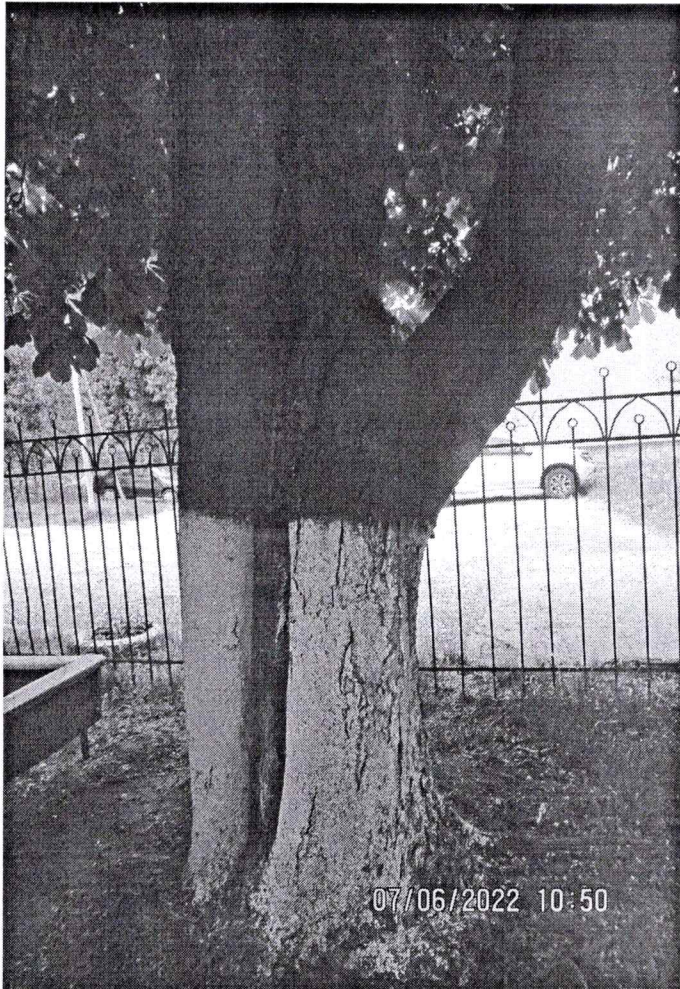
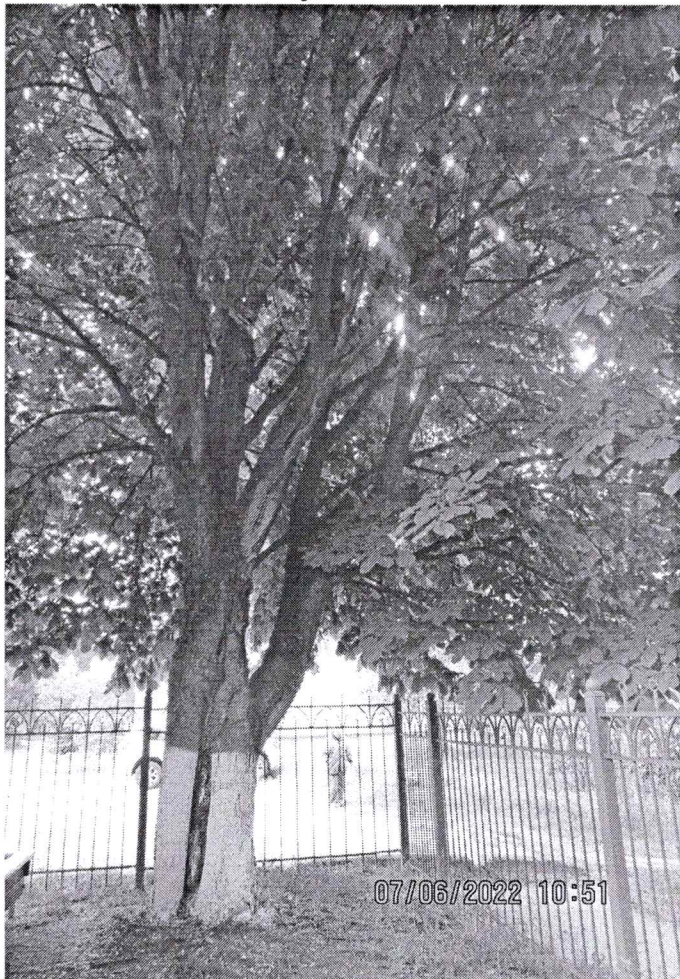
| 22 | 22 | Каштан | | Ослабленное состояние: имеет неглубокое дупло на высоте 1,3 м, стволовая гниль | Отсутствуют |

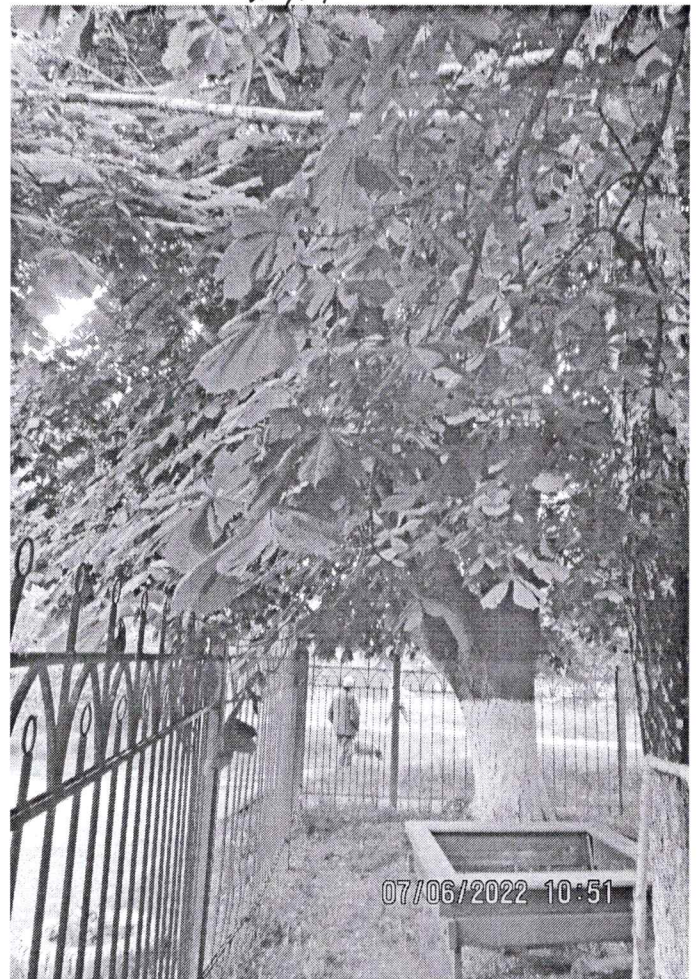
| 23 | 23 | Каштан | | Ветви нависают над проездом | Обрезка ветвей, нависающих над проездом |

| 16 | 23 | Каштан | | Ветви нависают над проездом | Обрезка ветвей, нависающих над проездом |
