**АКТ ОБСЛЕДОВАНИЯ ЗЕЛЕННЫХ НАСАЖДЕНИЙ**

№ а-ОЗН- 1235 от « 1 » августа 20 24 года

пр-кт Калинина, КН 39:15:140603:1010, КН 39:15:140603:1202,

пр-кт Калинина – ул. Аллея Смелых, КН 39:15:140603:40

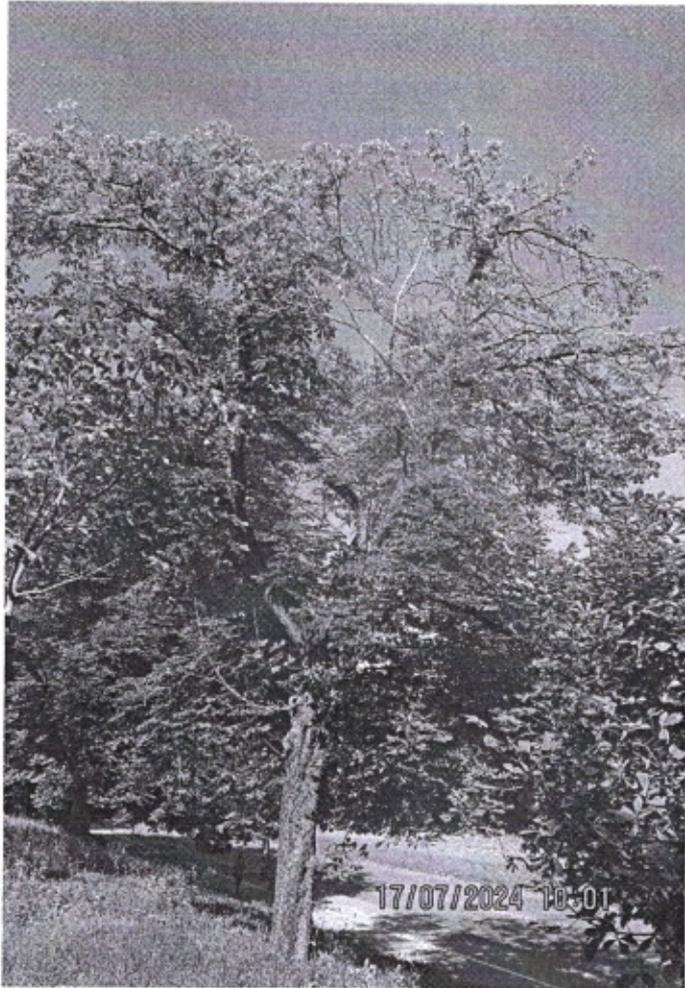
№ п/п	№ на схеме	Порода зеленых насаждений	Экол. цен., балл	Диаметр ствола, см (на высоте 1,3 м для деревьев) / возраст, лет (для кустарников)	Оценка (описание) состояния зеленого насаждения	Рекомендуемые мероприятия
10	9	Каштан конский обыкновенный		69	Усыхающее состояние (сухостойный), угрожает падением, представляет угрозу жизни и здоровью граждан, а также причинения ущерба имуществу, больной, не подлежащий лечению и оздоровлению	Санитарная рубка
11	140	Каштан			В кроне присутствуют сухие ветви	Вырезка сухих ветвей

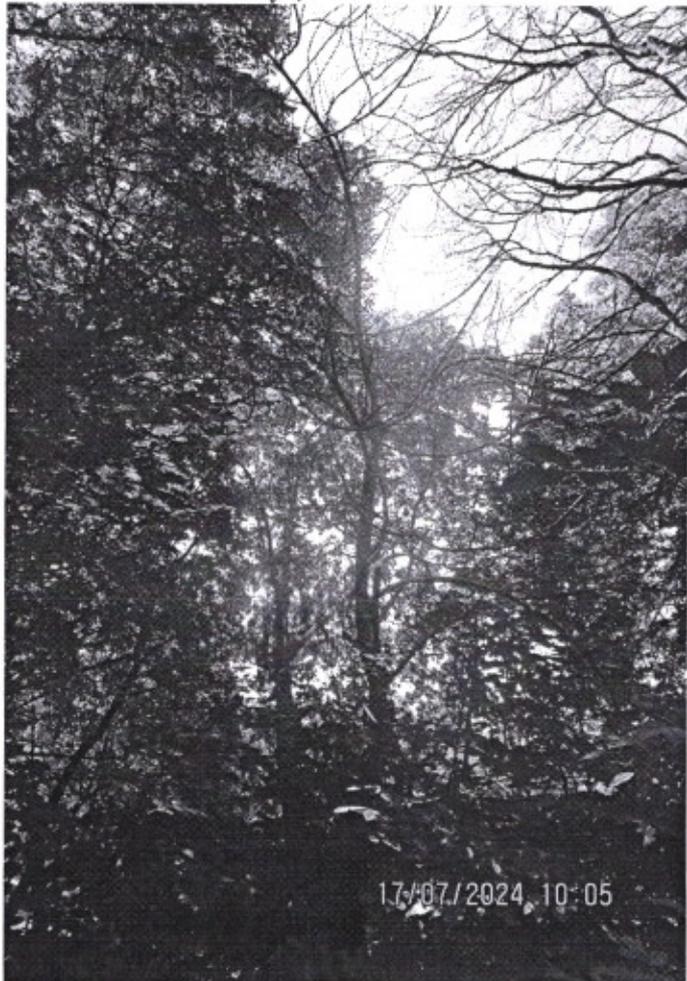
№ п/п	№ на схеме	Порода зеленых насаждений	Экол. цен., балл	Диаметр ствола, см (на высоте 1,3 м для деревьев) / возраст, лет (для кустарников)	Оценка (описание) состояния зеленого насаждения	Рекомендуемые мероприятия
7	7	Каштан конский обыкновенный		72	Усыхающее состояние (сухостойный), угрожает падением, представляет угрозу жизни и здоровью граждан, а также причинения ущерба имуществу, больной, не подлежащий лечению и оздоровлению	Санитарная рубка
8	8	Каштан конский обыкновенный		21	Усыхающее состояние (сухостойный), угрожает	Санитарная рубка

падением, представляет угрозу жизни и здоровью граждан, а также причинения ущерба имуществу, больной, не подлежащий лечению и оздоровлению	
9	155	Каштан конский обыкновенный		55	Сильно ослабленное состояние: усыхание кроны, сквозные трещины, слом ствола на высоте 3 м, сломы скелетных ветвей, глубокая стволовая гниль, угрожает падением на тротуар, представляет угрозу жизни и здоровью граждан, а также причинения ущерба имуществу, больной, не подлежащий лечению и оздоровлению	Санитарная рубка

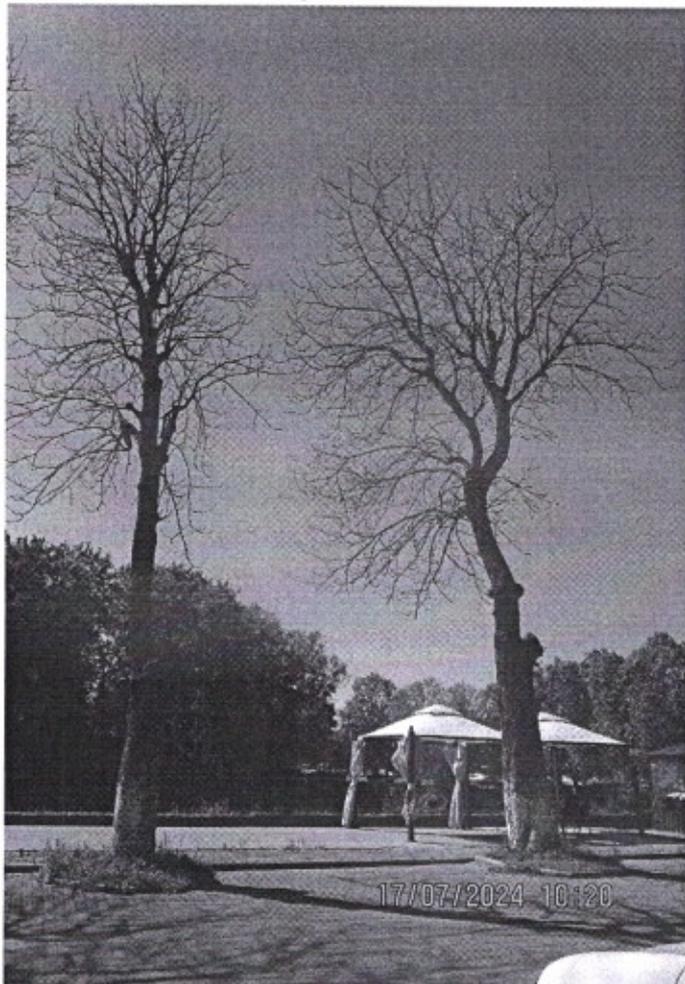
№ п/п	№ на схеме	Порода зеленых насаждений	Экол. цен., балл	Диаметр ствола, см (на высоте 1,3 м для деревьев) / возраст, лет (для кустарников)	Оценка (описание) состояния зеленого насаждения	Рекомендуемые мероприятия
1	1	Каштан конский обыкновенный		58	Усыхающее состояние (сухостойный), угрожает падением, представляет угрозу жизни и здоровью граждан, а также причинения ущерба имуществу, больной, не подлежащий лечению и оздоровлению	Санитарная рубка
2	2	Каштан конский обыкновенный		51	Усыхающее состояние (сухостойный), угрожает падением, представляет угрозу жизни и здоровью граждан, а также	Санитарная рубка

причинения ущерба имуществу, больной, не подлежащий лечению и оздоровлению	
3	3	Каштан конский обыкновенный		62	Усыхающее состояние (сухостойный), угрожает падением, представляет угрозу жизни и здоровью граждан, а также причинения ущерба имуществу, больной, не подлежащий лечению и оздоровлению	Санитарная рубка
4	4	Каштан конский обыкновенный		35	Усыхающее состояние (сухостойный), угрожает падением, представляет угрозу жизни и здоровью граждан, а также причинения ущерба имуществу, больной, не подлежащий лечению и оздоровлению	Санитарная рубка
5	5	Каштан конский обыкновенный		56	Усыхающее состояние (сухостойный), угрожает падением, представляет угрозу жизни и здоровью граждан, а также причинения ущерба имуществу, больной, не подлежащий лечению и оздоровлению	Санитарная рубка
6	6	Ива белая		30	Сильно ослабленное состояние: слом ствола на высоте 1,5 м, ствол завис в кроне соседнего дерева, угрожает падением на тротуар, представляет угрозу жизни и здоровью граждан, а также причинения ущерба имуществу	Вырубка
