**АКТ ОБСЛЕДОВАНИЯ ЗЕЛЕННЫХ НАСАЖДЕНИЙ**

№ а-ОЗН- 2022 от « 08 » сентября 20 25 года

**ул. А. Невского, 251**

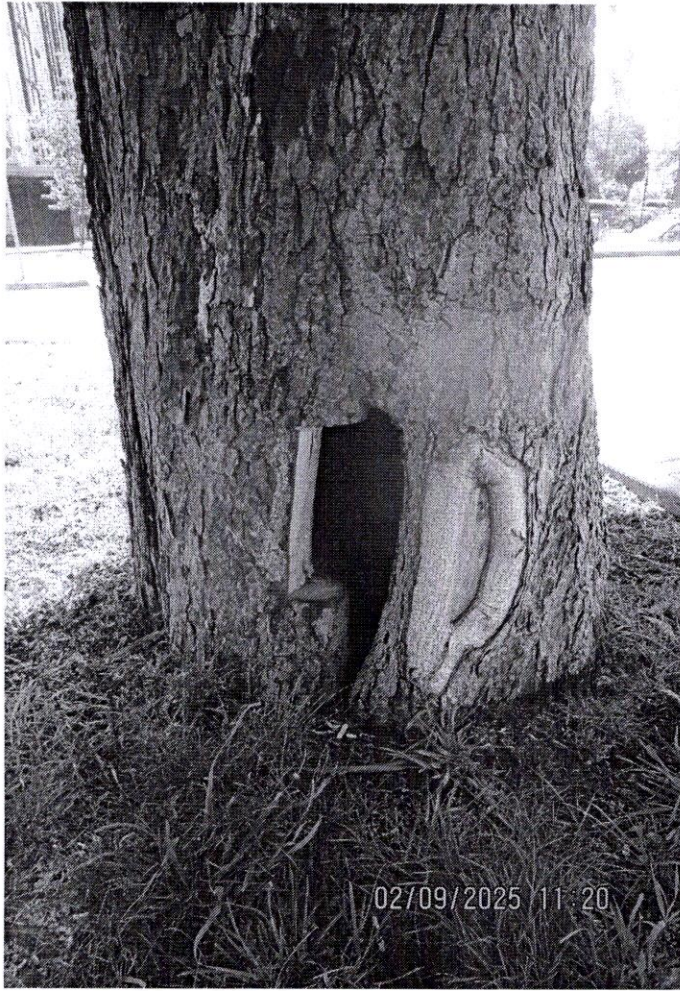
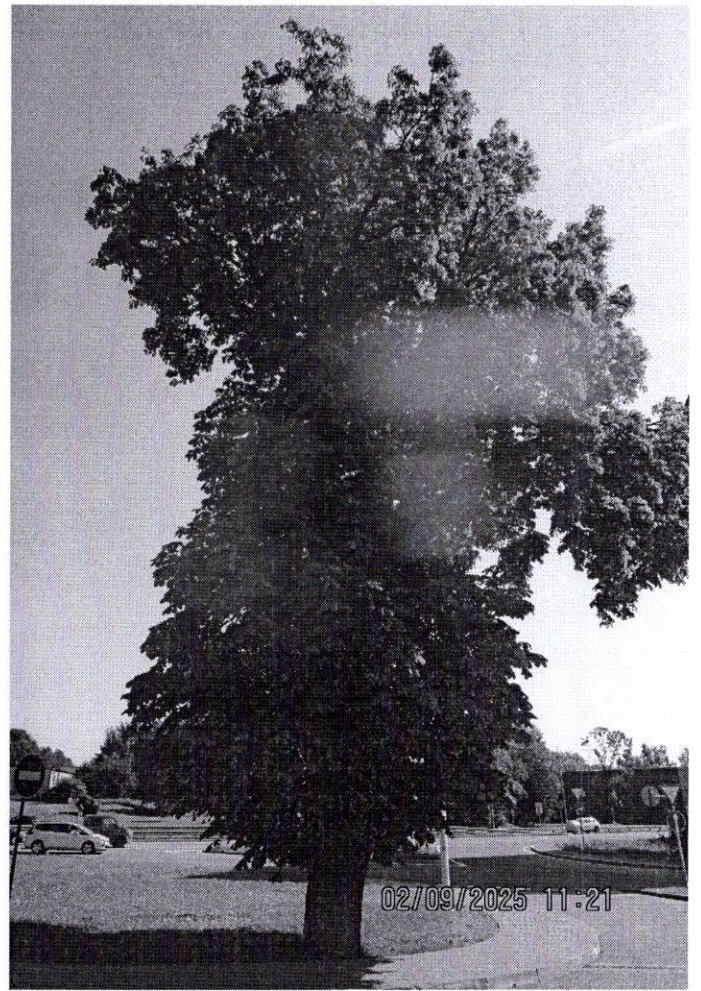
| № п/п | № на схеме | Порода зеленых насаждений | Экол. цен., балл | Диаметр ствола, см (на высоте 1,3 м для деревьев) / возраст, лет (для кустарников) | Оценка (описание) состояния зеленого насаждения | Рекомендуемые мероприятия |
|---|---|---|---|---|---|---|
| 1 | 7523 | Каштан конский обыкновенный | | 64 | Сильно ослабленное состояние: глубокое обширное дупло у основания с отсутствием древесины и пораженное огнем, стволовая, прикорневая гниль, большая парусность кроны, возможен слом | Санитарная рубка |

| | | | | | ствола у основания, угрожает падением на АЗС, представляет угрозу жизни и здоровью граждан, а также причинения ущерба имуществу, больной, не подлежащий лечению и оздоровлению | |
