**АКТ О НЕОБХОДИМОСТИ ВЫРУБКИ (СНОСА), ПЕРЕСАДКИ И ОБРЕЗКИ  
ЗЕЛЕННЫХ НАСАЖДЕНИЙ**

№ а-АОН- 1918 от « 19 » сентября 2025 года

АКТ ОБСЛЕДОВАНИЯ ЗЕЛЕНых НАСАЖДЕНИЙ

№ а-ОЗН - 345 от « 04 » марта 20 25 года

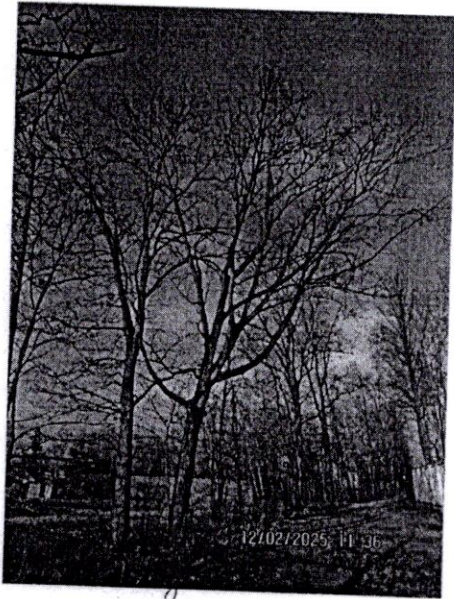
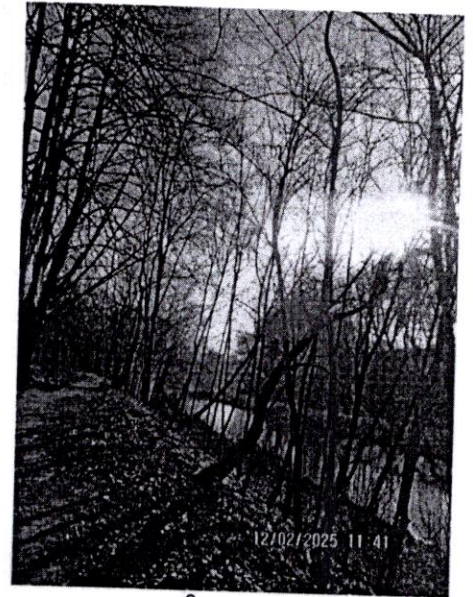
| №<br>п/п | № на<br>схеме | Порода зеленых<br>насаждений | Экол.<br>цен.,<br>балл | Диаметр<br>ствола, см (на<br>высоте 1,3 м<br>для деревьев)<br>/ возраст, лет<br>(для<br>кустарников) | Оценка (описание) состояния<br>зеленого насаждения | Рекомендуемые<br>мероприятия |
|---|---|---|---|---|---|---|
| 2 | 2 | Клен | | | В кроне присутствует сухая<br>вершина, а также сухие ветви | Вырезка сухой<br>вершины, сухих<br>ветвей |

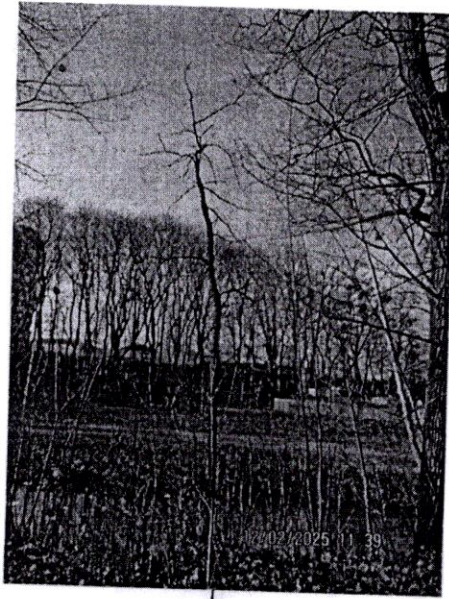
| №<br>п/п | № на<br>схеме | Порода зеленых<br>насаждений | Экол.<br>цен.,<br>балл | Диаметр<br>ствола, см (на<br>высоте 1,3 м<br>для деревьев)<br>/ возраст, лет<br>(для<br>кустарников) | Оценка (описание) состояния<br>зеленого насаждения | Рекомендуемые<br>мероприятия |
|---|---|---|---|---|---|---|
| 1 | 1 | Вяз шершавый | | 11 | Усыхающее состояние:<br>усыхание кроны более 90%,<br>суховершинность, угрожает<br>падением, представляет<br>угрозу жизни и здоровью<br>граждан, а также<br>причинения ущерба<br>имуществу, больной, не<br>подлежащий лечению и<br>оздоровлению | Санитарная рубка |

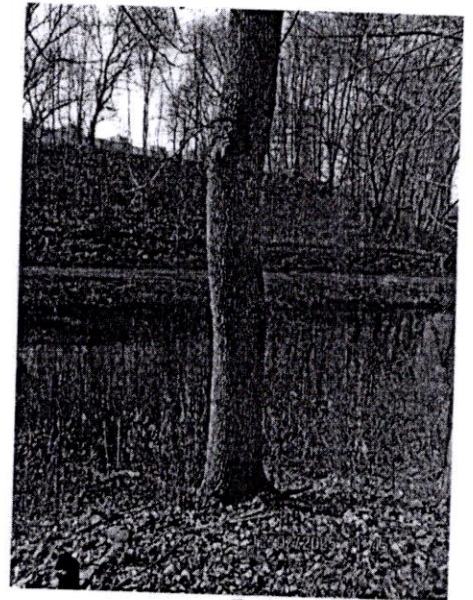
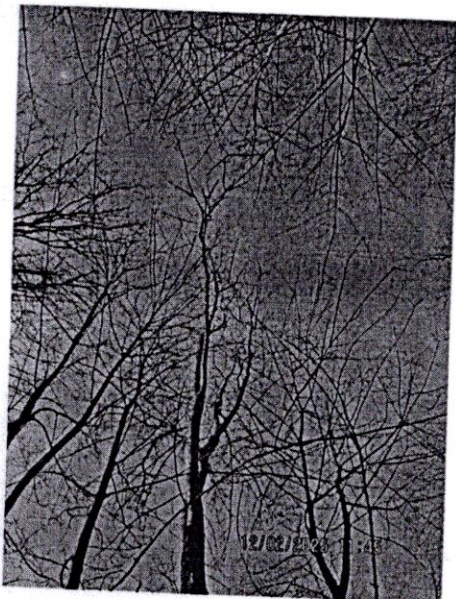
| 3 | 3 | Ясень | | | В кроне присутствуют две сухие вершины, а также сухие ветви | Вырезка двух сухих вершин, сухих ветвей |

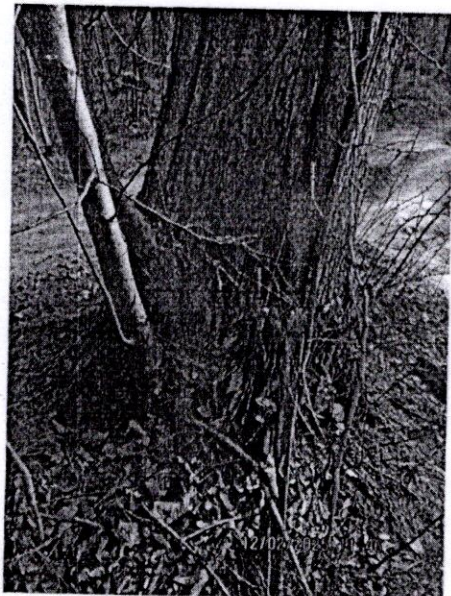
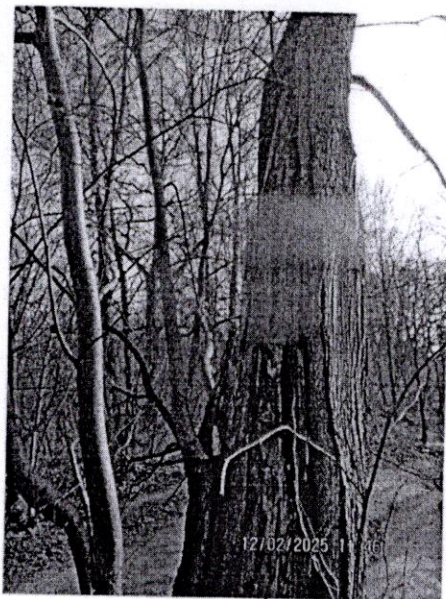
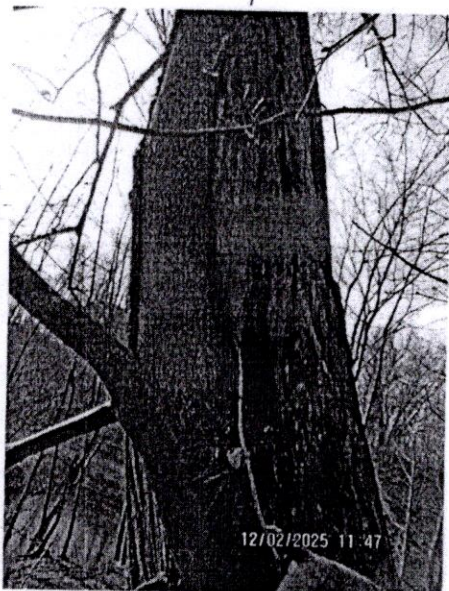
| 4 | 4 | Липа мелколистная | | 56 | Сильно ослабленное состояние: усыхание кроны, обширная сухобочина до высоты 4 м, стволовая гниль, наклон на пешеходную дорожку, заселена стволовыми вредителями, угрожает падением, представляет угрозу жизни и здоровью граждан, а также причинения ущерба имуществу, больная, не подлежащая лечению и оздоровлению | Санитарная рубка |

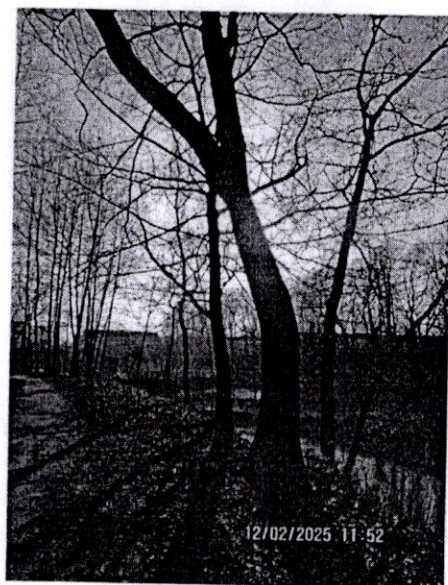
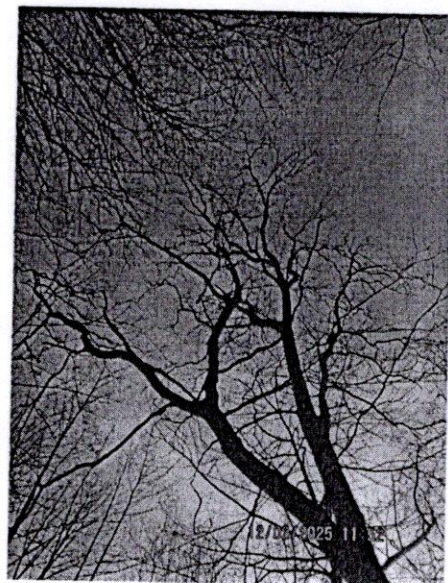
| 5 | 5 | Дуб | | | В кроне присутствуют сухие ветви | Вырезка сухих ветвей |

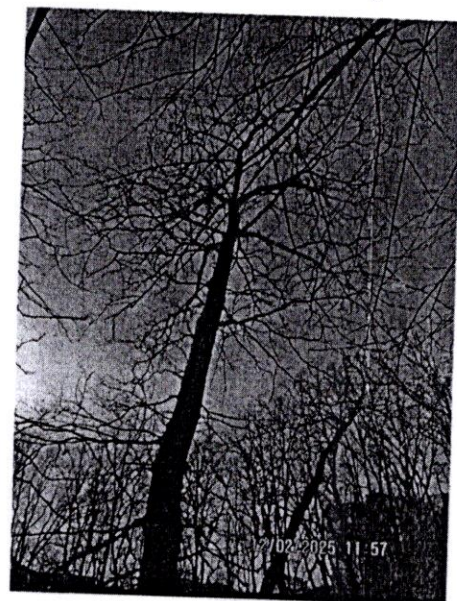
| 6 | 6 | Дуб черешчатый | | 52, 23 | <p>Ствол диаметром 52 см – ослабленное состояние. Гниль, дупла, сухие ветви, наклон отсутствуют</p> <p>Ствол диаметром 23 см – усыхающее состояние: усыхание кроны более 70%, суховершинность, сухобочина по всей высоте ствола, стволовая гниль, заселен стволовыми вредителями, угрожает падением, представляет угрозу жизни и здоровью граждан, а также причинения ущерба имуществу</p> | <p>Ствол диаметром 52 см – мероприятия отсутствуют</p> <p>Ствол диаметром 23 см - вырезка</p> |

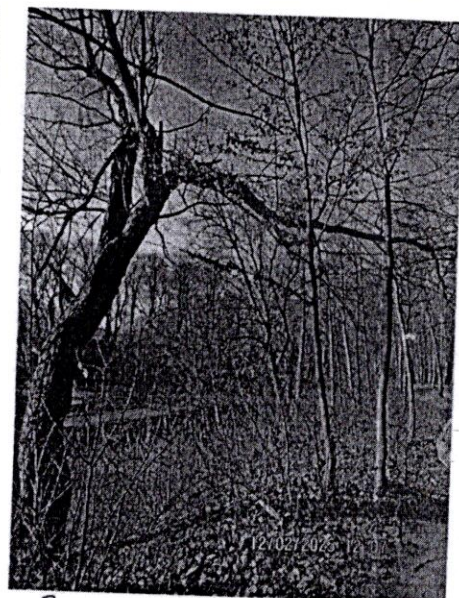
| 11 | 8 | Ива ломкая | | 33 | Сильно ослабленное состояние: усыхание кроны, слом одной вершины, которая зависла на другом дереве, обильно заселена плодовыми телами грибов рода трутовик по всей высоте ствола, что свидетельствует о наличии внутренней гнили, угрожает падением, представляет угрозу жизни и здоровью граждан, а также причинения ущерба имуществу, больная, не подлежащая лечению и оздоровлению | Санитарная рубка |

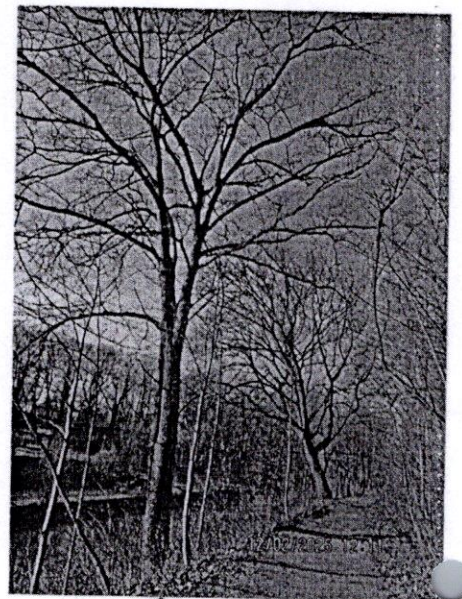
| 12 | 9 | Дуб | | | В кроне присутствуют сухие ветви | Вырезка сухих ветвей |

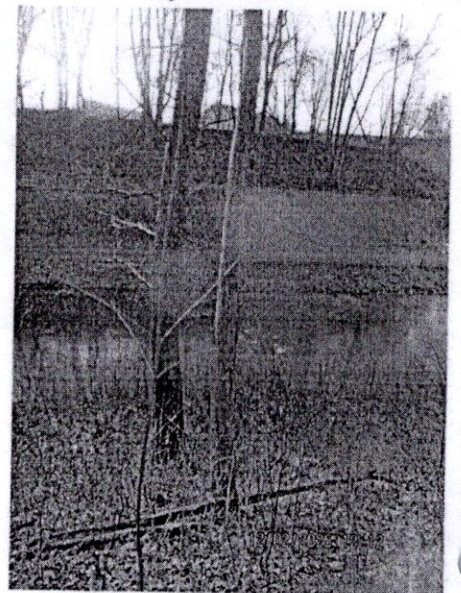
| 13 | 10 | Ясень обыкновенный | | 24 | Усыхающее состояние (сухостойный), завис на другом дереве, угрожает падением, представляет угрозу жизни и здоровью граждан, а также причинения ущерба имуществу | Вырубка |

| № п/п | № на схеме | Порода, вид зеленых насаждений | Диаметр ствола, см (на высоте 1,3 м для деревьев), возраст, лет (для кустарников) | Описание состояния | Мероприятия вырубка (снос), и/или обрезка зеленых насаждений |
|---|---|---|---|---|---|
| 1 | 10 | Ясень обыкновенный | 24 | Усыхающее состояние (сухостойный), завис на другом дереве, угрожает падением, представляет угрозу жизни и здоровью граждан, а также причинению ущерба имуществу | Вырубка с корчевкой пня |

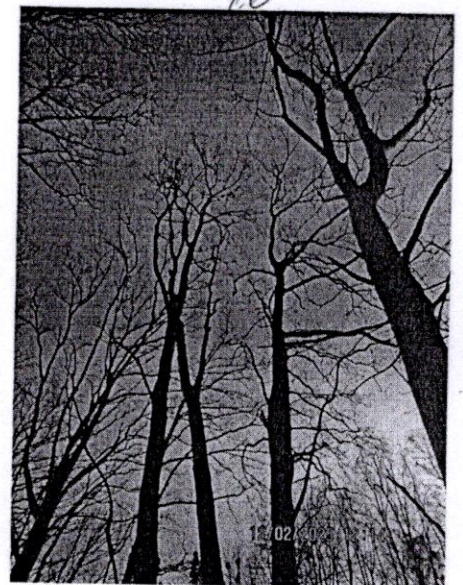
| 14 | 11 | Ясень обыкновенный | | 26 | Усыхающее состояние (сухостойный), завис на другом дереве, угрожает падением, представляет угрозу жизни и здоровью граждан, а также причинения ущерба имуществу | Вырубка |

| № п/п | № на схеме | Порода, вид зеленых насаждений | Диаметр ствола, см (на высоте 1,3 м для деревьев), возраст, лет (для кустарников) | Описание состояния | Мероприятия вырубка (снос), и/или обрезка зеленых насаждений |
|---|---|---|---|---|---|
| 2 | 11 | Ясень обыкновенный | 26 | Усыхающее состояние (сухостойный), завис на другом дереве, угрожает падением, представляет угрозу жизни и здоровью граждан, а также причинению ущерба имуществу | Вырубка с корчевкой пня |

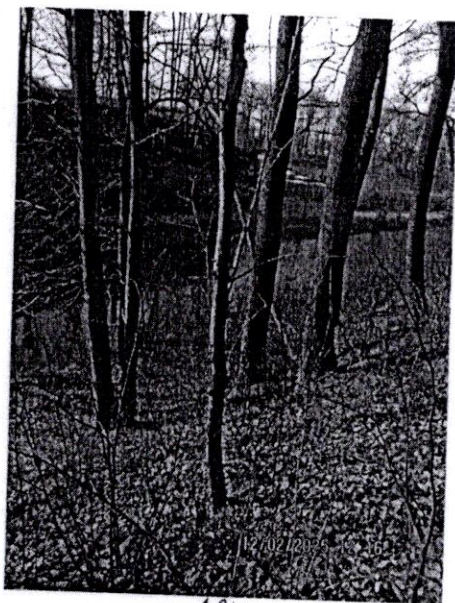
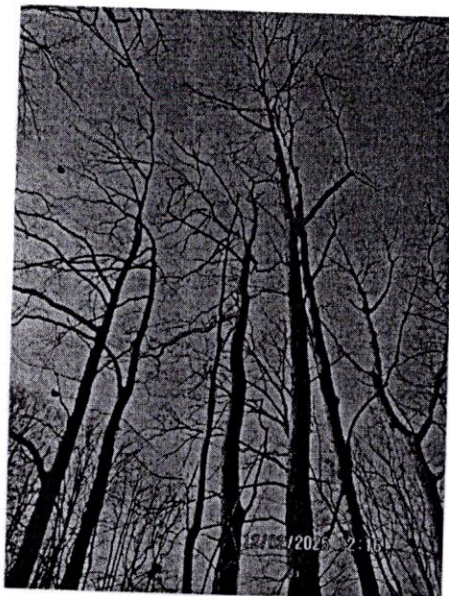
| 15 | 12 | Вяз шершавый | | 9 | Усыхающее состояние (сухостойный), угрожает падением, представляет угрозу жизни и здоровью граждан, а также причинения ущерба имуществу, больной, не подлежащий лечению и оздоровлению | Санитарная рубка |

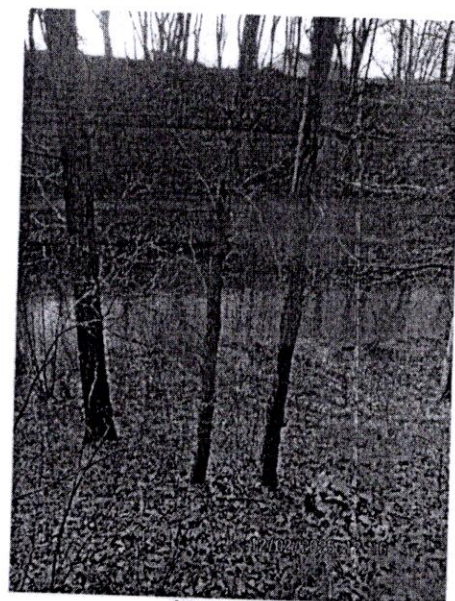
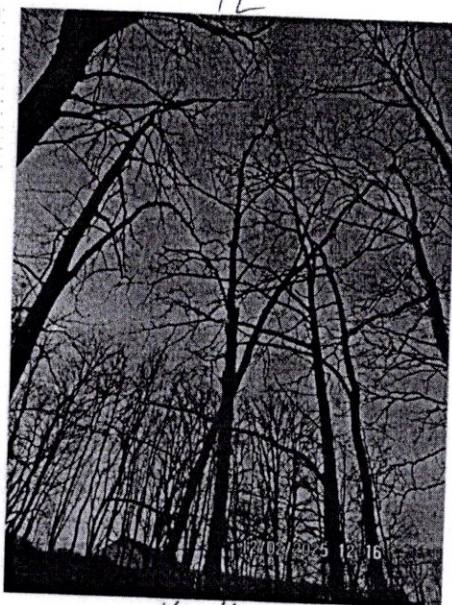
14 13

| 16 | 13 | Вяз шершавый | | 13 | Усыхающее состояние (сухостойный), угрожает падением, представляет угрозу жизни и здоровью граждан, а также причинения ущерба имуществу, больной, не подлежащий лечению и оздоровлению | Санитарная рубка |
| 17 | 14 | Вяз шершавый | | 11 | Усыхающее состояние: усыхание кроны более 90%, угрожает падением, | Санитарная рубка |

| | | | | | представляет угрозу жизни и здоровью граждан, а также причинения ущерба имуществу, больной, не подлежащий лечению и оздоровлению | |

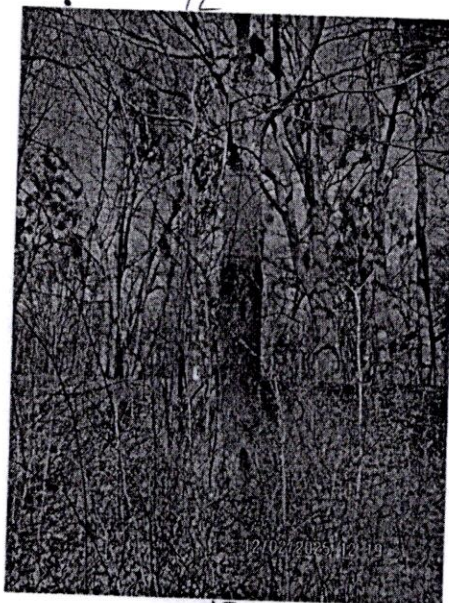
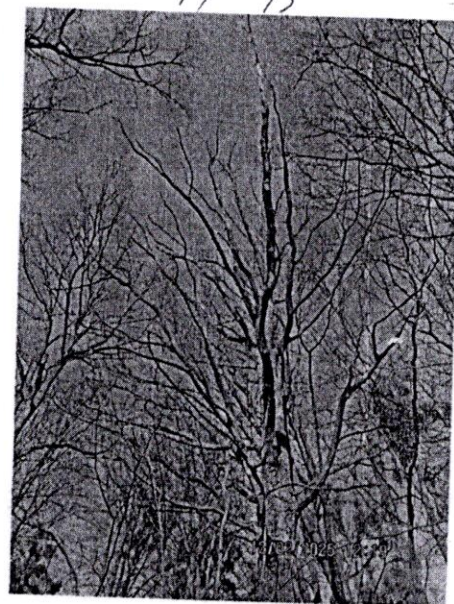
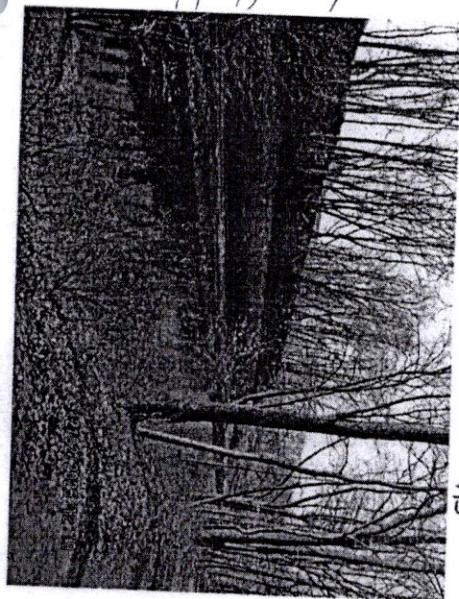
| 18 | 15 | Дуб черешчатый | | 58 | Усыхающее состояние (сухостойный), угрожает падением, представляет угрозу жизни и здоровью граждан, а также причинения ущерба имуществу, больной, не подлежащий лечению и оздоровлению | Санитарная рубка |

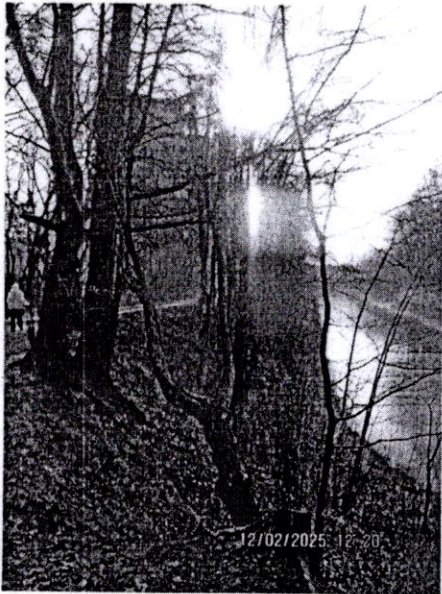
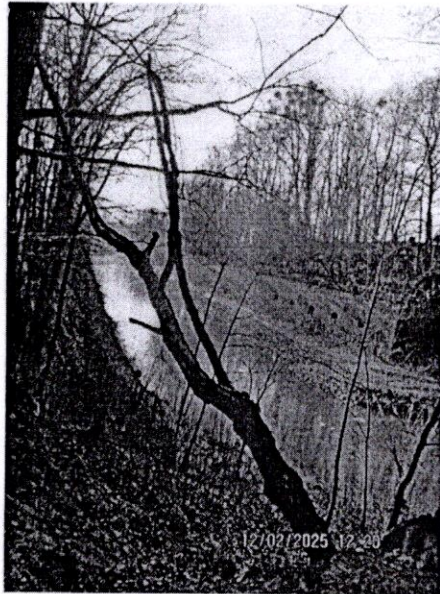
| 19 | 16 | Дуб черешчатый | | 20 | Усыхающее состояние (сухостойный), завис на другом дереве, угрожает падением, представляет угрозу жизни и здоровью граждан, а также причинения ущерба имуществу | Вырубка |

| № п/п | № на схеме | Порода, вид зеленых насаждений | Диаметр ствола, см (на высоте 1,3 м для деревьев), возраст, лет (для кустарников) | Описание состояния | Мероприятия вырубка (снос), и/или обрезка зеленых насаждений |
|---|---|---|---|---|---|
| 3 | 16 | Дуб черешчатый | 20 | Усыхающее состояние (сухостойный), завис на другом дереве, угрожает падением, представляет угрозу жизни и здоровью граждан, а также причинению ущерба имуществу | Вырубка с корчевкой пня |

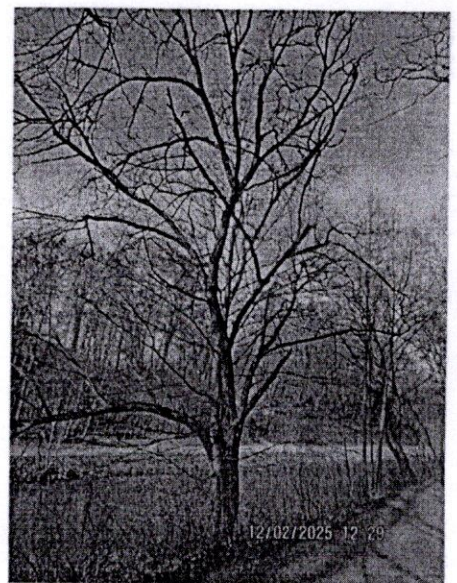
| 21 | 18 | Ива | | | В кроне присутствуют сухие ветви | Вырезка сухих ветвей |

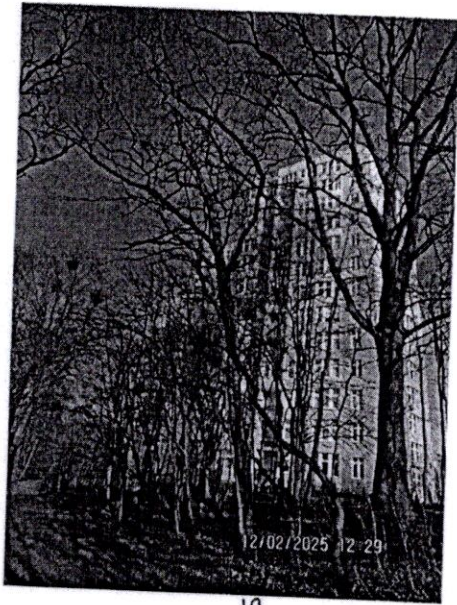
| 22 | 19 | Дуб | | | В кроне присутствуют сухие ветви | Вырезка сухих ветвей |

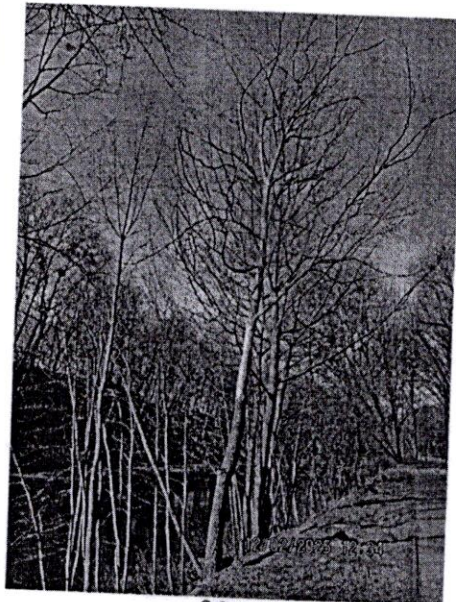
| 8 | 20 | Вяз шершавый | | 20 | Усыхающее состояние (сухостойный), угрожает падением, представляет угрозу жизни и здоровью граждан, а также причинения ущерба имуществу, больной, не подлежащий лечению и оздоровлению | Санитарная рубка |

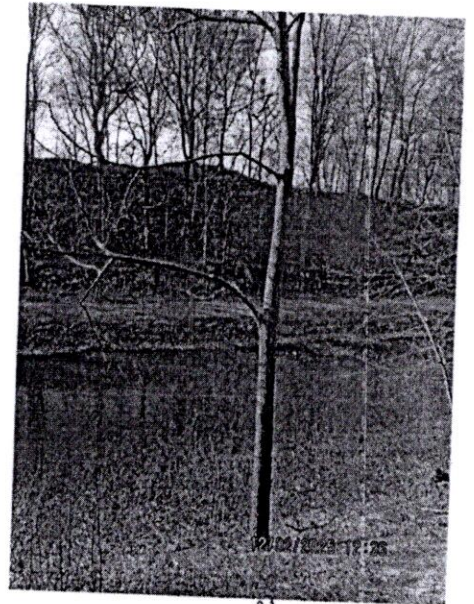
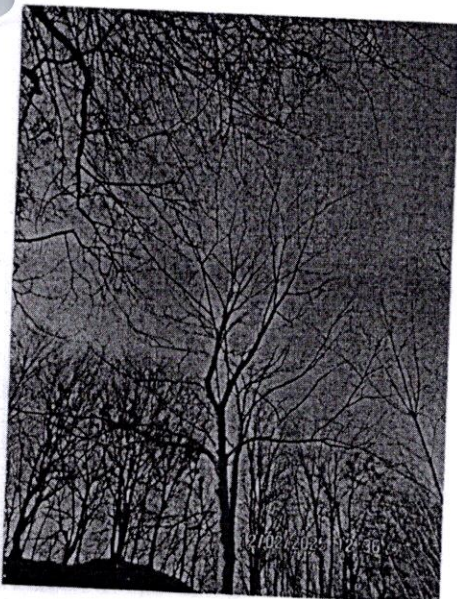
| 9 | 21 | Вяз шершавый | | 24 | Усыхающее состояние (сухостойный), угрожает падением, представляет угрозу жизни и здоровью граждан, а также причинения ущерба имуществу, больной, не подлежащий лечению и оздоровлению | Санитарная рубка |

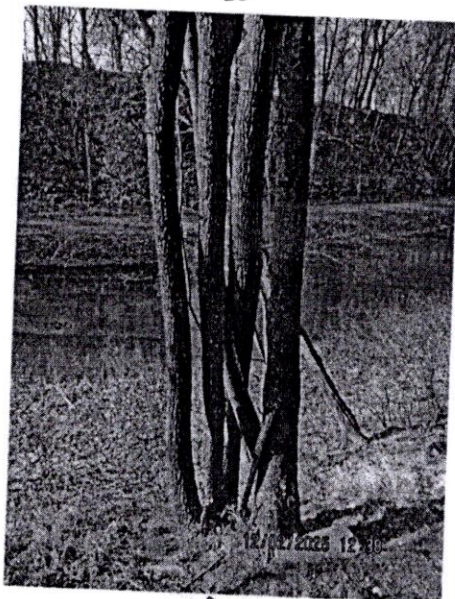
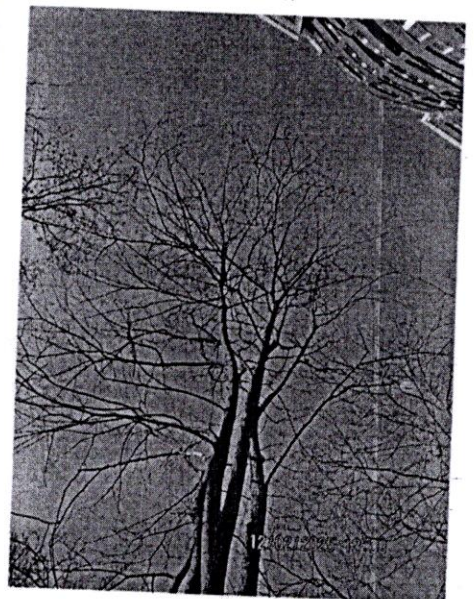
| 10 | 22 | Вяз шершавый | | 12, 12, 16 | Усыхающее состояние (сухостойный), угрожает падением, представляет | Санитарная рубка |

| | | | | | угрозу жизни и здоровью граждан, а также причинения ущерба имуществу, больной, не подлежащий лечению и оздоровлению | |
