**АКТ О НЕОБХОДИМОСТИ ВЫРУБКИ (СНОСА), ПЕРЕСАДКИ И ОБРЕЗКИ  
ЗЕЛЕННЫХ НАСАЖДЕНИЙ**

№ а-АОН-225 от « 14 » февраля 2025 года

АКТ ОБСЛЕДОВАНИЯ ЗЕЛЕННЫХ НАСАЖДЕНИЙ

№ а-ОЗН- 15 от « 21 » января 20 25 года

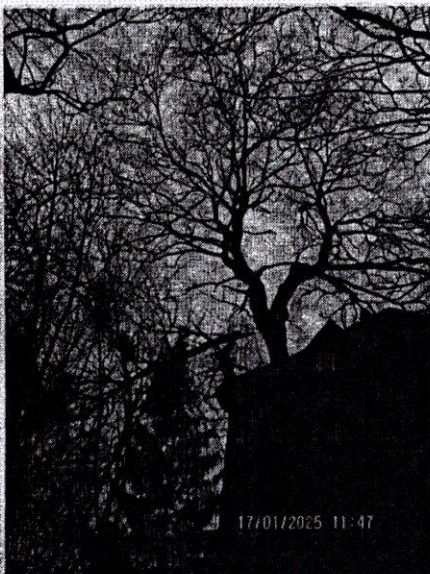
| № п/п | № на схеме | Порода зеленых насаждений | Экол. цен., балл | Диаметр ствола, см (на высоте 1,3 м для деревьев) / возраст, лет (для кустарников) | Оценка (описание) состояния зеленого насаждения | Рекомендуемые мероприятия |
|---|---|---|---|---|---|---|
| 14 | 14 | Ива | | | В кроне присутствуют сухие, сломанные ветви, а также в кроне имеется зависшая скелетная ветвь крупного диаметра | Вырезка сухих, сломанных ветвей, снятие зависшей скелетной ветви крупного диаметра |

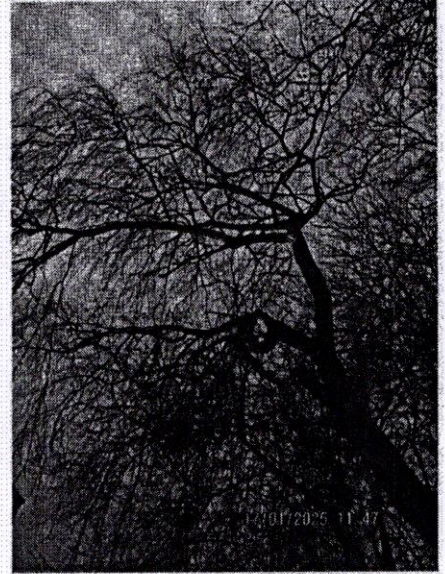
| № п/п | № на схеме | Порода зеленых насаждений | Экол. цен., балл | Диаметр ствола, см (на высоте 1,3 м для деревьев) / возраст, лет (для кустарников) | Оценка (описание) состояния зеленого насаждения | Рекомендуемые мероприятия |
|---|---|---|---|---|---|---|
| 13 | 13 | Ива | | | В кроне присутствуют сухие, сломанные ветви | Вырезка сухих, сломанных ветвей |

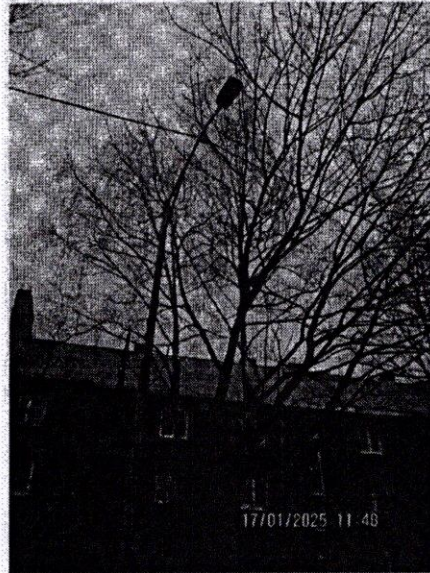
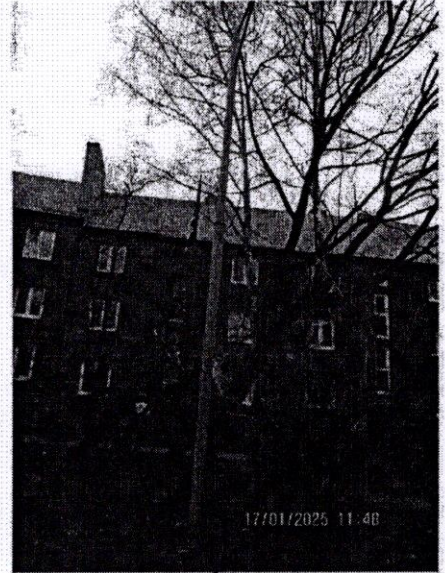
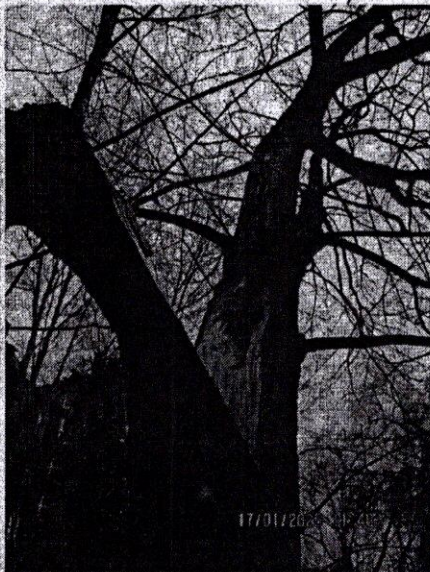
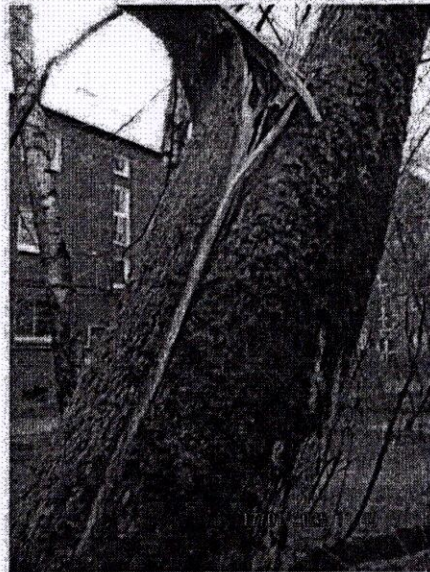
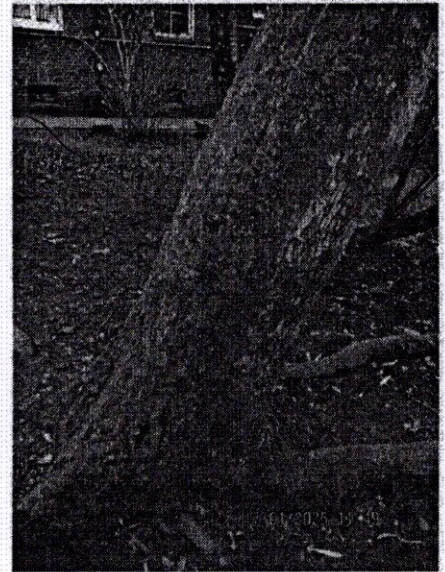
| 12 | 12 | Клен остролистный | | 41 | Сильно ослабленное состояние: обрыв одной вершины, разлом ствола от развилки вершин до основания ствола, угрожает падением на ЛЭП, проезжую часть, представляет угрозу жизни и здоровью граждан, а также | Санитарная рубка |

| | | | | | причинения ущерба имуществу, больной, не подлежащий лечению и оздоровлению | |

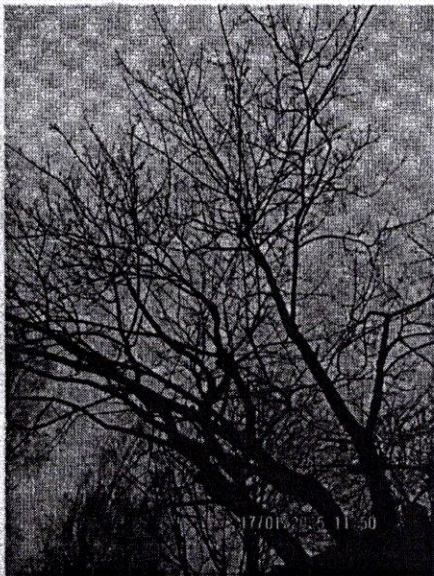
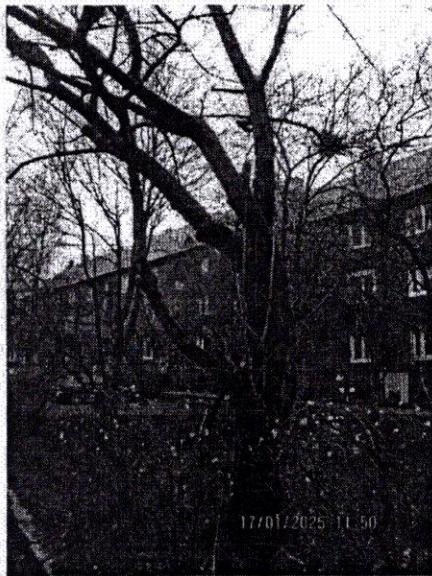
| 11 | 11 | Клен | | | В кроне присутствуют сухие ветви, ветви касаются ЛЭП | Вырезка сухих ветвей, обрезка ветвей, касающихся ЛЭП |

| №<br>п/п | № на<br>схеме | Порода, вид<br>зеленых<br>насаждений | Диаметр<br>ствола, см (на<br>высоте 1,3 м<br>для деревьев),<br>возраст, лет<br>(для<br>кустарников) | Описание состояния | Мероприятия<br>вырубка (снос),<br>и/или обрезка<br>зеленых<br>насаждений |
|---|---|---|---|---|---|
| 4 | 11 | Клен | | Ветви касаются ЛЭП | Обрезка ветвей,<br>касающихся ЛЭП |

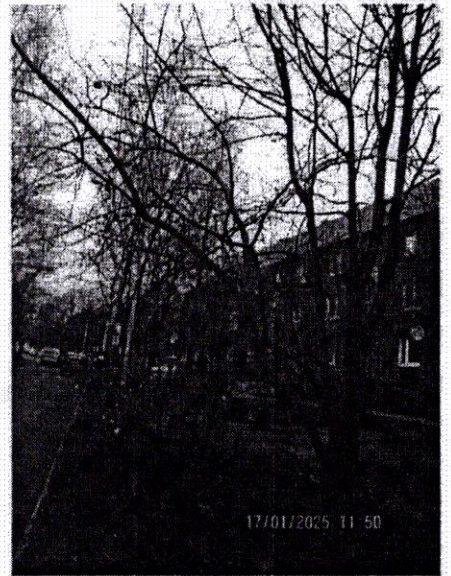
| 10 | 10 | Клен | | | Ветви касаются ЛЭП | Обрезка ветвей, касающихся ЛЭП |

| №<br>п/п | № на<br>схеме | Порода, вид<br>зеленых<br>насаждений | Диаметр<br>ствола, см (на<br>высоте 1,3 м<br>для деревьев),<br>возраст, лет<br>(для<br>кустарников) | Описание состояния | Мероприятия<br>вырубка (снос),<br>и/или обрезка<br>зеленых<br>насаждений |
|---|---|---|---|---|---|
| 3 | 10 | Клен | | Ветви касаются ЛЭП | Обрезка ветвей,<br>касающихся ЛЭП |

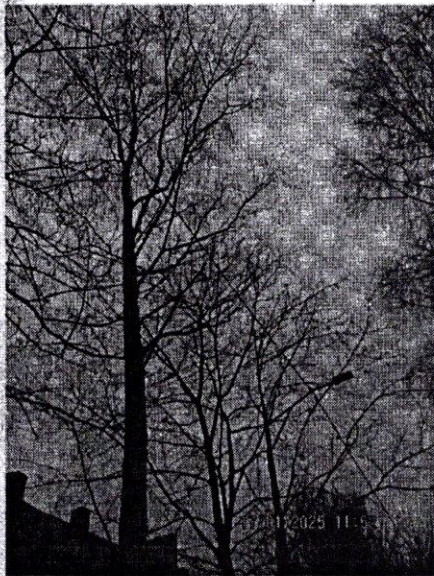
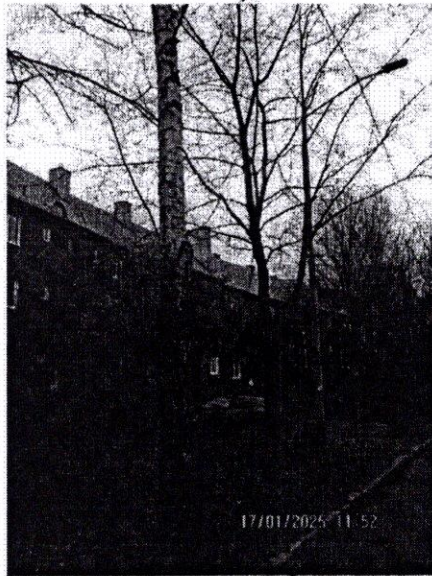
| 9 | 9 | Клен | | | Ветви касаются ЛЭП | Обрезка ветвей, касающихся ЛЭП |

| №<br>п/п | № на<br>схеме | Порода, вид<br>зеленых<br>насаждений | Диаметр<br>ствола, см (на<br>высоте 1,3 м<br>для деревьев),<br>возраст, лет<br>(для<br>кустарников) | Описание состояния | Мероприятия<br>вырубка (снос),<br>и/или обрезка<br>зеленых<br>насаждений |
|---|---|---|---|---|---|
| 2 | 9 | Клен | | Ветви касаются ЛЭП | Обрезка ветвей,<br>касающихся ЛЭП |

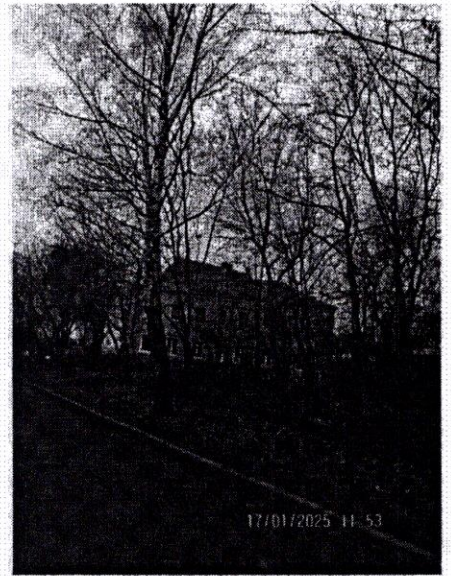
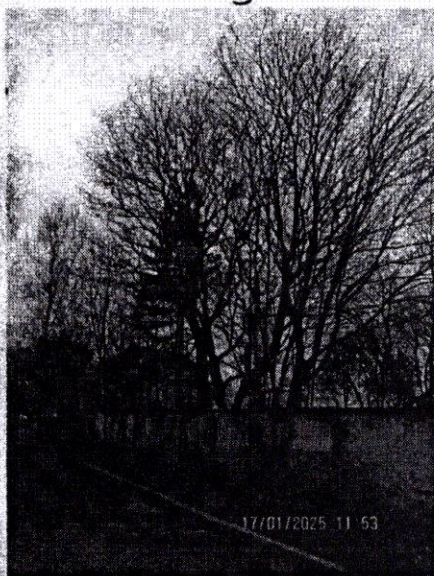
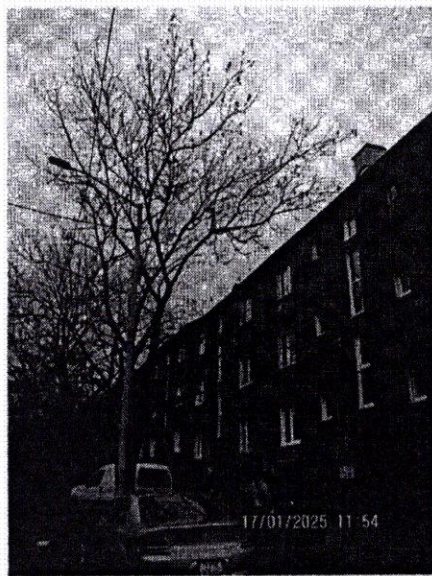
6-8

| 6 | 6 | Клен | | | В кроне присутствуют сухие ветви | Вырезка сухих ветвей |
| 7 | 7 | Рябина | | | В кроне присутствуют сухие ветви | Вырезка сухих ветвей |
| 8 | 8 | Ясень | | | В кроне присутствуют сухие ветви, нижняя ветвь закрывает фонарь освещения | Вырезка сухих ветвей, обрезка нижней ветви, закрывающей фонарь освещения |

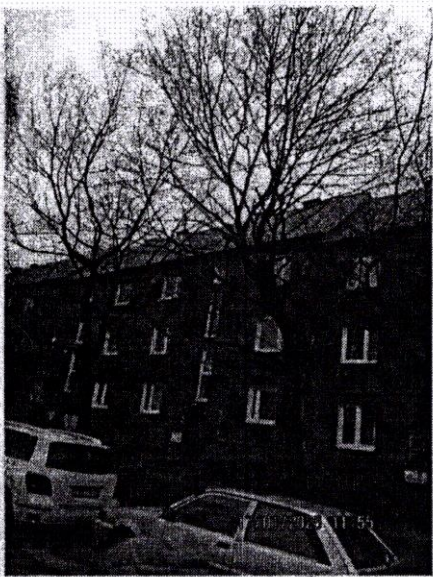
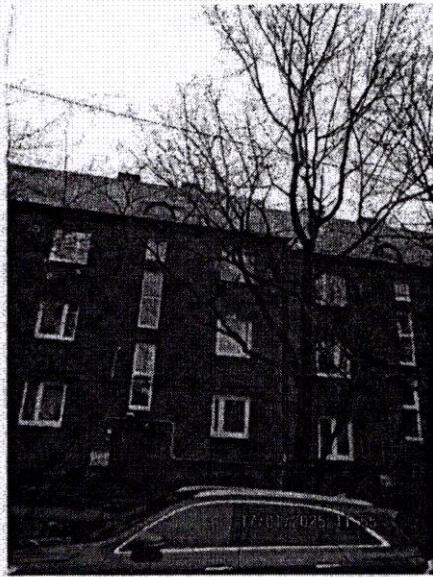
| 5 | 5 | Клен | | | В кроне присутствуют сухие ветви | Вырезка сухих ветвей |

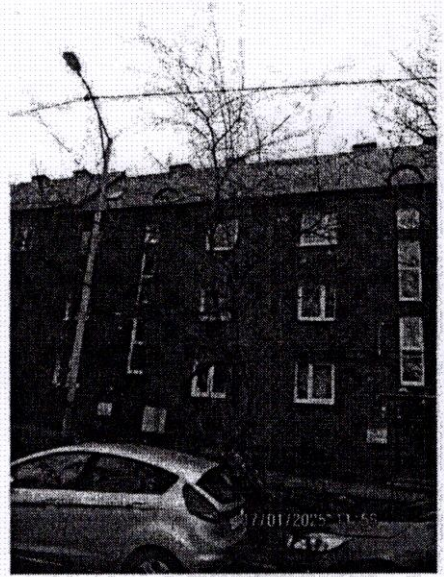
| 4 | 4 | Робиния | | | Ветви касаются ЛЭП | Обрезка ветвей, касающихся ЛЭП |

| №<br>п/п | № на<br>схеме | Порода, вид<br>зеленых<br>насаждений | Диаметр<br>ствола, см (на<br>высоте 1,3 м<br>для деревьев),<br>возраст, лет<br>(для<br>кустарников) | Описание состояния | Мероприятия<br>вырубка (снос),<br>и/или обрезка<br>зеленых<br>насаждений |
|---|---|---|---|---|---|
| 1 | 4 | Робиния | | Ветви касаются ЛЭП | Обрезка ветвей,<br>касающихся ЛЭП |

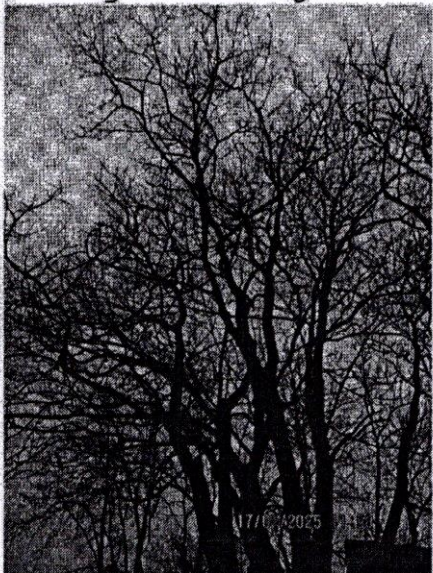
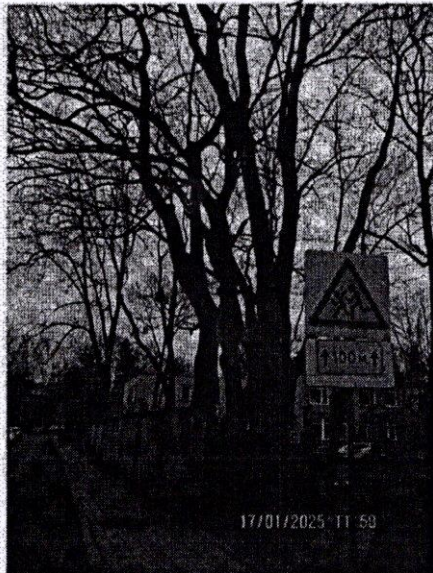
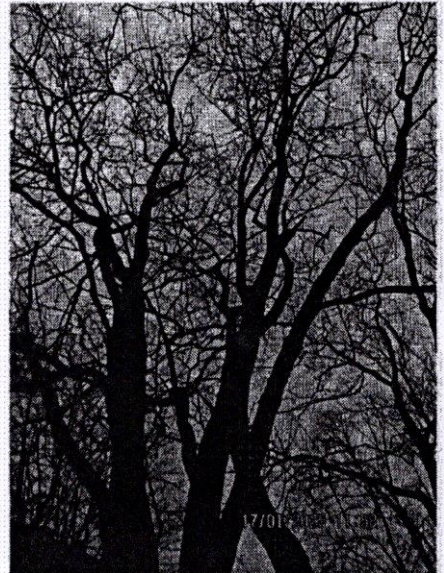
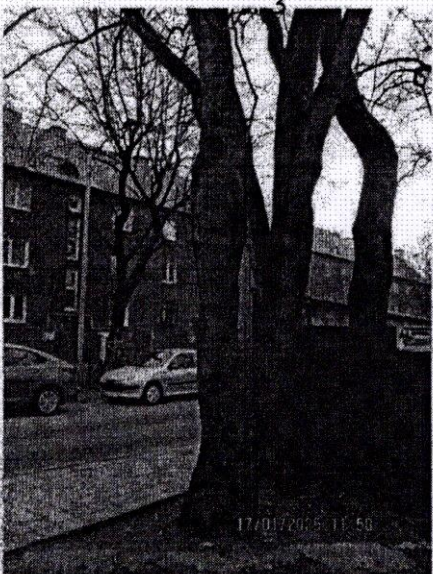
| 3 | 3 | Клен | | | В кроне присутствуют сухие вершины и сухие ветви | Вырезка сухих вершин и сухих ветвей |

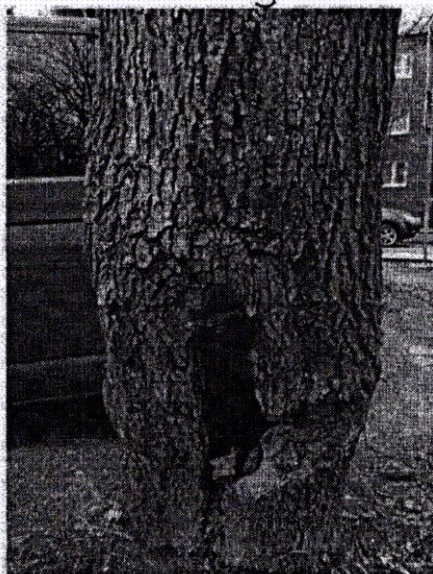
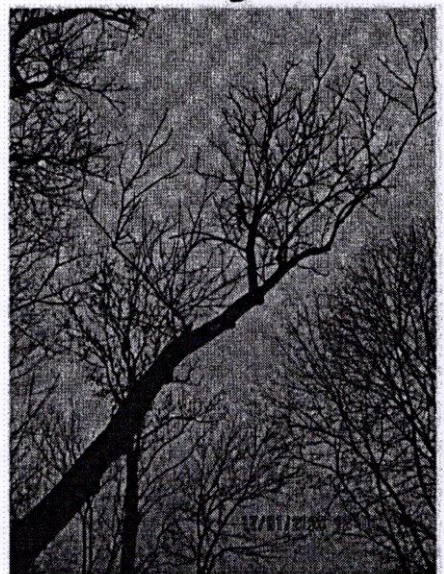
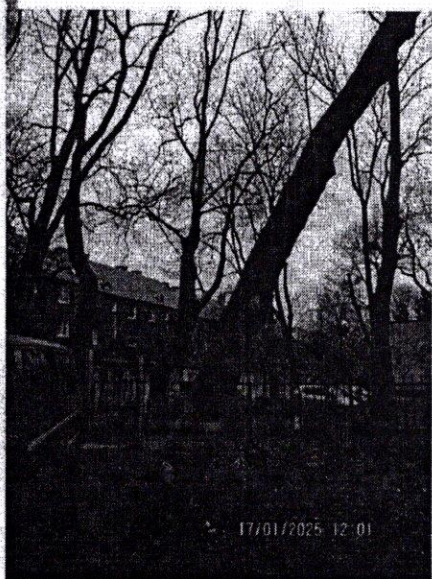
| 2 | 2 | Ясень обыкновенный | | 44 | Сильно ослабленное состояние: усыхание кроны, глубокое дупло в нижней части ствола, стволовая, прикорневая гниль, поврежден огнем, заселен стволовыми вредителями, угрожает падением, представляет угрозу жизни и здоровью граждан, а также причинения ущерба имуществу, больной, не подлежащий лечению и оздоровлению | Санитарная рубка |

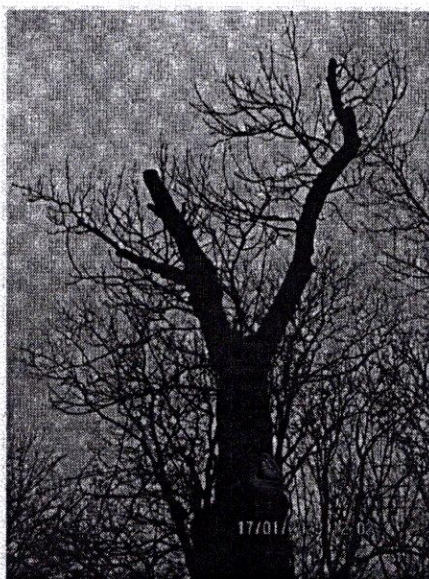
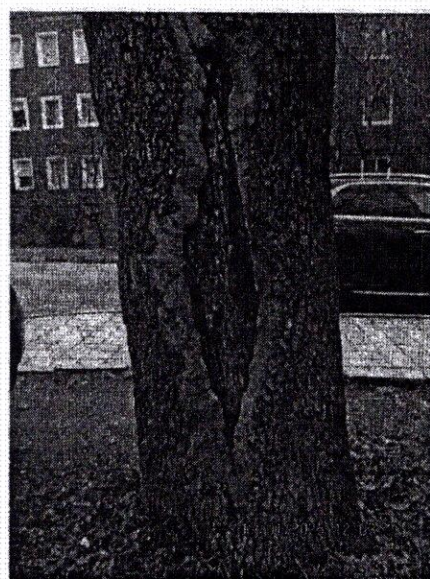
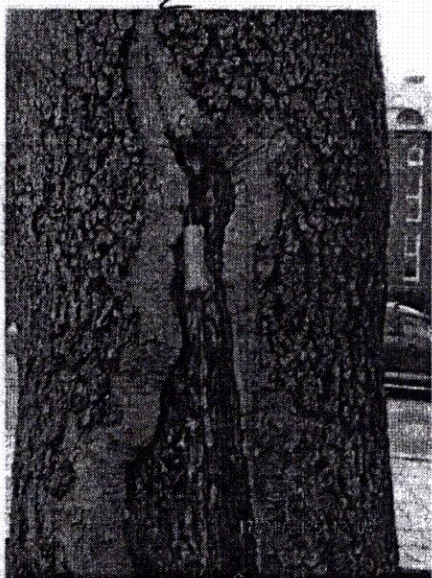
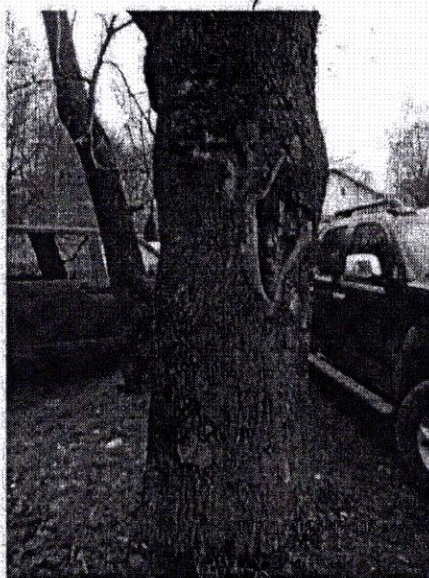
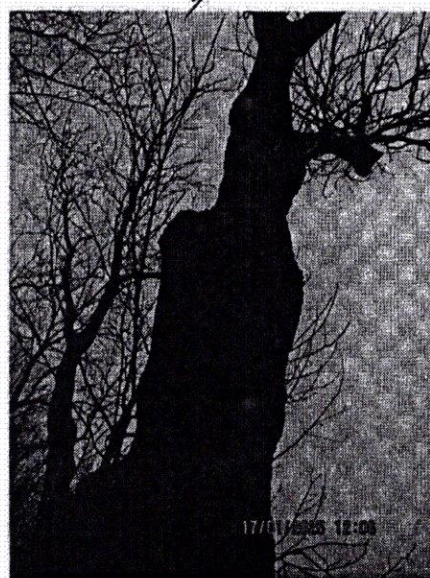
| № п/п | № на схеме | Порода зеленых насаждений | Экол. цен., балл | Диаметр ствола, см (на высоте 1,3 м для деревьев) / возраст, лет (для кустарников) | Оценка (описание) состояния зеленого насаждения | Рекомендуемые мероприятия |
|---|---|---|---|---|---|---|
| 1 | 1 | Ясень обыкновенный | | 63 | Сильно ослабленное состояние: усыхание кроны, сухобочины, крона сформирована водяными побегами, глубокая стволовая гниль, заселен стволовыми вредителями, угрожает | Санитарная рубка |

| | | | | | падением, представляет угрозу жизни и здоровью граждан, а также причинения ущерба имуществу, больной, не подлежащий лечению и оздоровлению | |
