АКТ О НЕОБХОДИМОСТИ ВЫРУБКИ (СНОСА), ПЕРЕСАДКИ И ОБРЕЗКИ  
ЗЕЛЕННЫХ НАСАЖДЕНИЙ

№ а-АОН-535 от « 30 » мая 2024 года

АКТ ОБСЛЕДОВАНИЯ ЗЕЛЕННЫХ НАСАЖДЕНИЙ

№ а-ОЗН - 783 от « 27 » мая 20 24 года

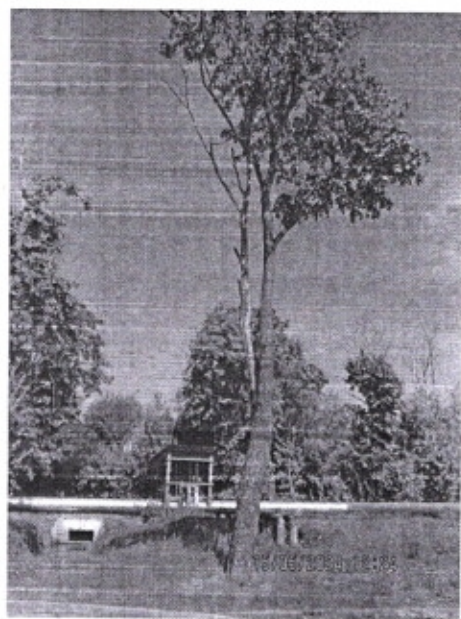
| 18 | 19265 | Клен остролистный | 11 | 55 | Усыхающее состояние: усыхание кроны более 70%, суховершинность, сломы ветвей, угрожает падением, представляет угрозу жизни и здоровью граждан, а также причинения ущерба имуществу, больной, не подлежащий лечению и оздоровлению | Санитарная рубка |

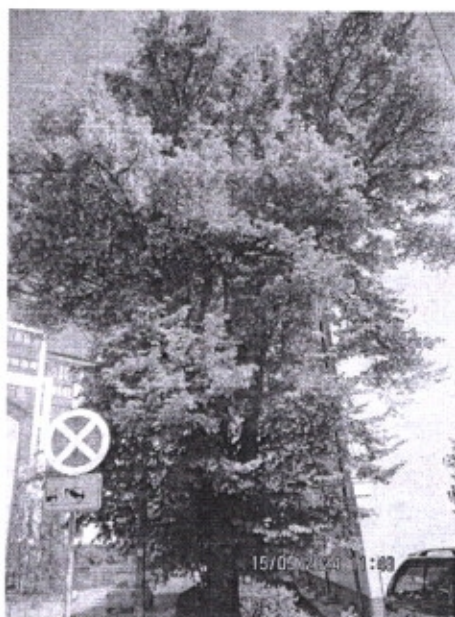
| № п/п | № на схеме | Порода зеленых насаждений | Экол. цен., балл | Диаметр ствола, см (на высоте 1,3 м для деревьев) / возраст, лет (для кустарников) | Оценка (описание) состояния зеленого насаждения | Рекомендуемые мероприятия |
|---|---|---|---|---|---|---|
| 24 | 1 | Липа | | 65 | Сильно разросшаяся крона с присутствием сухих ветвей | Омолаживающая обрезка на высоту 12 м с сохранением скелетных ветвей не |

| № п/п | № на схеме | Порода, вид зеленых насаждений | Диаметр ствола, см (на высоте 1,3 м для деревьев), возраст, лет (для кустарников) | Описание состояния | Мероприятия вырубка (снос), и/или обрезка зеленых насаждений |
|---|---|---|---|---|---|
| 1 | 1 | Липа | 65 | Сильно разросшаяся крона с присутствием сухих ветвей | Омолаживающая обрезка на высоту 12 м с сохранением скелетных ветвей не менее 1/3 их длины с вырезкой сухих ветвей |

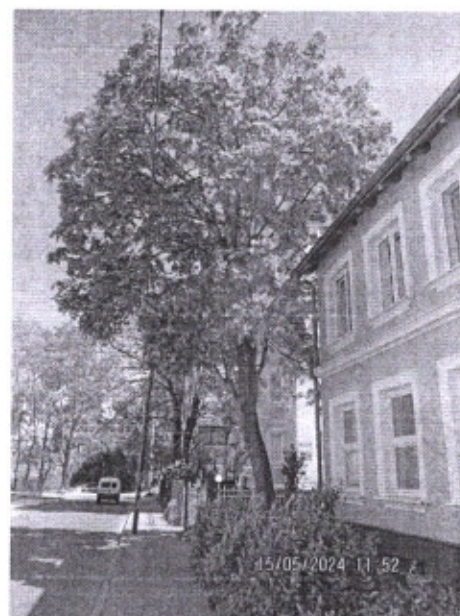
| №<br>п/п | № на<br>схеме | Порода<br>зеленых<br>насаждений | Экол.<br>цен.,<br>балл | Диаметр<br>ствола, см (на<br>высоте 1,3 м<br>для деревьев)<br>/ возраст, лет<br>(для<br>кустарников) | Оценка (описание)<br>состояния зеленого<br>насаждения | Рекомендуемые<br>мероприятия |
|---|---|---|---|---|---|---|
| 1 | 2 | Клен | | | В кроне присутствуют сухие<br>ветви | Вырезка сухих<br>ветвей |

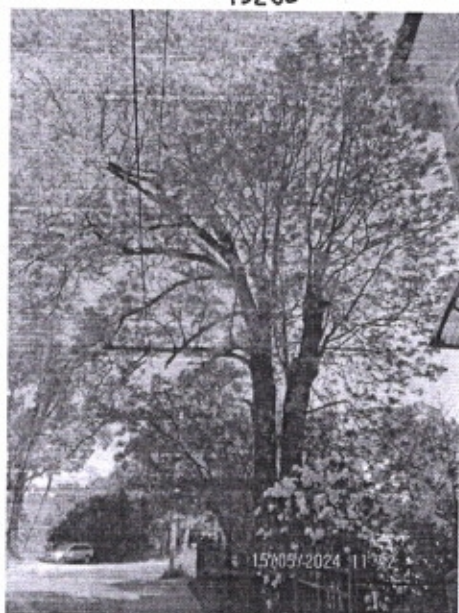
| №<br>п/п | № на<br>схеме | Порода<br>зеленых<br>насаждений | Экол.<br>цен.,<br>балл | Диаметр<br>ствола, см (на<br>высоте 1,3 м<br>для деревьев)<br>/ возраст, лет<br>(для<br>кустарников) | Оценка (описание)<br>состояния зеленого<br>насаждения | Рекомендуемые<br>мероприятия |
|---|---|---|---|---|---|---|
| 2 | 3 | Ясень | | | В кроне присутствуют сухие<br>ветви | Вырезка сухих<br>ветвей |

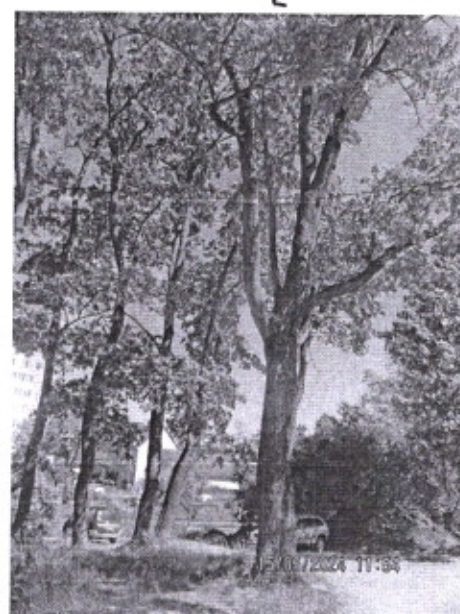
| №<br>п/п | № на<br>схеме | Порода<br>зеленых<br>насаждений | Экол.<br>цен.,<br>балл | Диаметр<br>ствола, см (на<br>высоте 1,3 м<br>для деревьев)<br>/ возраст, лет<br>(для<br>кустарников) | Оценка (описание)<br>состояния зеленого<br>насаждения | Рекомендуемые<br>мероприятия |
|---|---|---|---|---|---|---|
| 3 | 37902 | Клен | | | В кроне присутствуют сухие<br>ветви | Вырезка сухих<br>ветвей |

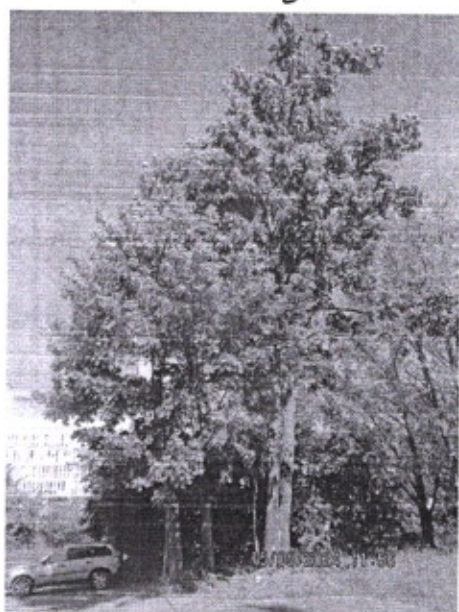
| № п/п | № на схеме | Порода зеленых насаждений | Экол. цен., балл | Диаметр ствола, см (на высоте 1,3 м для деревьев) / возраст, лет (для кустарников) | Оценка (описание) состояния зеленого насаждения | Рекомендуемые мероприятия |
|---|---|---|---|---|---|---|
| 23 | 4 | Клен | | | В кроне присутствуют сухие ветви | Вырезка сухих ветвей |

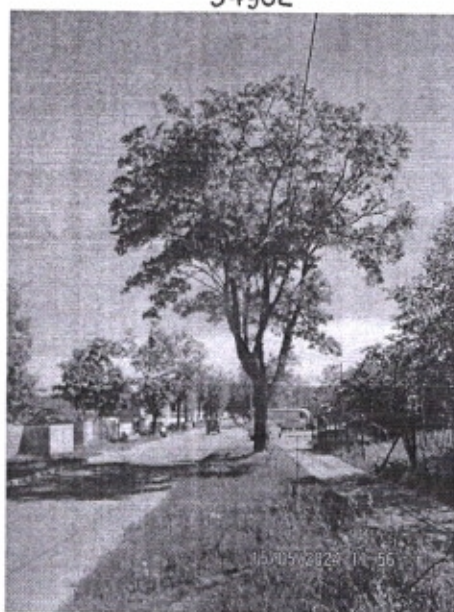
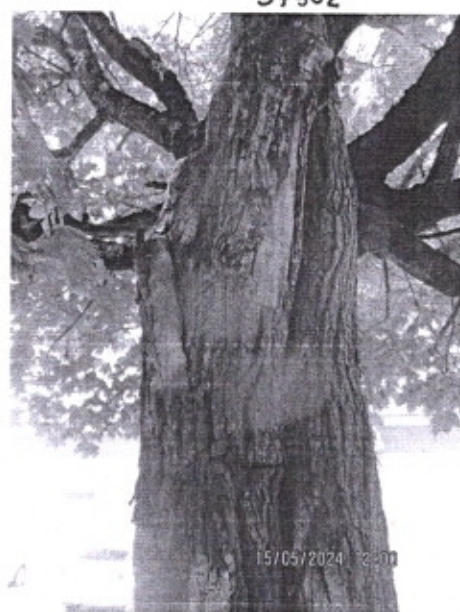
| 5 | 27004 | Клен остролистный | 11 | 42 | Сильно ослабленное состояние: обширное дупло по всей высоте ствола, а также сквозное дупло на высоте 2,5 м, стволовая, прикорневая гниль, заселен стволовыми вредителями, возможен разлом ствола, угрожает падением, представляет угрозу жизни и здоровью граждан, а также причинения ущерба имуществу, больной, не подлежащий лечению и оздоровлению | Санитарная рубка |

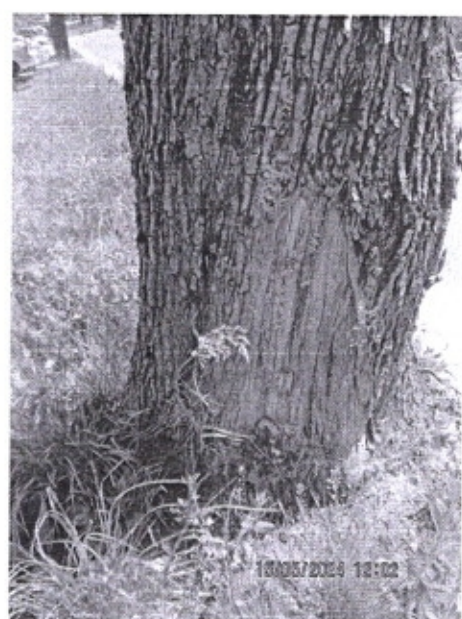
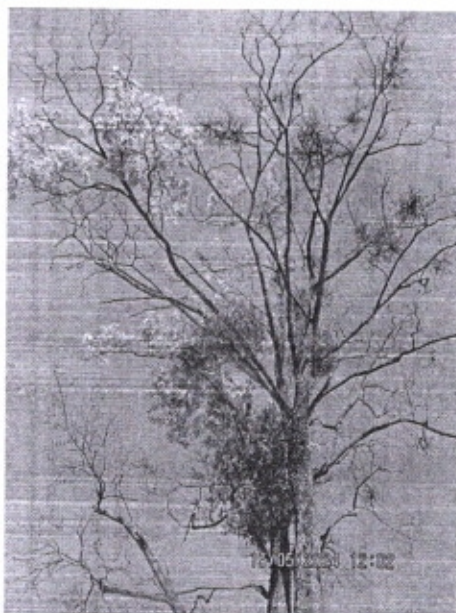
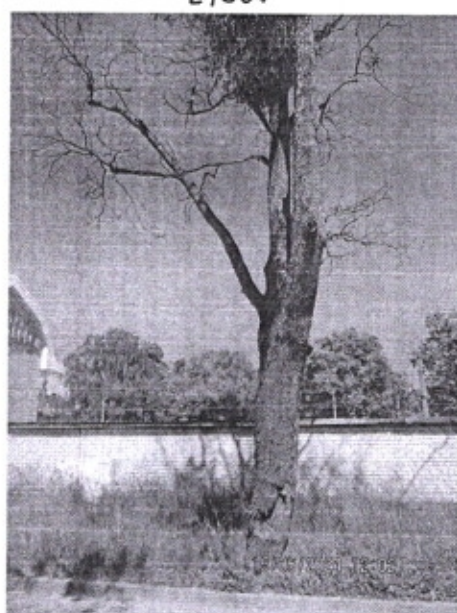
| 7 | 26982 | Клен остролистный | 11 | 54 | Усыхающее состояние: усыхание кроны более 95%, суховершинность, заселен стволовыми вредителями, плодовыми телами грибов, омелью, угрожает падением, представляет угрозу жизни и здоровью граждан, а также причинения ущерба имуществу, больной, не подлежащий лечению и оздоровлению | Санитарная рубка |

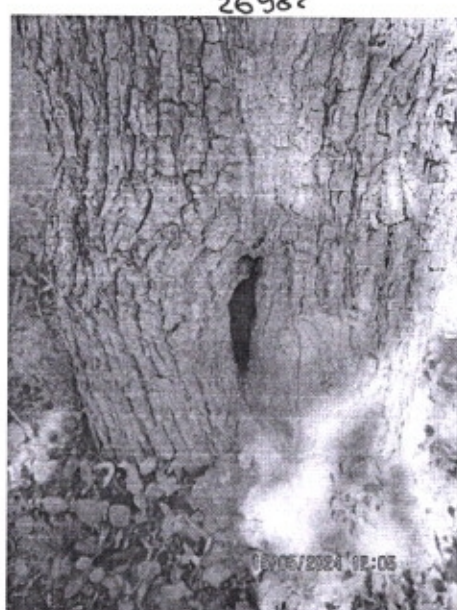
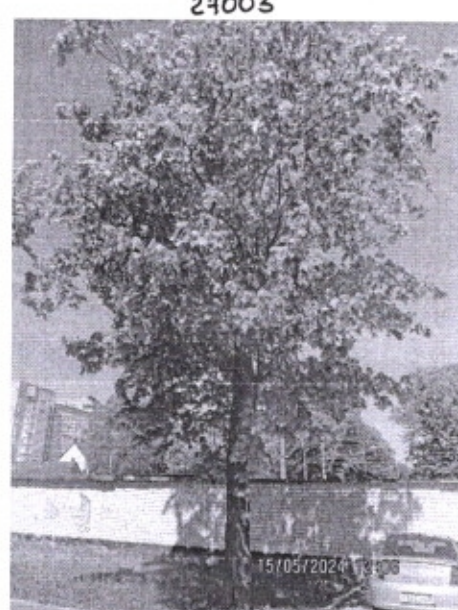
| 8 | 26983 | Клен остролистный | 11 | 43 | Сильно ослабленное состояние: дупло у основания ствола с отсутствием древесины более 80%, сломы ветвей и вершины, стволовая, прикорневая гниль, заселен стволовыми вредителями, угрожает падением, представляет угрозу жизни и здоровью граждан, а также причинения ущерба имуществу, больной, не подлежащий лечению и оздоровлению | Санитарная рубка |

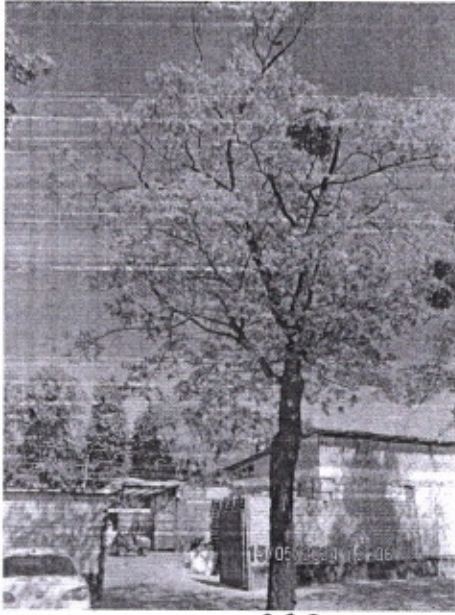
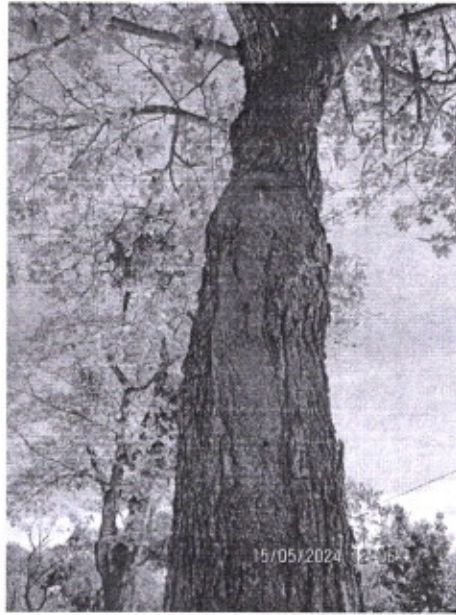
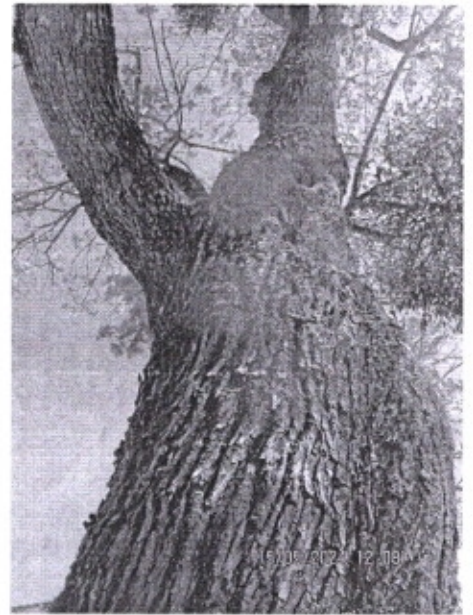
| 9 | 26984 | Клен остролистный | 11 | 45 | Сильно ослабленное состояние: усыхание кроны, сломы ветвей, слабый прирост, дупло на высоте 3 м, стволовая гниль, заселен омелью, угрожает падением, представляет угрозу жизни и здоровью граждан, а также причинения ущерба имуществу, больной, не подлежащий лечению и оздоровлению | Санитарная рубка |

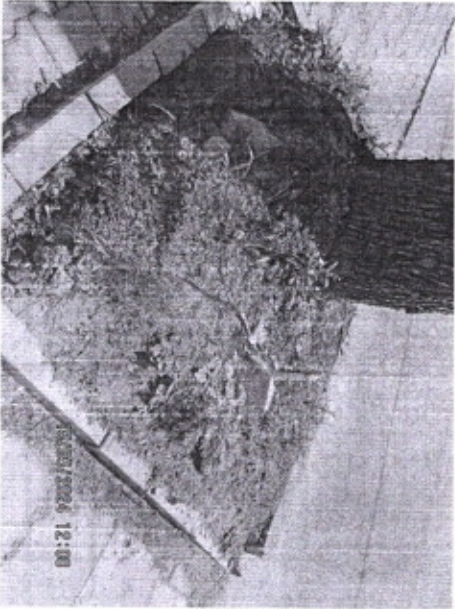
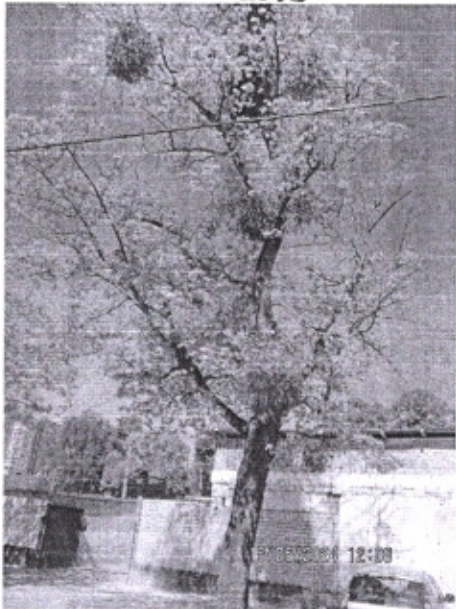
| 10 | 26985 | Клен<br>остролистный | 11 | 53 | Усыхающее состояние:<br>усыхание кроны более 70%,<br>суховершинность,<br>разреженная крона с<br>присутствием омель, дупло,<br>угрожает падением,<br>представляет угрозу жизни<br>и здоровью граждан, а<br>также причинения ущерба<br>имуществу, больной, не<br>подлежащий лечению и<br>оздоровлению | Санитарная рубка |

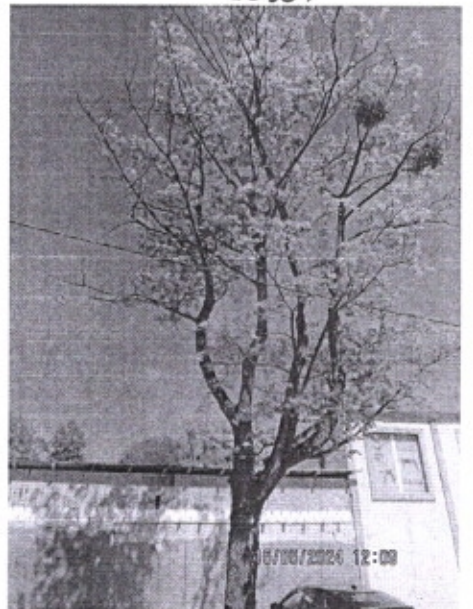
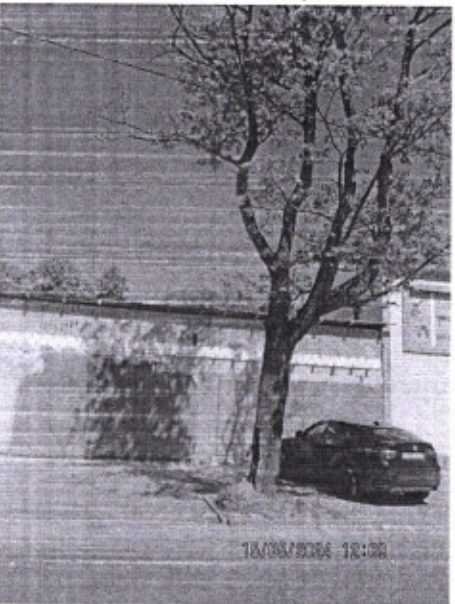
| 11 | 26986 | Клен<br>остролистный | 11 | 54 | Усыхающее состояние:<br>усыхание кроны более 80%,<br>суховершинность, сломы<br>ветвей, слабый прирост,<br>заселен омель, угрожает<br>падением, представляет<br>угрозу жизни и здоровью<br>граждан, а также<br>причинения ущерба<br>имуществу, больной, не<br>подлежащий лечению и<br>оздоровлению | Санитарная рубка |

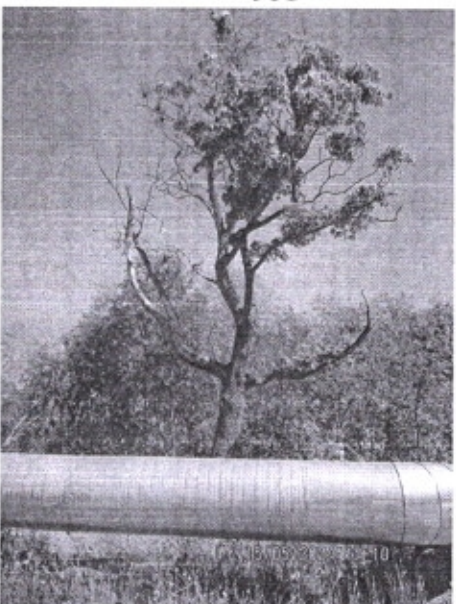
| 12 | 5 | Клен<br>остролистный | 11 | 64 | Усыхающее состояние:<br>усыхание кроны более 90%,<br>суховершинность, сломы<br>ветвей, угрожает падением<br>на надземную теплотрассу,<br>представляет угрозу жизни<br>и здоровью граждан, а<br>также причинения ущерба<br>имуществу, больной, не<br>подлежащий лечению и<br>оздоровлению | Санитарная рубка |

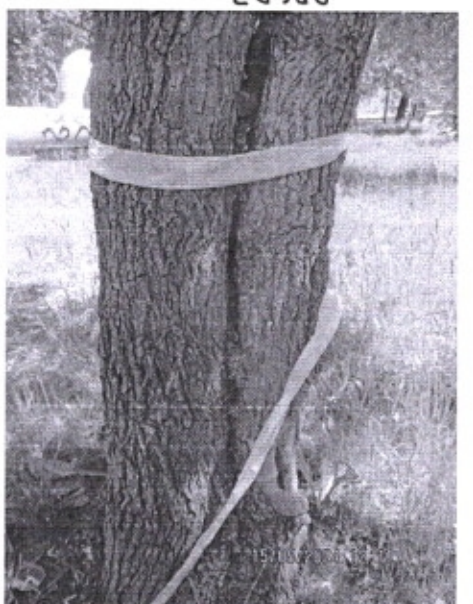
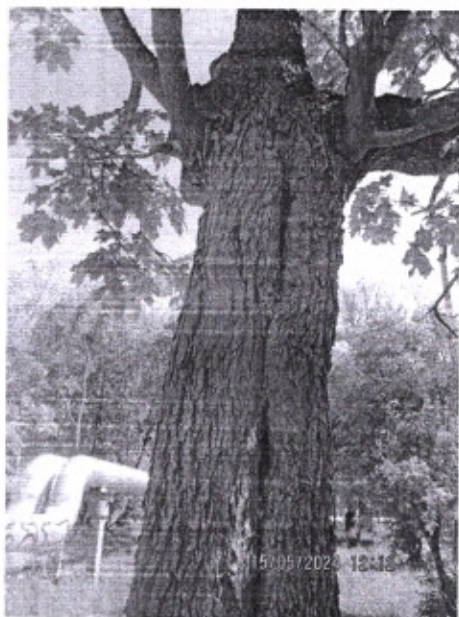
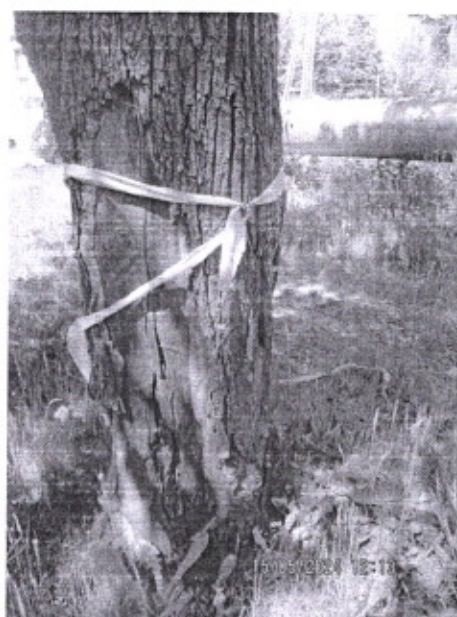
| 13 | 26987 | Клен<br>остролистный | 11 | 43 | Сильно ослабленное<br>состояние: усыхание кроны,<br>сломы ветвей, обширное<br>дупло на высоте от 0,3 м до<br>2,5 м с отсутствием<br>древесины, стволовая гниль,<br>заселен стволовыми<br>вредителями, угрожает<br>падением, представляет<br>угрозу жизни и здоровью<br>граждан, а также<br>причинения ущерба<br>имуществу, больной, не<br>подлежащий лечению и<br>оздоровлению | Санитарная рубка |

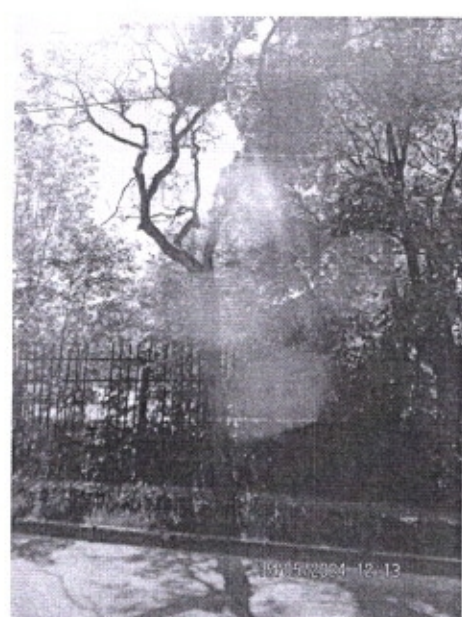
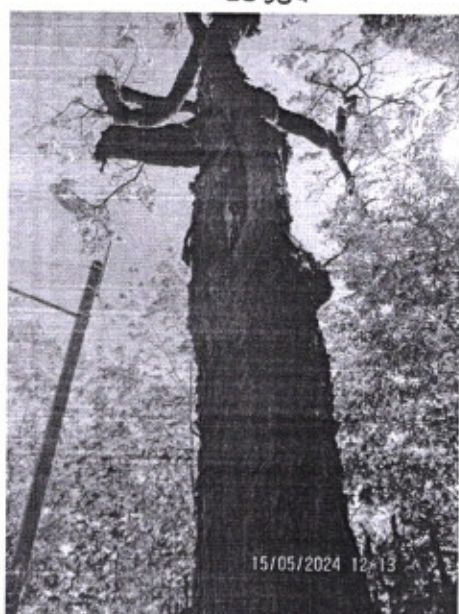
| 19 | 27001 | Клен остролистный | 11 | 37 | Усыхающее состояние: усыхание кроны более 80%, суховершинность, сломы скелетных ветвей, дупло на высоте 2,5 м, стволовая гниль, заселен омелью, угрожает падением, представляет угрозу жизни и здоровью граждан, а также причинения ущерба имуществу, больной, не подлежащий лечению и оздоровлению | Санитарная рубка |

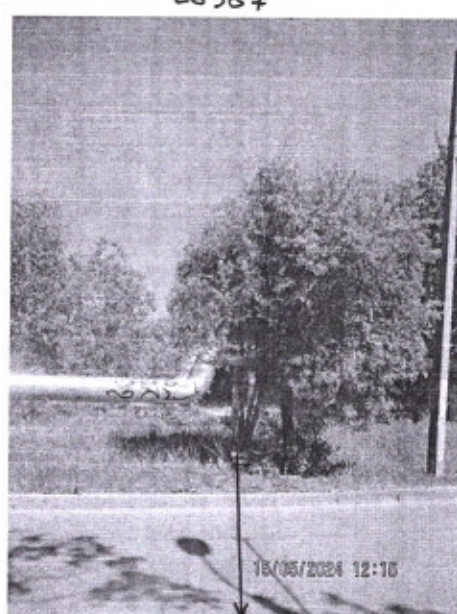
| 14 | 26988 | Боярышник<br>однопестичный | 8 | 10, 9, 10 | Усыхающее состояние:<br>усыхание кроны более 90%,<br>суховершинность, обильно<br>заселен омель, угрожает<br>падением, представляет<br>угрозу жизни и здоровью<br>граждан, а также<br>причинения ущерба<br>имуществу, больной, не<br>подлежащий лечению и<br>оздоровлению | Санитарная рубка |

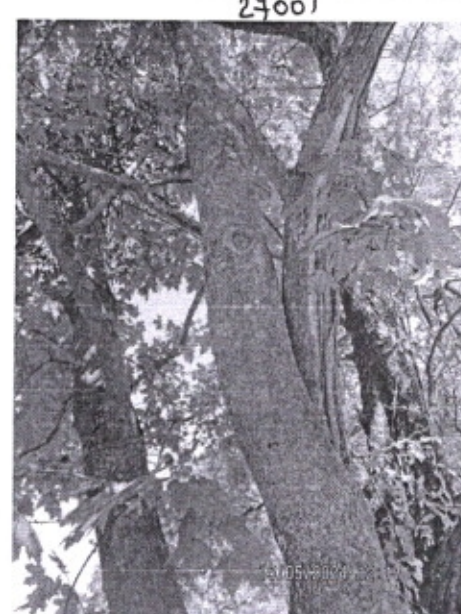
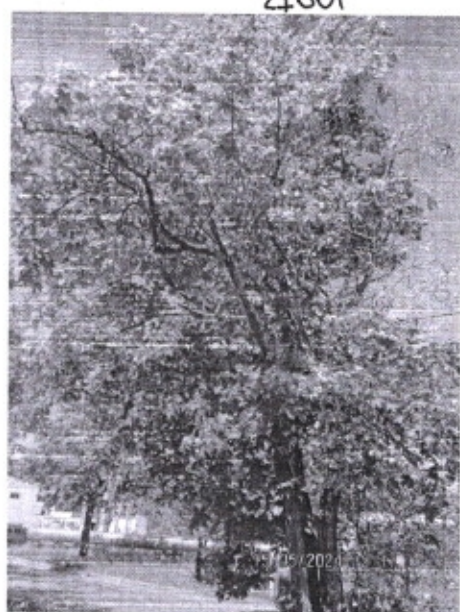
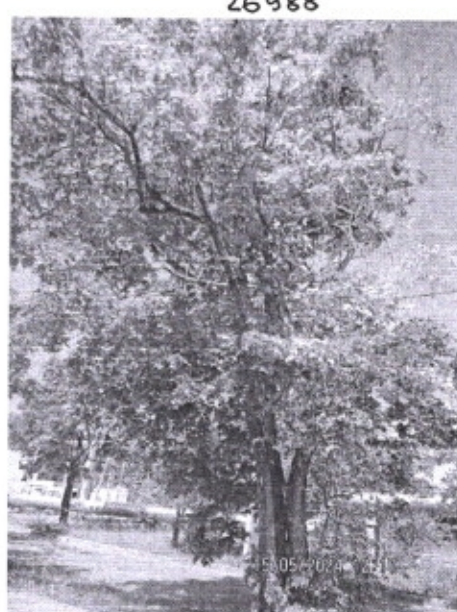
26999, 27000

| 20 | 27000 | Клен остролистный | 11 | 11, 18, 26 | Ствол диаметром 11 см – сильно ослабленное состояние: усыхание кроны, трещины ствола, наклон, угрожает падением, | Ствол диаметром 11 см – вырезка |

| | | | | | представляет угрозу жизни и здоровью граждан, а также причинению ущерба имуществу<br><br>Стволы диаметрами 18 см и 26 см – в кроне присутствуют сухие ветви, омела | Стволы диаметрами 18 см и 26 см – вырезка сухих ветвей, кустов омелы |
| 21 | 26999 | Боярышник<br>однопестичный | 8 | 27 | Усыхающее состояние: усыхание кроны более 80%, суховершинность, сломы ветвей, заселен омелой, угрожает падением, представляет угрозу жизни и здоровью граждан, а также причинения ущерба имуществу, больной, не подлежащий лечению и оздоровлению | Санитарная рубка |

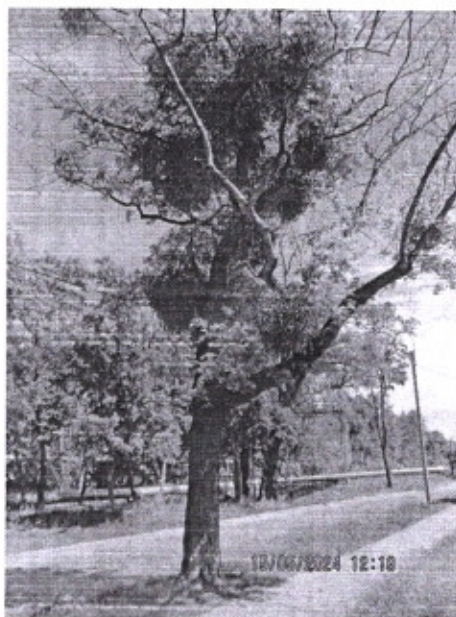
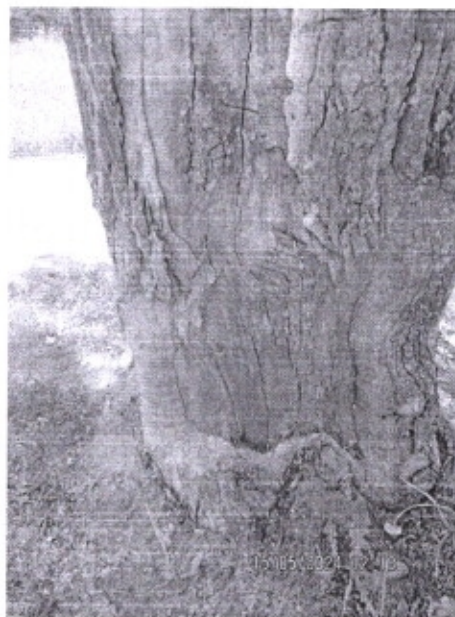
| 22 | 26998 | Клен<br>остролистный | 11 | 59 | Усыхающее состояние: усыхание кроны более 80%, суховершинность, сломы ветвей, отсутствует прирост, заселен омелой, угрожает падением, представляет угрозу жизни и здоровью граждан, а также причинения ущерба имуществу, больной, не подлежащий лечению и оздоровлению | Санитарная рубка |

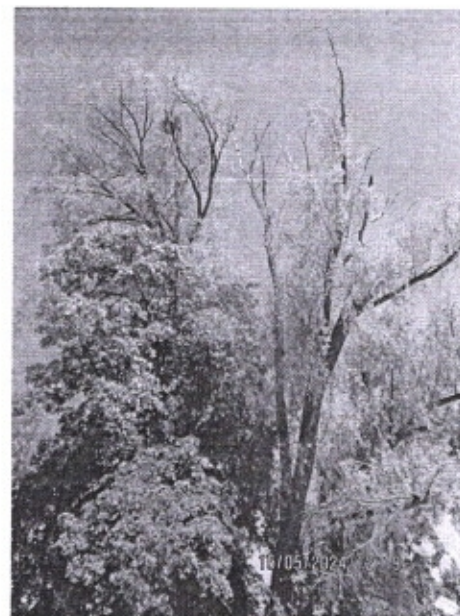
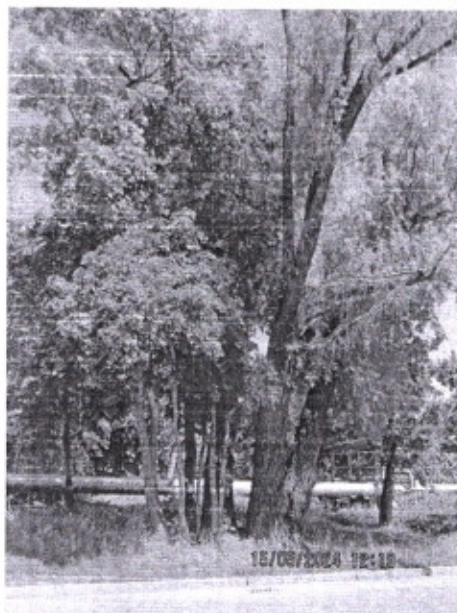
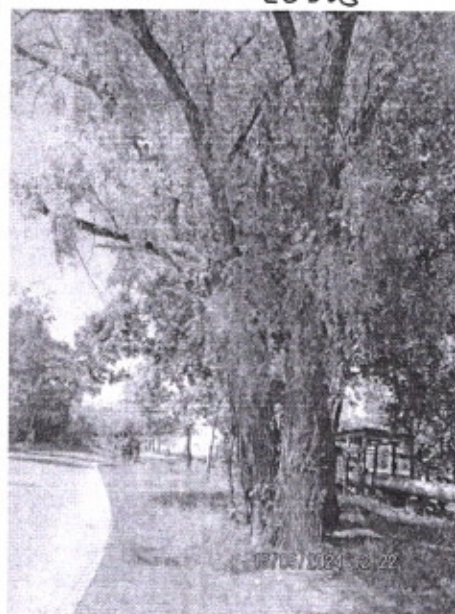
26994, 26995

| 15 | 26994 | Ива белая | 9 | 87 | Сильно ослабленное состояние: усыхание кроны, суховершинность, многочисленные сломы скелетных ветвей, угрожает падением, представляет угрозу жизни и здоровью граждан, а также причинения ущерба имуществу, больная, не подлежащая лечению и оздоровлению | Санитарная рубка |
| 16 | 26995 | Ива белая | 9 | 94, 88 | Усыхающее состояние: усыхание кроны более 80%, суховершинность, многочисленные сломы скелетных ветвей и вершин, угрожает падением, представляет угрозу жизни и здоровью граждан, а также причинения ущерба имуществу, больная, не подлежащая лечению и оздоровлению | Санитарная рубка |

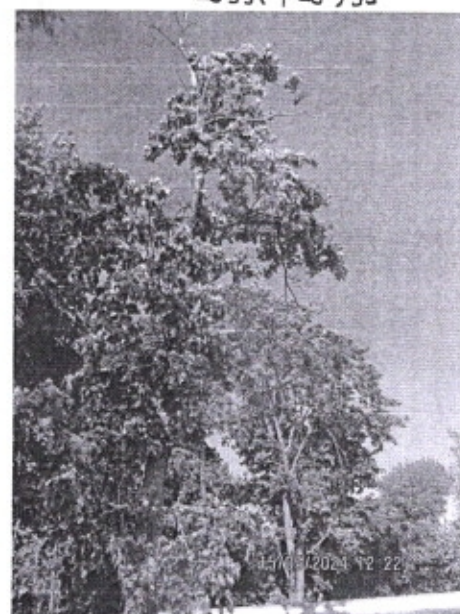
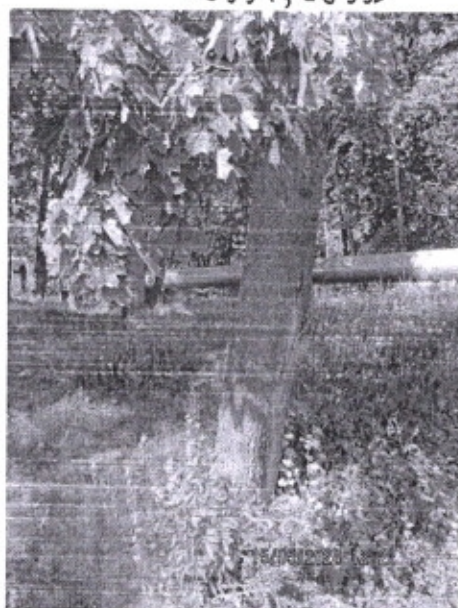
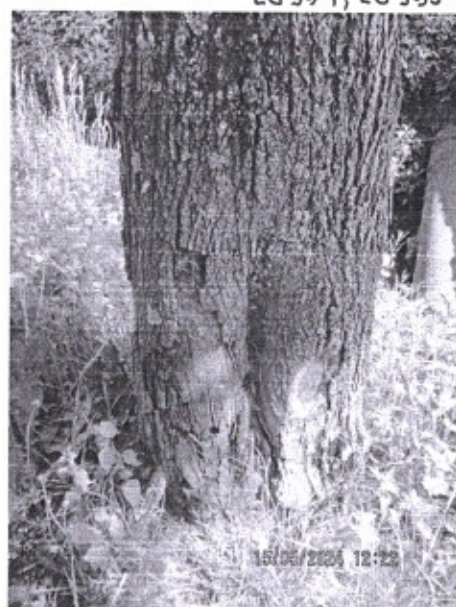
| 17 | 6 | Клен остролистный | 11 | 42 | Усыхающее состояние: усыхание кроны более 80%, суховершинность, отслоение коры, трещины древесины, угрожает падением, представляет угрозу жизни и здоровью граждан, а также причинения ущерба имуществу, больной, не подлежащий лечению и оздоровлению | Санитарная рубка |
