# **АКТ О НЕОБХОДИМОСТИ ВЫРУБКИ (СНОСА), ПЕРЕСАДКИ И ОБРЕЗКИ ЗЕЛЕННЫХ НАСАЖДЕНИЙ**

**№ 1737 от «16» декабря 2021 года**

## АКТ ОБСЛЕДОВАНИЯ ЗЕЛЕННЫХ НАСАЖДЕНИЙ

№ 2011 от « 13 » декабря 20 21 года

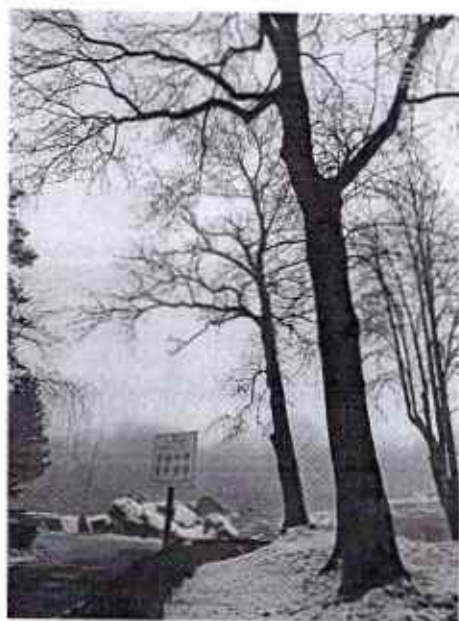
| №<br>п/п | № на<br>схеме | Порода зеленых<br>насаждений | Диаметр ствола,<br>см (на высоте 1,3<br>м для деревьев) /<br>возраст, лет (для<br>кустарников) | Оценка (описание)<br>состояния зеленого<br>насаждения | Рекомендуемые<br>мероприятия |
|---|---|---|---|---|---|
| 1 | 1 | Ясень | | В кроне присутствуют сухие<br>ветви | Вырезка сухих<br>ветвей |

| № п/п | № на схеме | Порода зеленых насаждений | Диаметр ствола, см (на высоте 1,3 м для деревьев), возраст, лет (для кустарников) | Описание состояния | Мероприятия |
|---|---|---|---|---|---|
| 1 | 1 | Ясень | | В кроне присутствуют сухие ветви | Вырезка сухих ветвей |

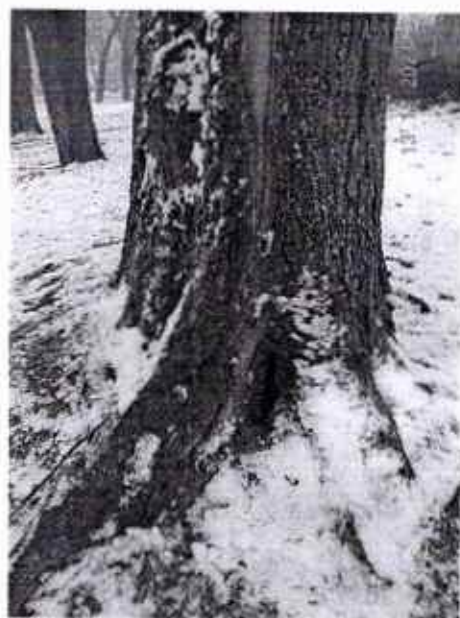
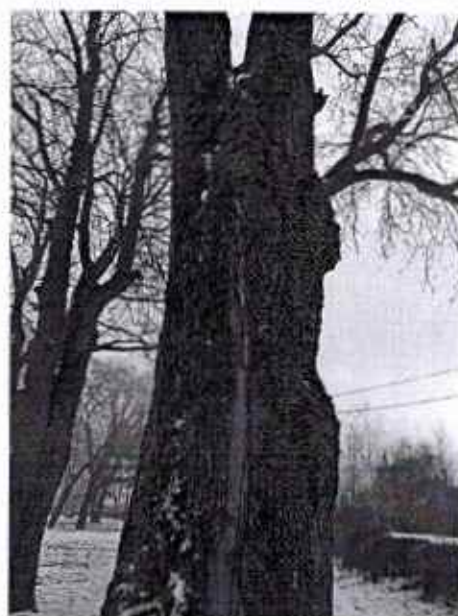
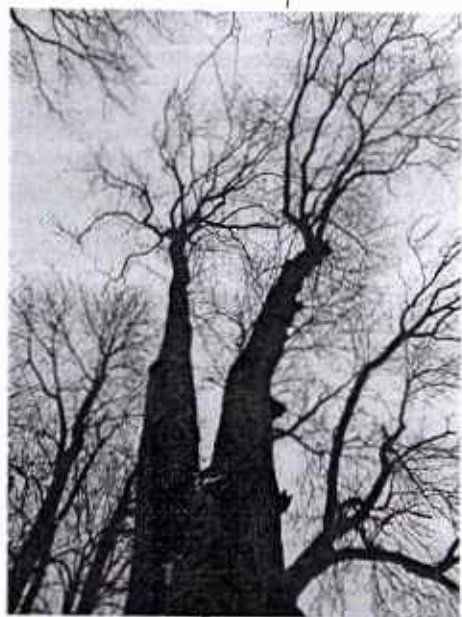
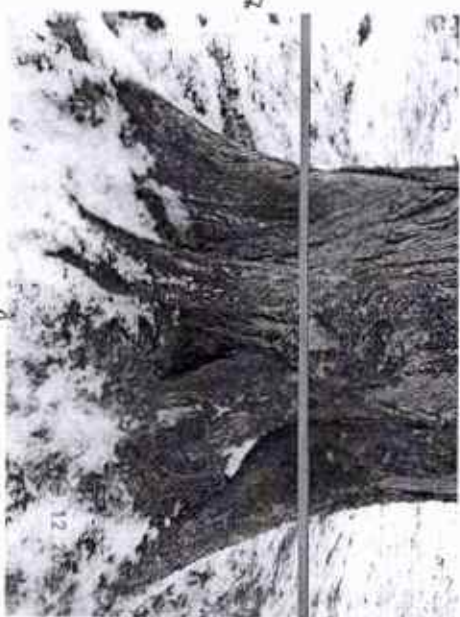
| №<br>п/п | № на<br>схеме | Порода зеленых<br>насаждений | Диаметр ствола,<br>см (на высоте 1,3<br>м для деревьев) /<br>возраст, лет (для<br>кустарников) | Оценка (описание)<br>состояния зеленого<br>насаждения | Рекомендуемые<br>мероприятия |
|---|---|---|---|---|---|
| 2 | 2 | Вяз | 71 | Неудовлетворительное<br>состояние: стволовая,<br>прикорневая гниль,<br>глубокое дупло у основания<br>с отсутствием древесины,<br>трещина ствола, угрожает<br>разлом вершин, угрожает<br>падением на проезжую<br>часть | Вырубка |

| № п/п | № на схеме | Порода зеленых насаждений | Диаметр ствола, см (на высоте 1,3 м для деревьев), возраст, лет (для кустарников) | Описание состояния | Мероприятия |
|---|---|---|---|---|---|
| 2 | 2 | Вяз | 71 | Неудовлетворительное состояние: стволовая, прикорневая гниль, глубокое дупло у основания с отсутствием древесины, трещина ствола, возможен разлом вершин, угрожает падением на проезжую часть | Вырубка |

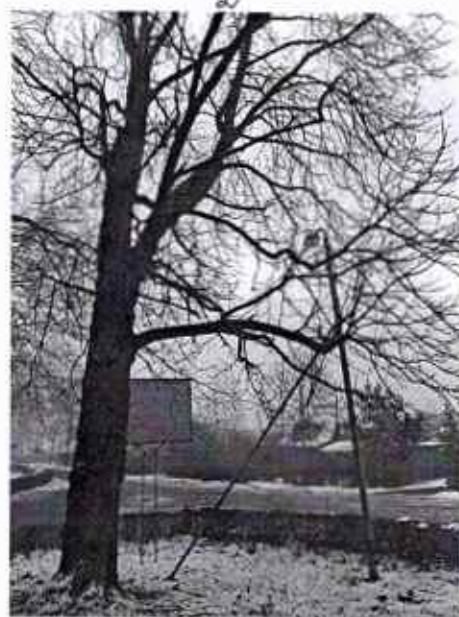
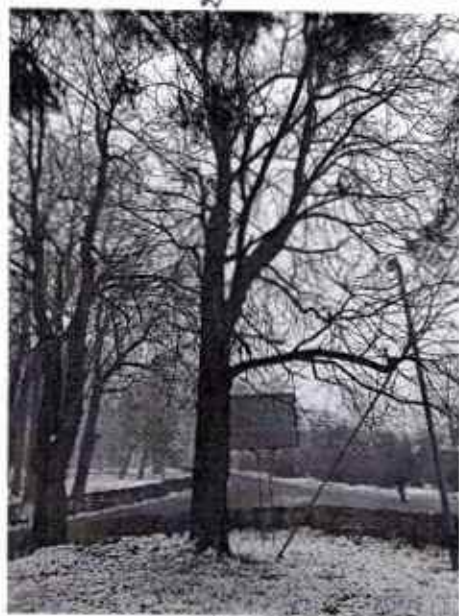
| 3 | 3 | Каштан | | В кроне присутствуют сухие ветви, ветви закрывают фонарь освещения | Вырезка сухих ветвей, обрезка ветвей, закрывающих фонарь освещения |

| № п/п | № на схеме | Порода зеленых насаждений | Диаметр ствола, см (на высоте 1,3 м для деревьев), возраст, лет (для кустарников) | Описание состояния | Мероприятия |
|---|---|---|---|---|---|
| 3 | 3 | Каштан | | В кроне присутствуют сухие ветви, ветви закрывают фонарь освещения | Вырезка сухих ветвей, обрезка ветвей, закрывающих фонарь освещения |

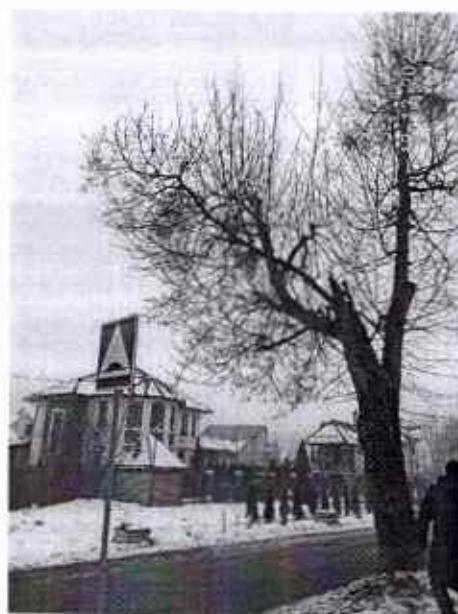
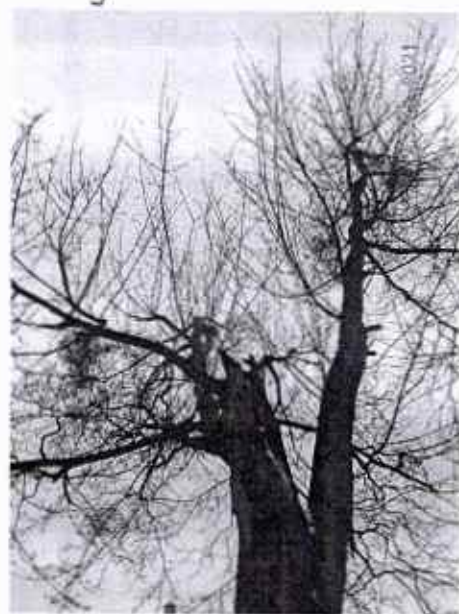
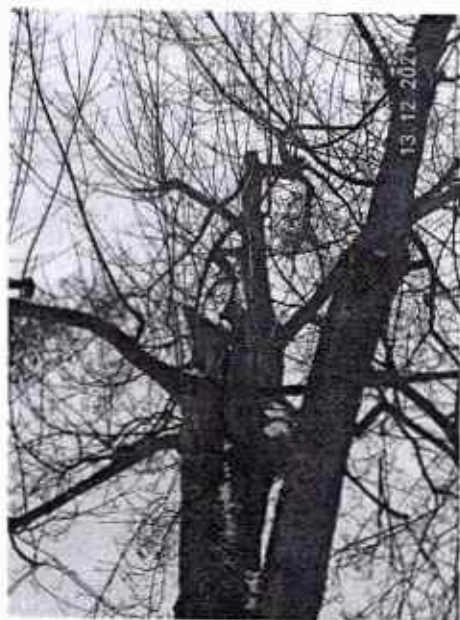
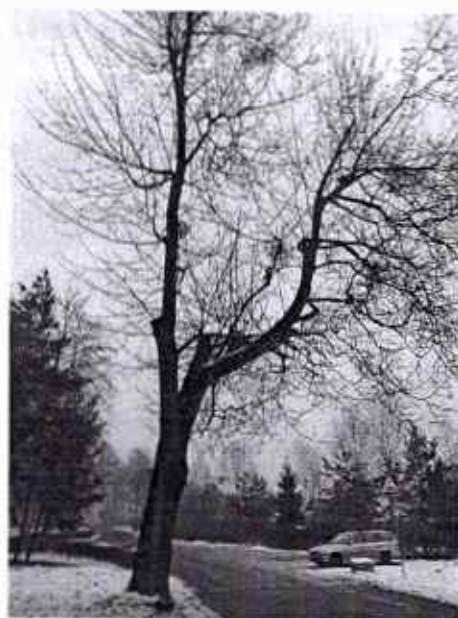
| 4 | 4 | Клен | 66 | Неудовлетворительное состояние: многочисленные сломы скелетных ветвей и одной вершины, трещина ствола, ассиметричная крона, стволовая гниль, угрожает падением на проезжую часть | Вырубка |

| № п/п | № на схеме | Порода зеленых насаждений | Диаметр ствола, см (на высоте 1,3 м для деревьев), возраст, лет (для кустарников) | Описание состояния | Мероприятия |
|---|---|---|---|---|---|
| 4 | 4 | Клен | 66 | Неудовлетворительное состояние: многочисленные сломы скелетных ветвей и одной вершины, трещина ствола, ассиметричная крона, стволовая гниль, угрожает падением на проезжую часть | Вырубка |

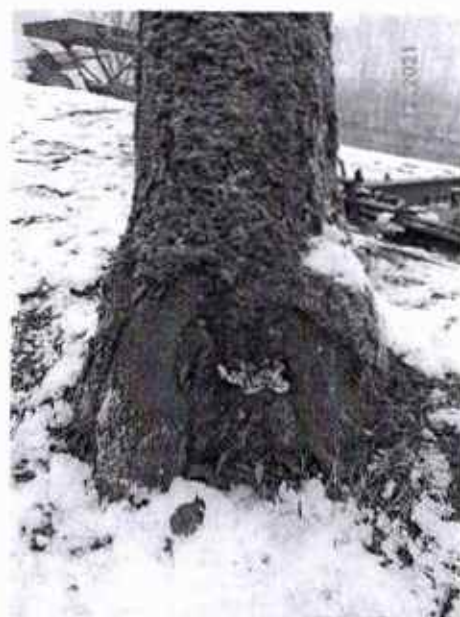
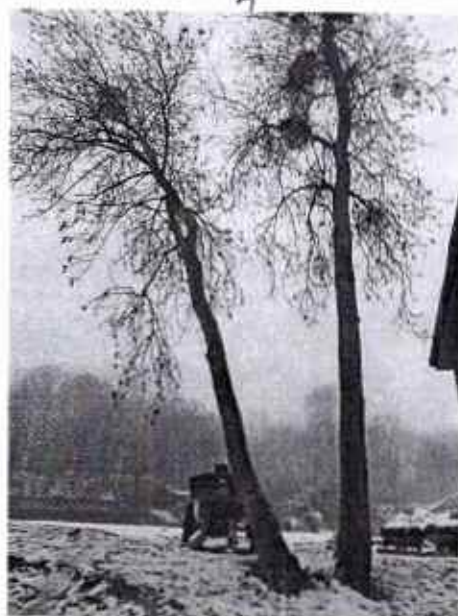
| 5 | 5 | Ясень | 38 | Неудовлетворительное состояние: прикорневая гниль, наклон, заселен плодовыми телами грибов у основания, возможен слом ствола, угрожает падением | Вырубка |

| № п/п | № на схеме | Порода зеленых насаждений | Диаметр ствола, см (на высоте 1,3 м для деревьев), возраст, лет (для кустарников) | Описание состояния | Мероприятия |
|---|---|---|---|---|---|
| 5 | 5 | Ясень | 38 | Неудовлетворительное состояние: прикорневая гниль, наклон, заселен плодовыми телами грибов у основания, возможен слом ствола, угрожает падением | Вырубка |

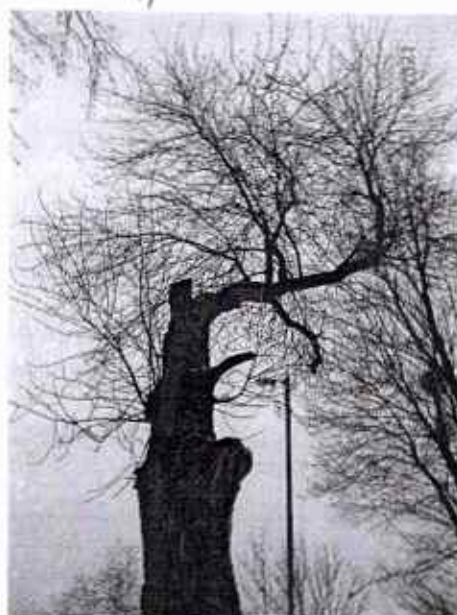
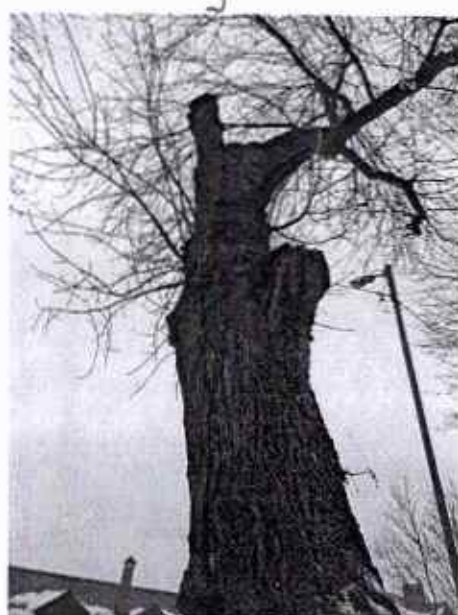
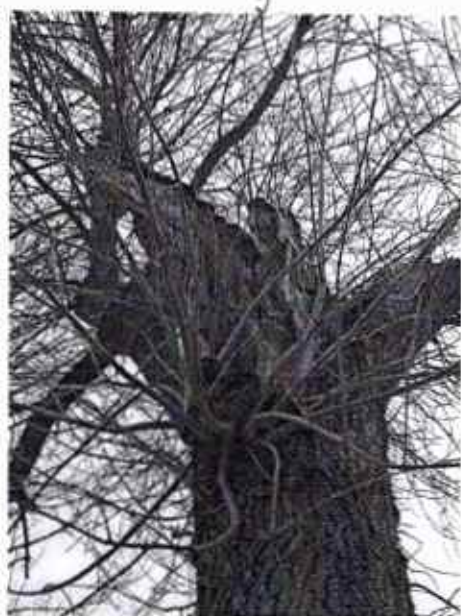
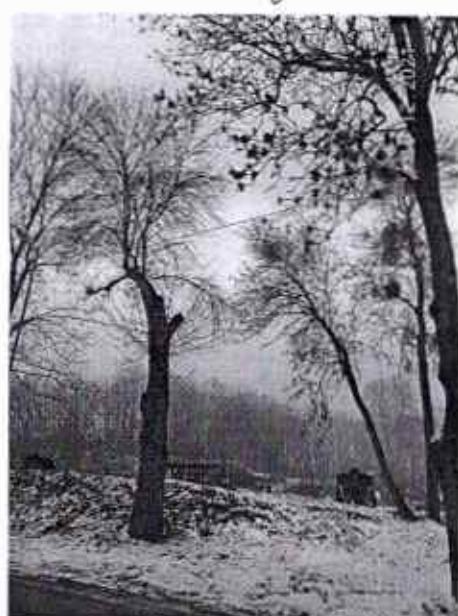
| 6 | 6 | Ясень | 77 | Неудовлетворительное состояние: обширная стволовая гниль, многочисленные сломы скелетных ветвей и одной вершины, ассиметричная крона, заселен стволовыми вредителями, угрожает падением на проезжую часть | Вырубка |

| № п/п | № на схеме | Порода зеленых насаждений | Диаметр ствола, см (на высоте 1,3 м для деревьев), возраст, лет (для кустарников) | Описание состояния | Мероприятия |
|---|---|---|---|---|---|
| 6 | 6 | Ясень | 77 | Неудовлетворительное состояние: обширная стволовая гниль, многочисленные сломы скелетных ветвей и одной вершины, ассиметричная крона, заселен стволовыми вредителями, угрожает падением на проезжую часть | Вырубка |

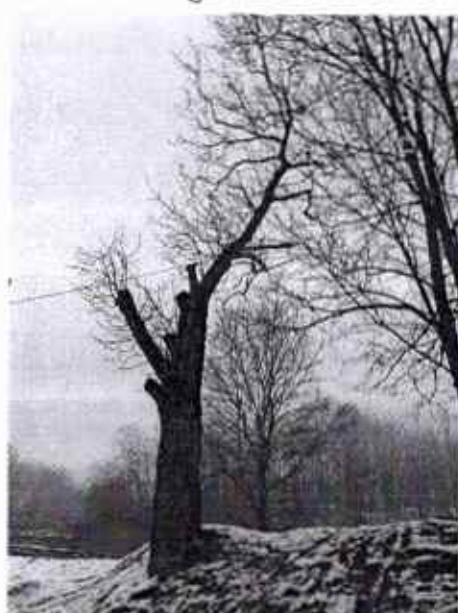
| 7 | 7 | Ясень | | В кроне присутствуют сухие ветви | Вырезка сухих ветвей |

| № п/п | № на схеме | Порода зеленых насаждений | Диаметр ствола, см (на высоте 1,3 м для деревьев), возраст, лет (для кустарников) | Описание состояния | Мероприятия |
|---|---|---|---|---|---|
| 7 | 7 | Ясень | | В кроне присутствуют сухие ветви | Вырезка сухих ветвей |

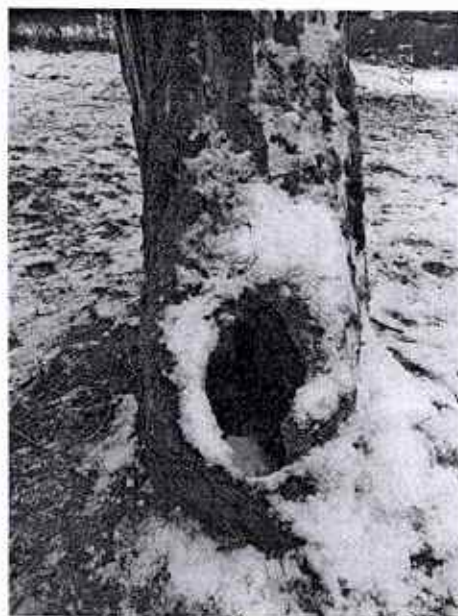
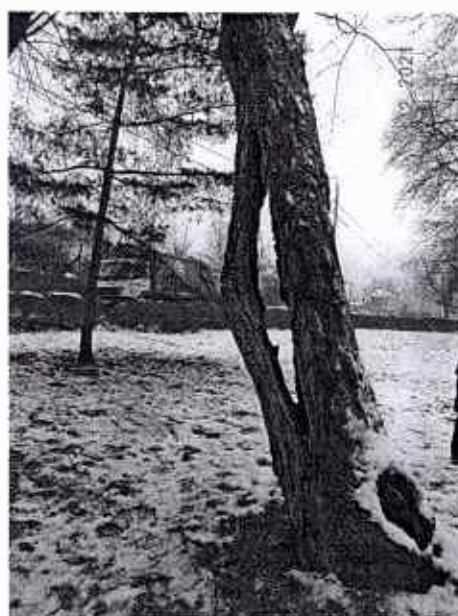
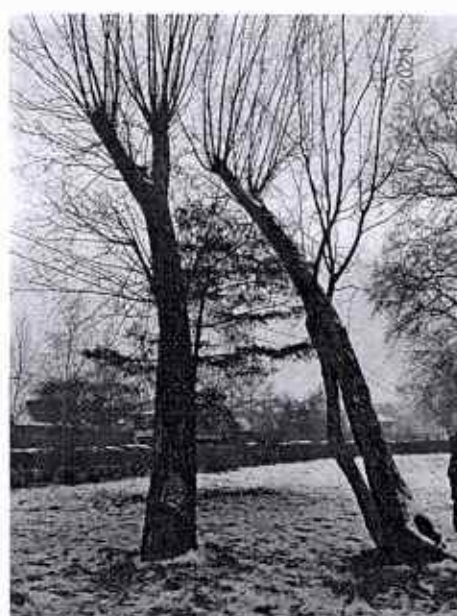
| 8 | 8 | Ива | 52 | Неудовлетворительное состояние: сквозная трещина ствола до высоты 2 м, обширное дупло у основания с отсутствием древесины, стволовая, прикорневая гниль, наклон, возможен слом ствола, угрожает падением | Вырубка |

| 8 | 8 | Ива | 52 | Неудовлетворительное состояние: сквозная трещина ствола до высоты 2 м, обширное дупло у основания с отсутствием древесины, стволовая, прикорневая гниль, наклон, возможен слом ствола, угрожает падением | Вырубка |

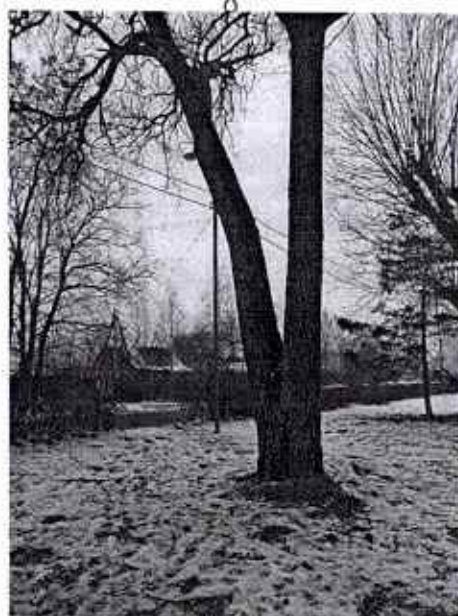
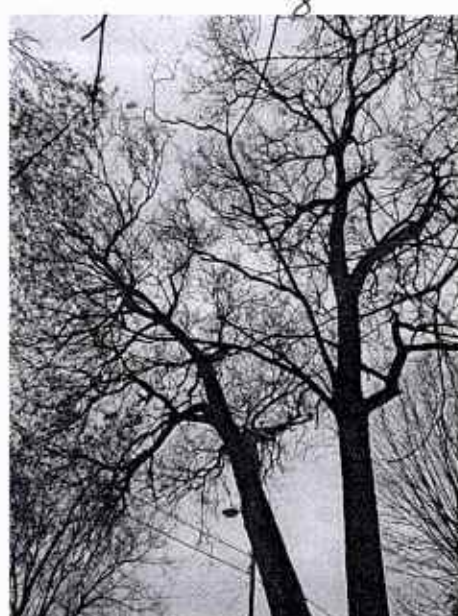
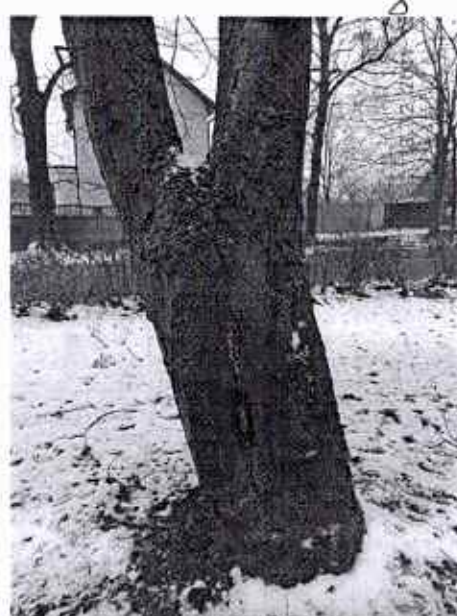
| 9 | 9 | Ива | | В кроне присутствуют сухие ветви | Вырезка сухих ветвей |

| 9 | 9 | Ива | | В кроне присутствуют сухие ветви | Вырезка сухих ветвей |

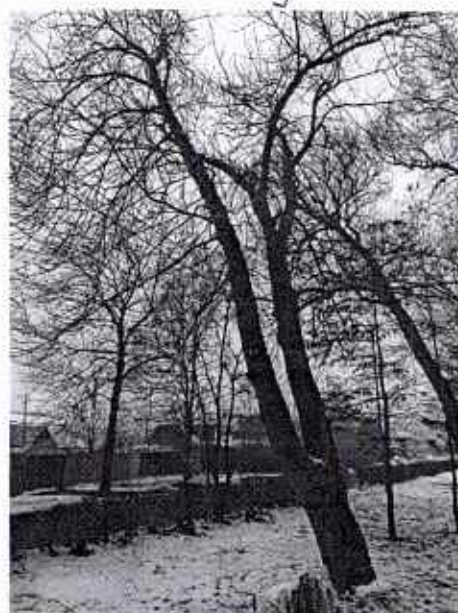
| 10 | 10 | Ива | 85 | Неудовлетворительное состояние: ассиметричная крона, наклон в сторону проезжей части, старовозрастная, поднятие грунта у основания, угрожает падением на проезжую часть и ЛЭП | Вырубка |

| 10 | 10 | Ива | 85 | Неудовлетворительное состояние: ассиметричная крона, наклон в сторону проезжей части, старовозрастная, поднятие грунта у основания, угрожает падением из проезжую часть и ЛЭП | Вырубка |

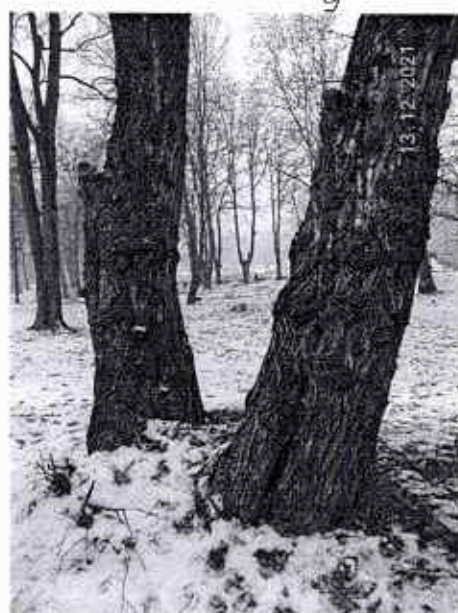
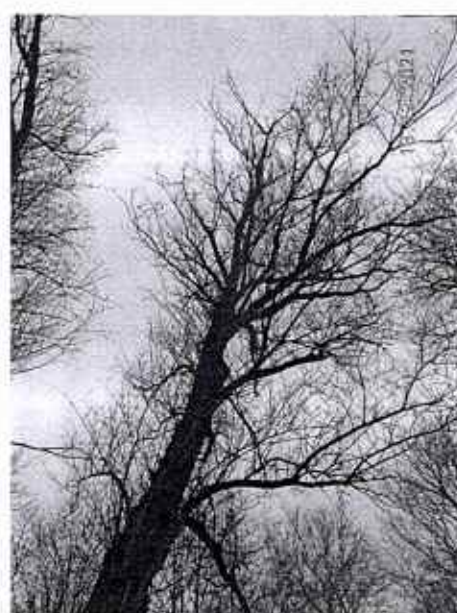
| 11 | 11 | Ива | 71 | Неудовлетворительное состояние: стволовая гниль до высоты 2 м, усыхание кроны, суховершинность, отслоение коры, старовозрастная, поднятие грунта у основания, угрожает падением на парковку и проезжую часть | Вырубка |

| 11 | 11 | Ива | 71 | Неудовлетворительное состояние: стволовая гниль до высоты 2 м, усыхание кроны, суховершинность, отслоение коры, старовозрастная, поднятие грунта у основания, угрожает падением на парковку и проезжую часть | Вырубка |
